Zakstraat 4B, 9308 Aalst

## Asbestveilig (maar mogelijk niet asbestvrij)

## Zone 1: Loods

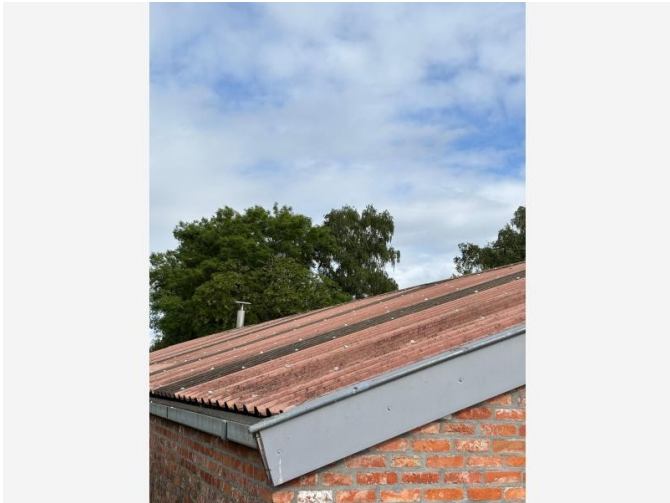
Vrije foto

Het dak werd onderzocht en deze bestond aan aluminium golfplaten met isolerende binnenkant, deze bevatten geen asbest.
