# Asbestinventarisatetest

Kleine Hertsbergestraat 1, 8000 Brugge

Attestnummer : 20230601-000145.000

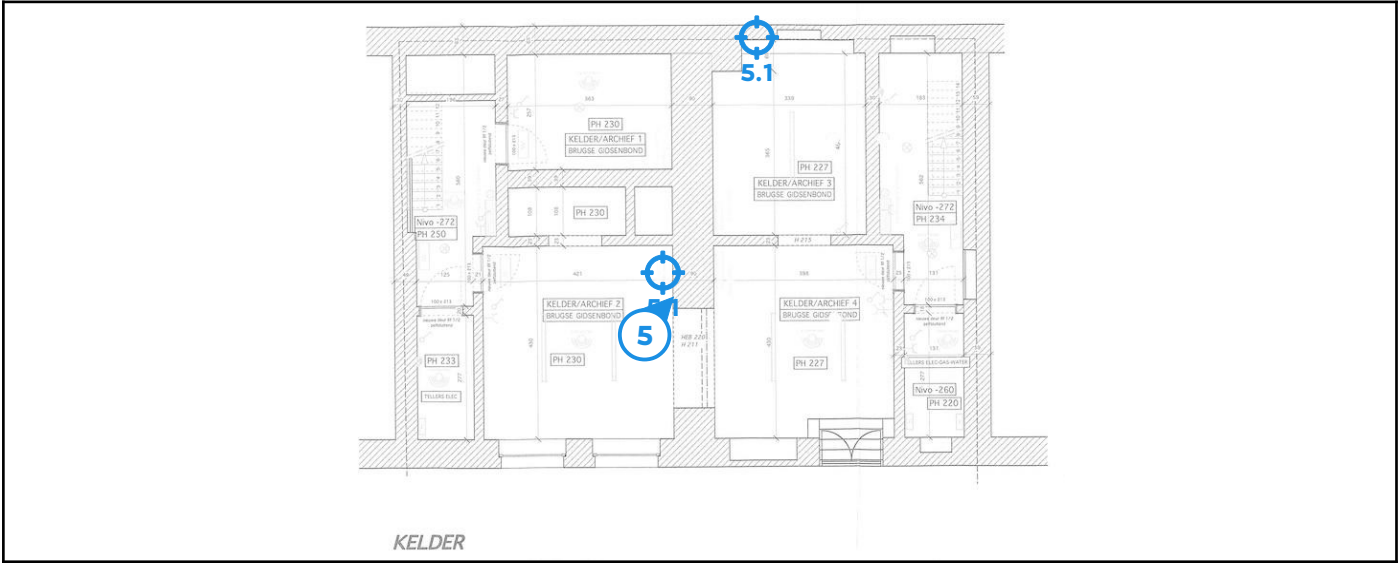
# Plan 1.1: Kelder

Beschrijving	Type	Actie
5. Pleisterwerk kelder	Geen asbest	-
5.1 Code: 006	Mengmonster	-

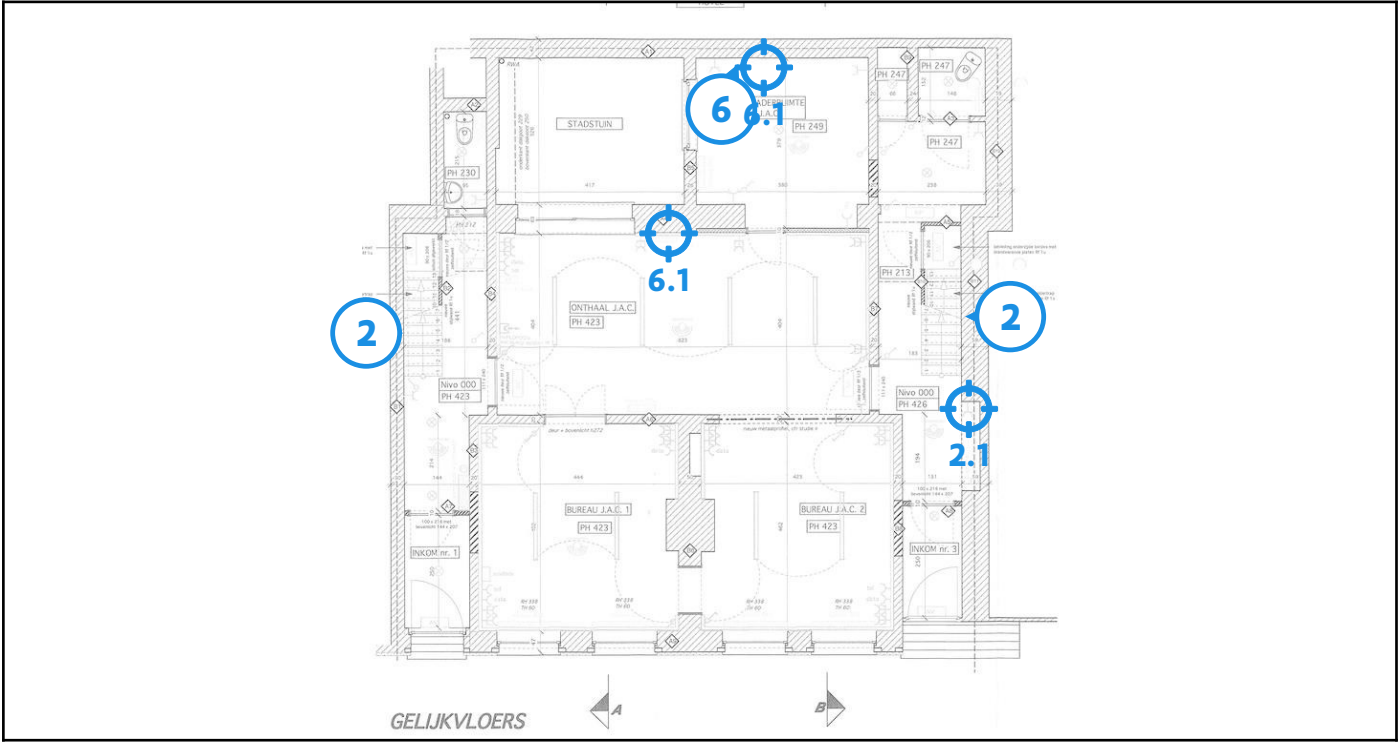
# Plan 1.2: GVL

Beschrijving	Type	Actie
2. Pleisterwerk traphallen	Geen asbest	-
2.1 Code: 005	Mengmonster	-
6. Pleisterwerk GVL	Geen asbest	-
6.1 Code: 004	Mengmonster	-

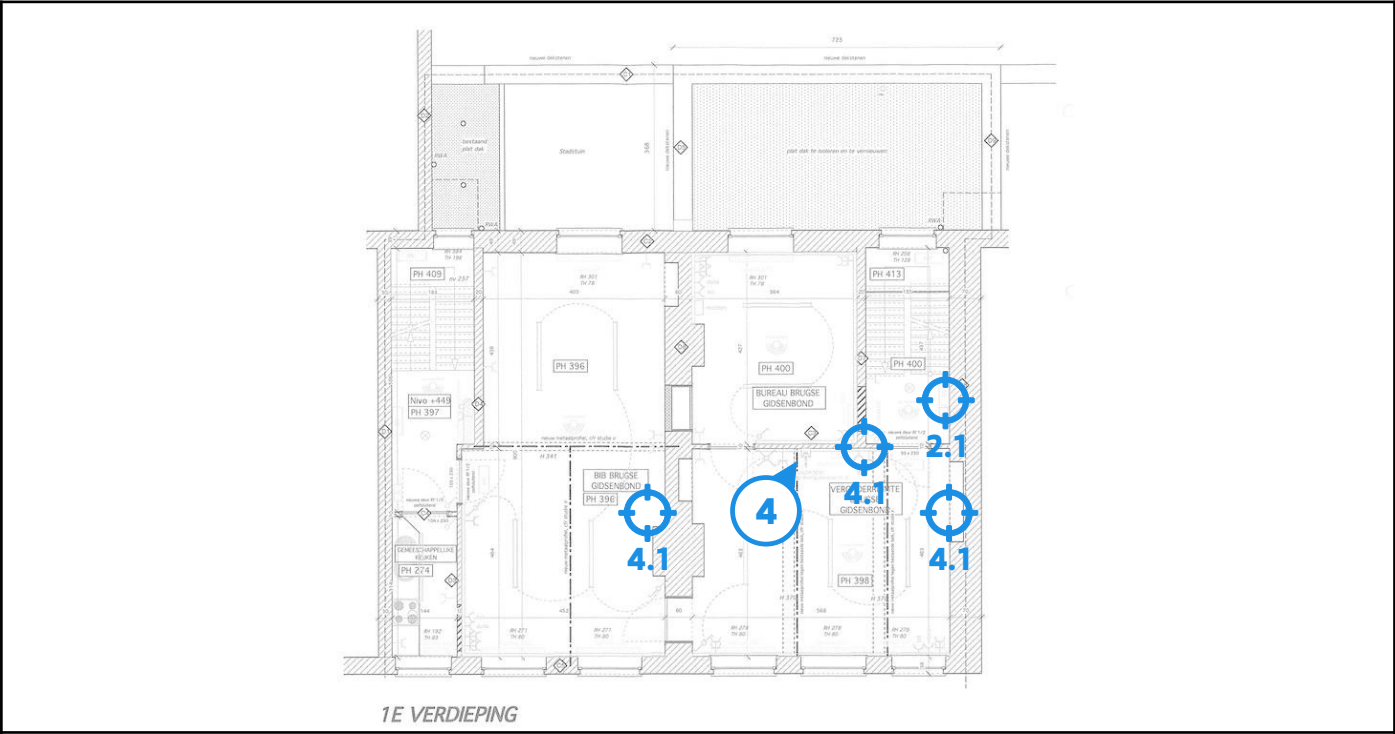
# Plan 1.3: 1e verdiep

Beschrijving	Type	Actie
2. Pleisterwerk traphallen	Geen asbest	-
2.1 Code: 005	Mengmonster	-
4. Pleisterwerk 1e verdiep	Geen asbest	-
4.1 Code: 003	Mengmonster	-

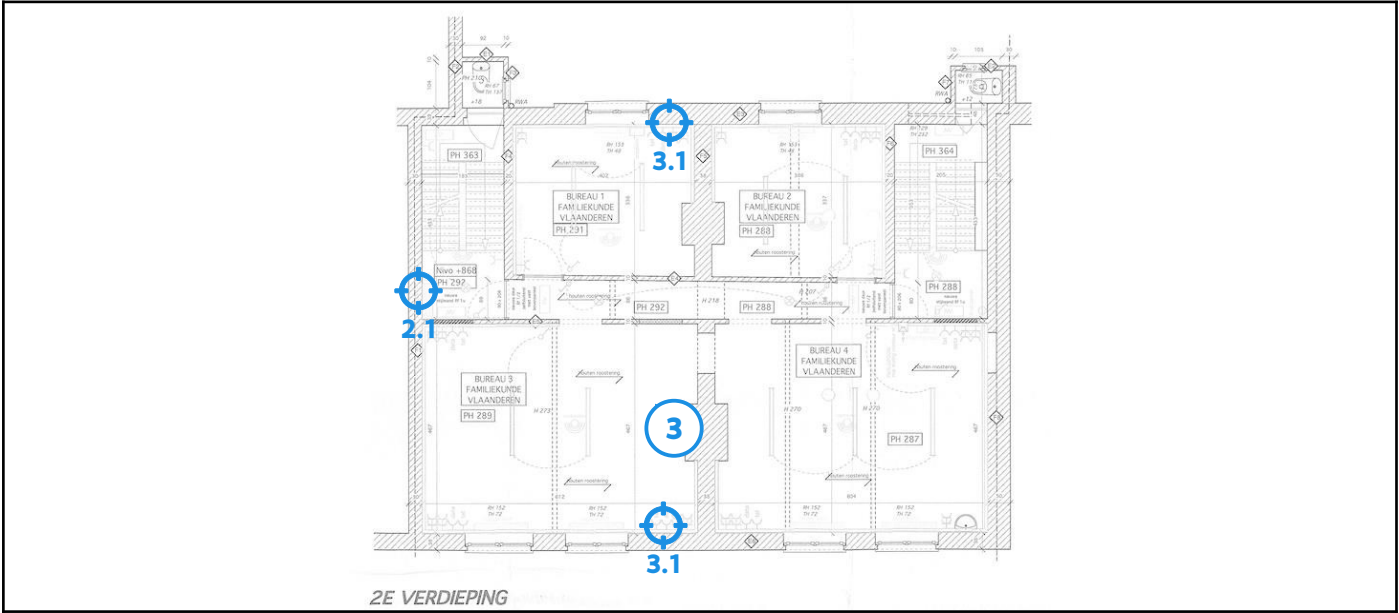
# Plan 1.4: 2e verdiep

Beschrijving	Type	Actie
2. Pleisterwerk traphallen	Geen asbest	-
2.1 Code: 005	Mengmonster	-
3. Pleisterwerk 2e verdiep	Geen asbest	-
3.1 Code: 002	Mengmonster	-

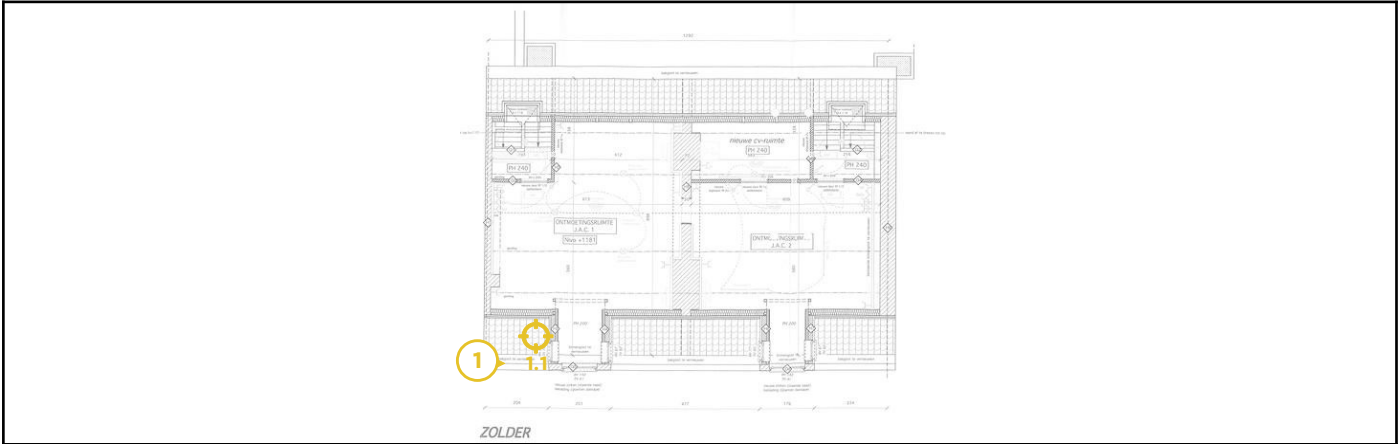
# Plan 1.5: Zolder

Beschrijving	Type	Actie
1. Onderdakplaat	Asbestmateriaal	Zorgvuldig beheren
1.1 Code: 001	Puntmonster	-

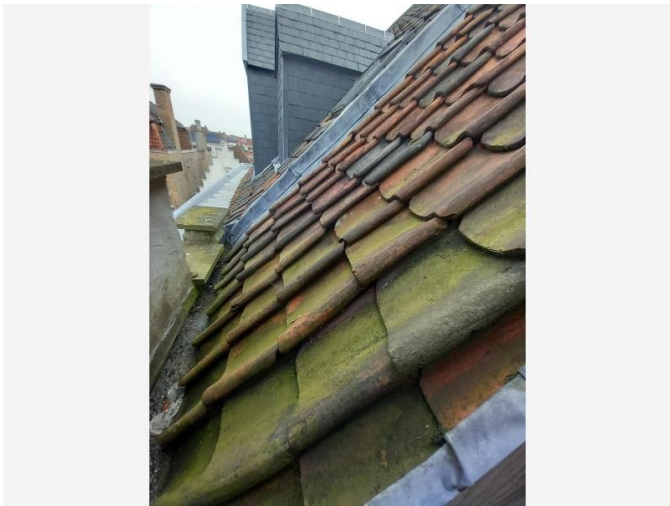
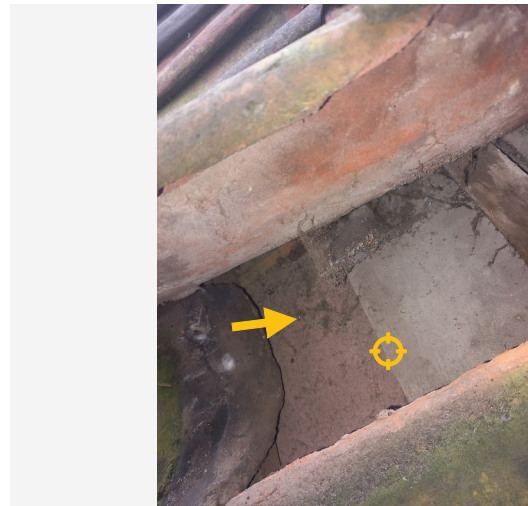
Overzichtsfoto

Detailfoto

Eindbeoordeling materiaalisico	Laag materiaalisico en/of verlaagde kans op vezelvrijgave
--------------------------------	---

Gebondenheid	Categorie 1: hechtgebonden in oorsprong
Asbestsoort (vezeltype)	Alleen chrysotiel
Asbestconcentratie	Laag (< 50%)
Afschermingsgraad van het gehele materiaal	Geheel of deels vrij aan de buitenlucht
Toestand van het materiaal	Licht beschadigd, licht verweerd. Intact materiaal type Pical – asbestboard of categorie III 'gebondenheid'

#	Type	Referentie	Resultaat
1.1	Puntmonster	001	Chrysotiel

Beschrijving	Onderdakplaat
Omgeving	Buiten
Primaire drager	Schuin dak
Asbestmateriaal	Plaat, paneel, tablet - Type Menuiserite
Bindmiddel van asbestmateriaal	Cement
Gebondenheid op basis van bindmiddel	Hecht
Hoeveelheid (oppervlakte - dikte - aantal)	• 200,00 m <sup>2</sup> - 0,50 cm - 1 stuk

Totaal volume	1,00 m <sup>3</sup>
Eenvoudig bereikbaar	Ja
Bevestigingswijze	<ul style="list-style-type: none"> <li>• Genageld, geniet</li> </ul>
Identificatiemethode	Vaststelling met monstername
Destructieve handeling voor identificatie	Nee

Het asbestmateriaal valt onder de mijlpaal van 2040.

Zorgvuldig beheren

- Zorg voor een veilig beheer. Vermijd het beschadigen van het asbestmateriaal. Controleer de toestand jaarlijks op wijzigingen.
- Zorg voor een veilig beheer en verwijder dit asbestmateriaal wanneer het bij werken eenvoudig bereikbaar wordt. Controleer de toestand jaarlijks op wijzigingen.

- Eenvoudige handelingen: mag via doe-het-zelf of door werknemer(s) met opleidingsattest eenvoudige handelingen  
Veilig te verwijderen mits opleiding en aangepaste kledij

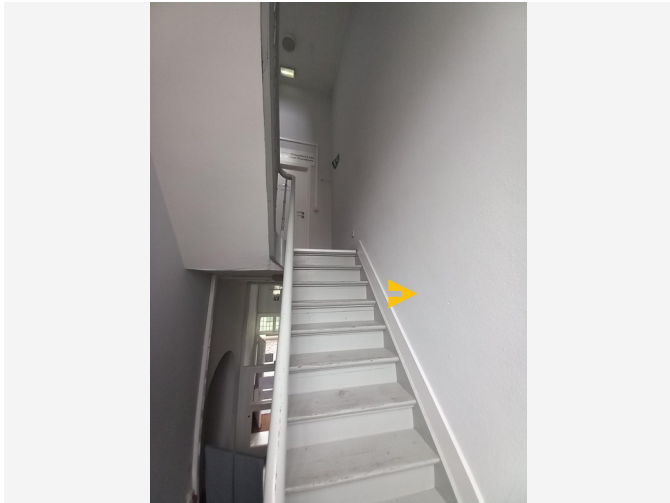
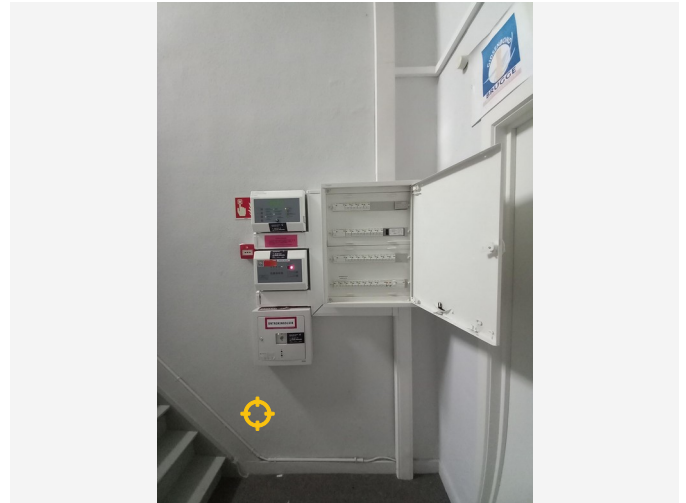
## Fiche 2: Pleisterwerk traphallen

Geen asbest

#	Type	Referentie	Resultaat
2.1	Mengmonster	005	Geen asbest

Beschrijving	Pleisterwerk traphallen
Omgeving	Binnen
Primaire drager	Binnenwand

Bindmiddel van materiaal	Gips - kalk
Gebondenheid op basis van bindmiddel	Niet-hechtgebonden
Hoeveelheid (oppervlakte - dikte - aantal)	<ul style="list-style-type: none"> <li>• 200,00 m<sup>2</sup> - 1,00 cm - 1 stuk</li> </ul>
Totaal volume	2,00 m <sup>3</sup>
Identificatiemethode	Vaststelling met monstername
Destructieve handeling voor identificatie	Nee

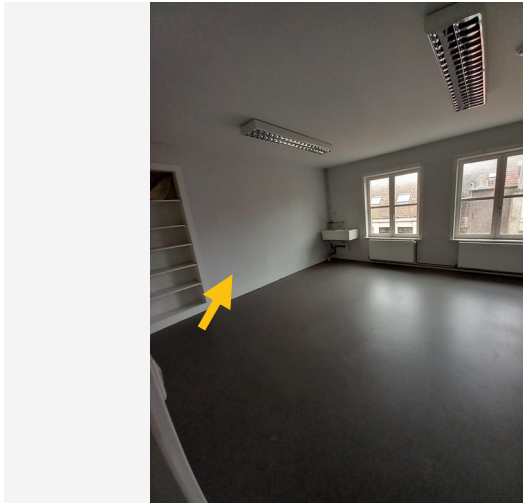
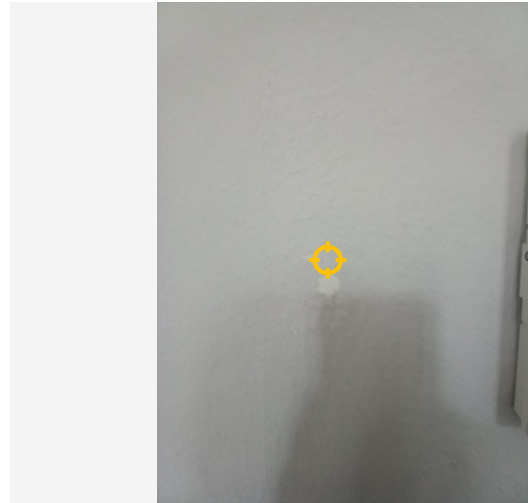
## Fiche 3: Pleisterwerk 2e verdiep

Geen asbest

#	Type	Referentie	Resultaat
3.1	Mengmonster	002	Geen asbest

Beschrijving	Pleisterwerk 2e verdiep
Omgeving	Binnen
Primaire drager	Binnenwand
Bindmiddel van materiaal	Gips - kalk

Gebondenheid op basis van bindmiddel	Niet-hechtgebonden
Hoeveelheid (oppervlakte - dikte - aantal)	<ul style="list-style-type: none"> <li>• 100,00 m<sup>2</sup> - 1,00 cm - 1 stuk</li> </ul>
Totaal volume	1,00 m <sup>3</sup>
Identificatiemethode	Vaststelling met monstername
Destructieve handeling voor identificatie	Nee

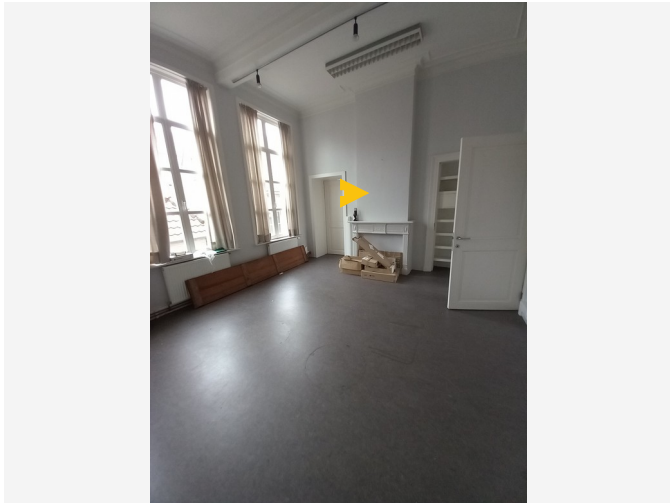
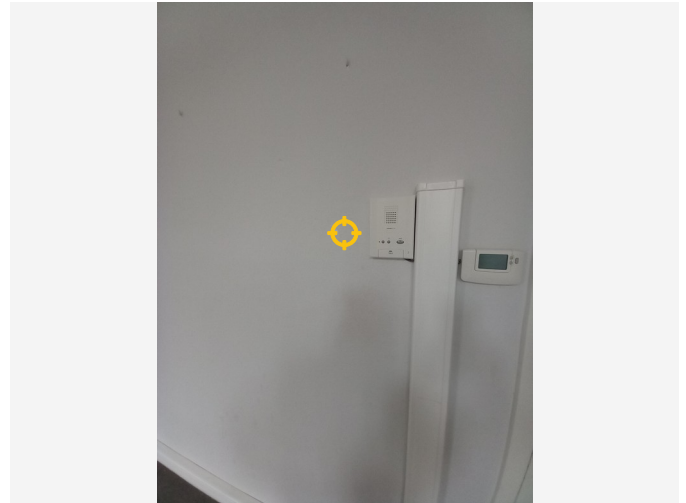
## Fiche 4: Pleisterwerk 1e verdiep

Geen asbest

#	Type	Referentie	Resultaat
4.1	Mengmonster	003	Geen asbest

Beschrijving	Pleisterwerk 1e verdiep
Omgeving	Binnen
Primaire drager	Binnenwand
Bindmiddel van materiaal	Gips - kalk

Gebondenheid op basis van bindmiddel	Niet-hechtgebonden
Hoeveelheid (oppervlakte - dikte - aantal)	<ul style="list-style-type: none"> <li>• 250,00 m<sup>2</sup> - 1,00 cm - 1 stuk</li> </ul>
Totaal volume	2,50 m <sup>3</sup>
Identificatiemethode	Vaststelling met monstername
Destructieve handeling voor identificatie	Nee

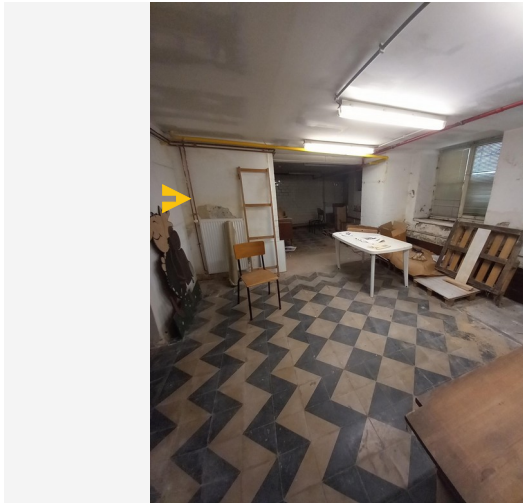
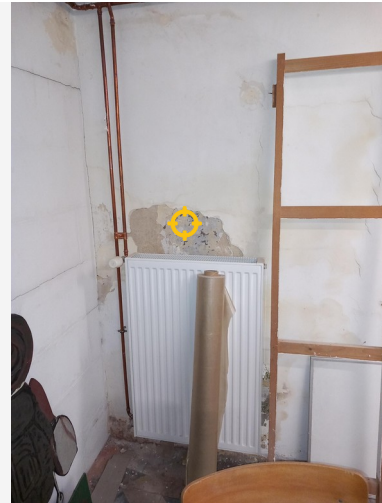
## Fiche 5: Pleisterwerk kelder

Geen asbest

#	Type	Referentie	Resultaat
5.1	Mengmonster	006	Geen asbest

Beschrijving	Pleisterwerk kelder
Omgeving	Binnen
Primaire drager	Binnenwand
Bindmiddel van materiaal	Gips - kalk

Gebondenheid op basis van bindmiddel	Niet-hechtgebonden
Hoeveelheid (oppervlakte - dikte - aantal)	<ul style="list-style-type: none"> <li>• 200,00 m<sup>2</sup> - 1,00 cm - 1 stuk</li> </ul>
Totaal volume	2,00 m <sup>3</sup>
Identificatiemethode	Vaststelling met monstername
Destructieve handeling voor identificatie	Nee

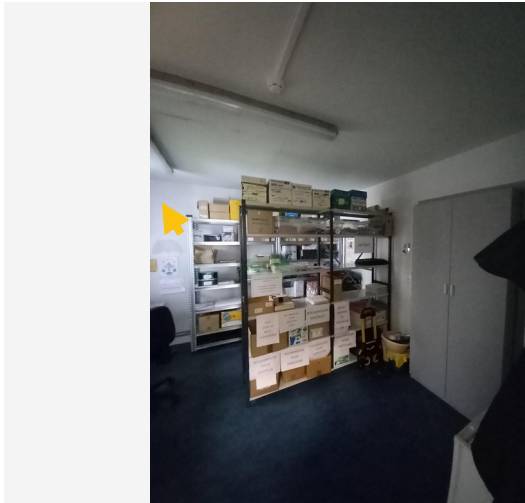
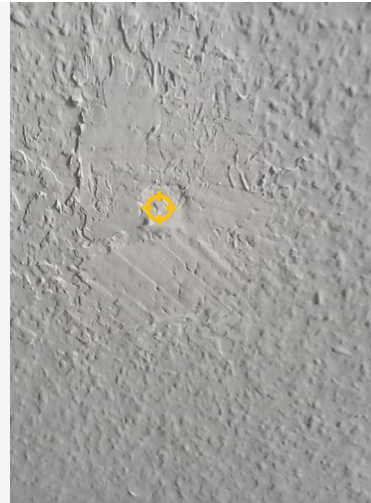
## Fiche 6: Pleisterwerk GVL

Geen asbest

#	Type	Referentie	Resultaat
6.1	Mengmonster	004	Geen asbest

Beschrijving	Pleisterwerk GVL
Omgeving	Binnen
Primaire drager	Binnenwand
Bindmiddel van materiaal	Gips - kalk

Gebondenheid op basis van bindmiddel	Niet-hechtgebonden
Hoeveelheid (oppervlakte - dikte - aantal)	<ul style="list-style-type: none"> <li>• 400,00 m<sup>2</sup> - 1,00 cm - 1 stuk</li> </ul>
Totaal volume	4,00 m <sup>3</sup>
Identificatiemethode	Vaststelling met monstername
Destructieve handeling voor identificatie	Nee
