Asbestinventarisatetest

Oppemlaan 32/8, 1950 Kraainem

Attestnummer : **20250612-000011.000**

Uitgegeven op : **12.06.2025**

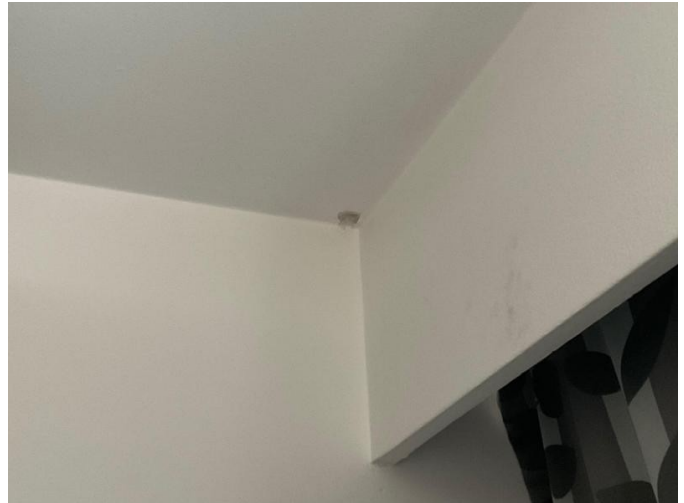
Detailfoto

Fiche 2: Pleisterwerk plafonds

Geen asbest

#	Type	Referentie	Resultaat
2.1	Mengmonster	25278/02	Geen asbest

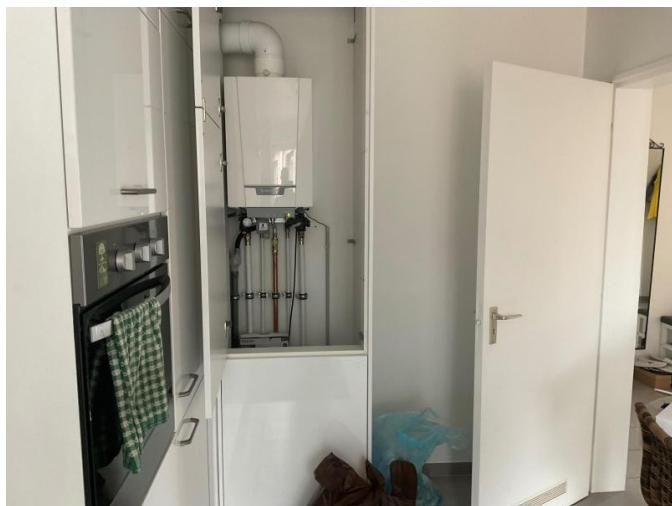
Overzichtsfoto

Fiche 3: Pleisterwerk muren

Geen asbest

Beschrijving	Pleisterwerk muren
Omgeving	Binnen
Primaire drager	Binnenwand
Bindmiddel van materiaal	Gips - kalk
Gebondenheid op basis van bindmiddel	Niet-hechtgebonden
Hoeveelheid (oppervlakte - dikte - aantal)	• 350,00 m ² - 1,00 cm - 1 stuk
Totaal volume	3,50 m ³
Identificatiemethode	Vaststelling met monstername
Destructieve handeling voor identificatie	Nee
Opmerking	de oppervlakte die op het rapport zijn terug te vinden zijn geschatte waarden

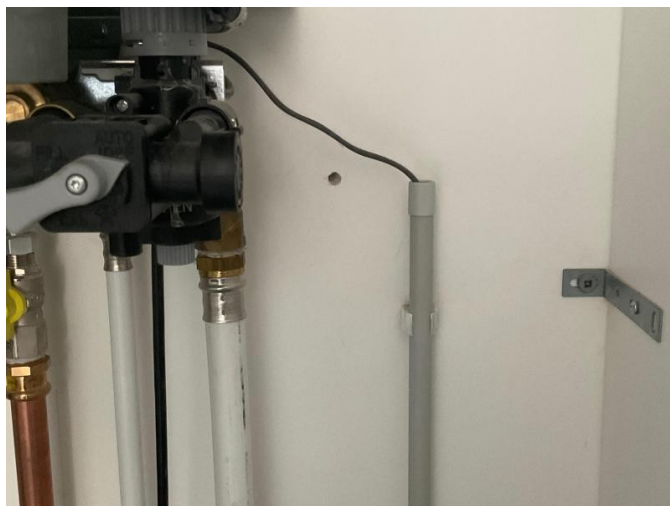
Detailfoto

#	Type	Referentie	Resultaat
3.1	Mengmonster	25278/01	Geen asbest
