Asbestinventarisatetest

Neromstraat 123, 1861 Meise

Attestnummer : 20250508-000207.000

Niet-asbestveilig

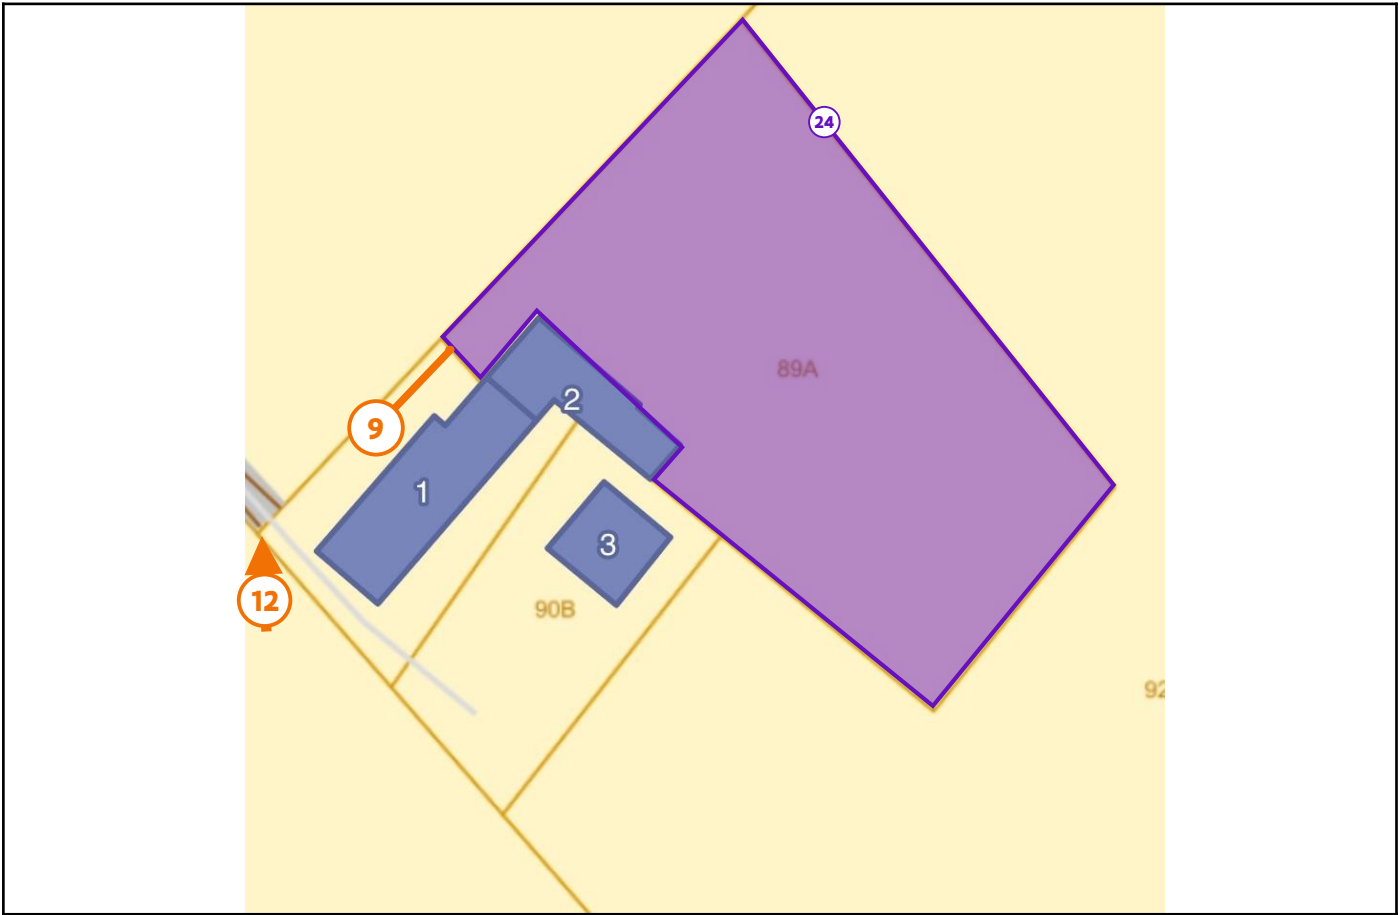
Plan 1.1: Grondplan perceel

Beschrijving	Type	Actie
9. Buizen vooraan woning	Asbestmateriaal	Verwijderen
12. Voet bordje	Asbestmateriaal	Verwijderen
24. Verwilderde tuin	Beperking	-

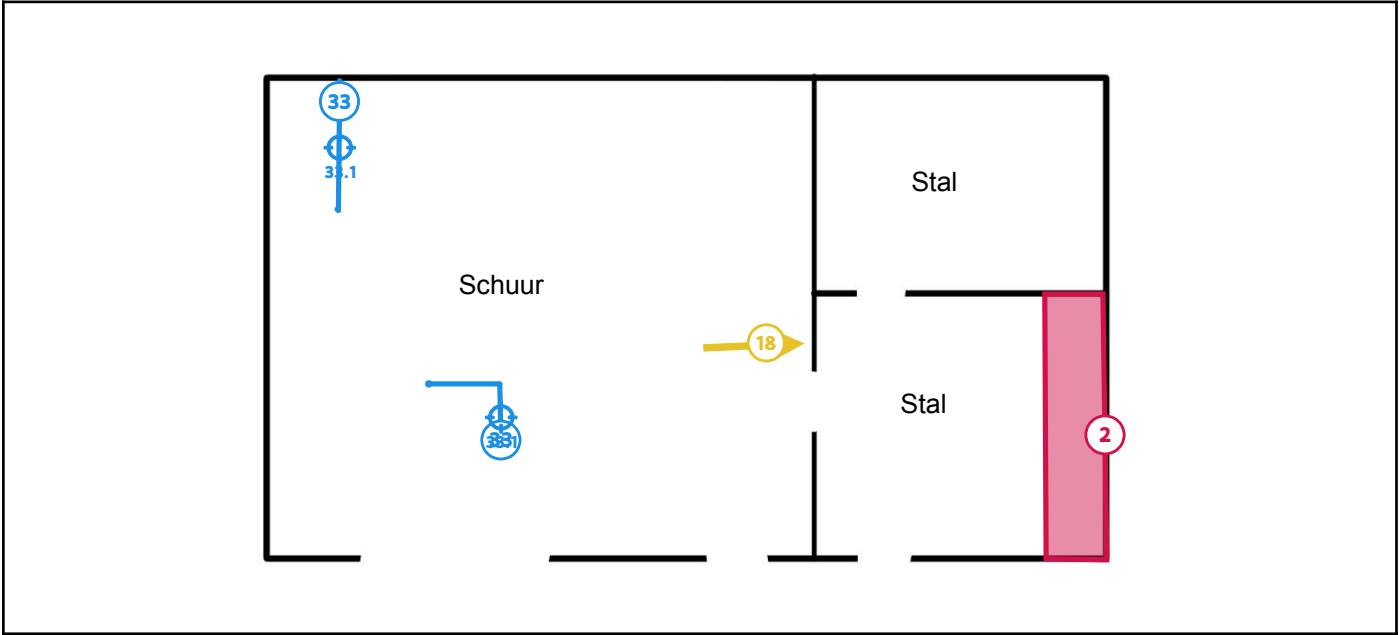
Plan 1.2: Grondplan schuur aan woning

Beschrijving	Type	Actie
2. Afval schuur aan woning	Asbestmateriaal	Dringend verwijderen
18. Elektrische schakelaars	Asbestmateriaal	Zorgvuldig beheren
33. Leidingisollatie stal aan woning	Geen asbest	-
33.1 Code: 46534/03	Mengmonster	-

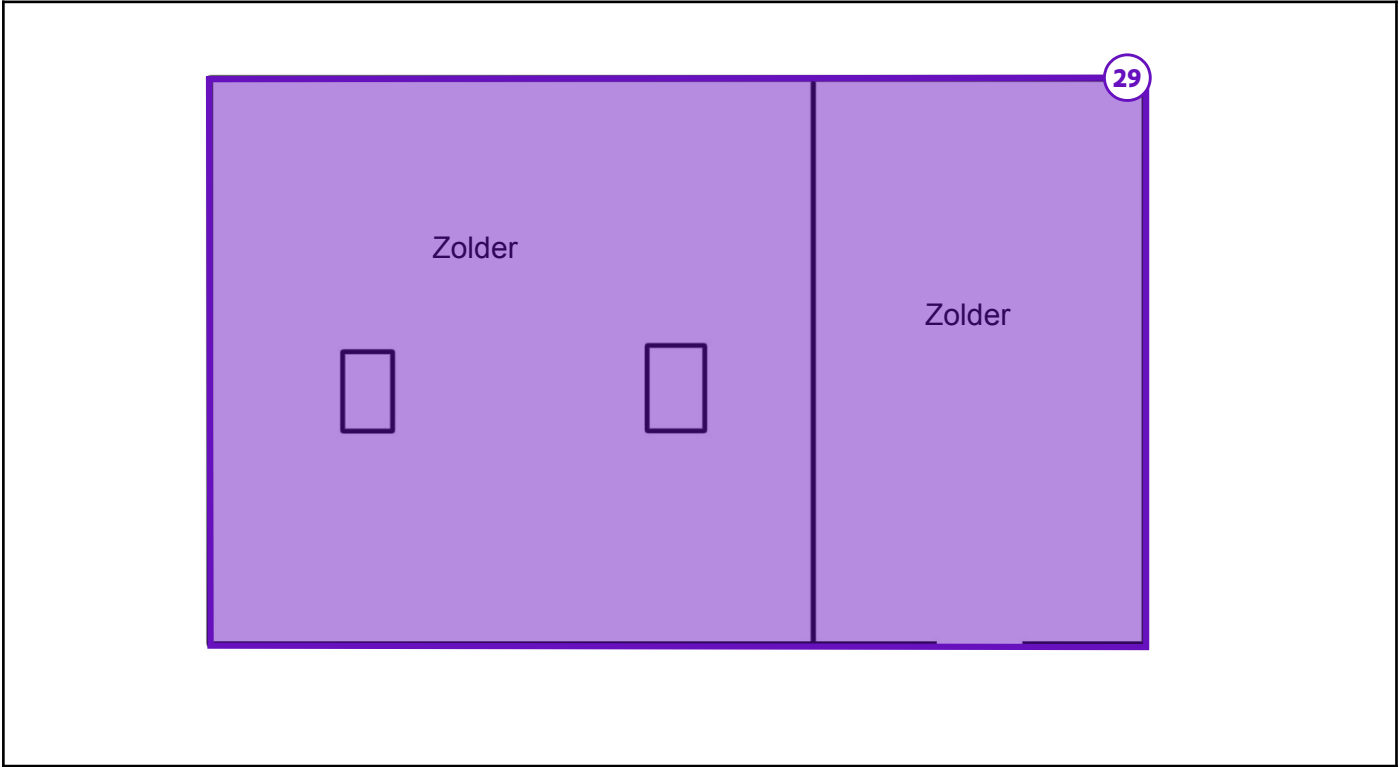
Plan 1.3: Grondplan zolder schuur aan woning

Beschrijving	Type	Actie
29. Schuin dak schuur aan woning	Advies	-

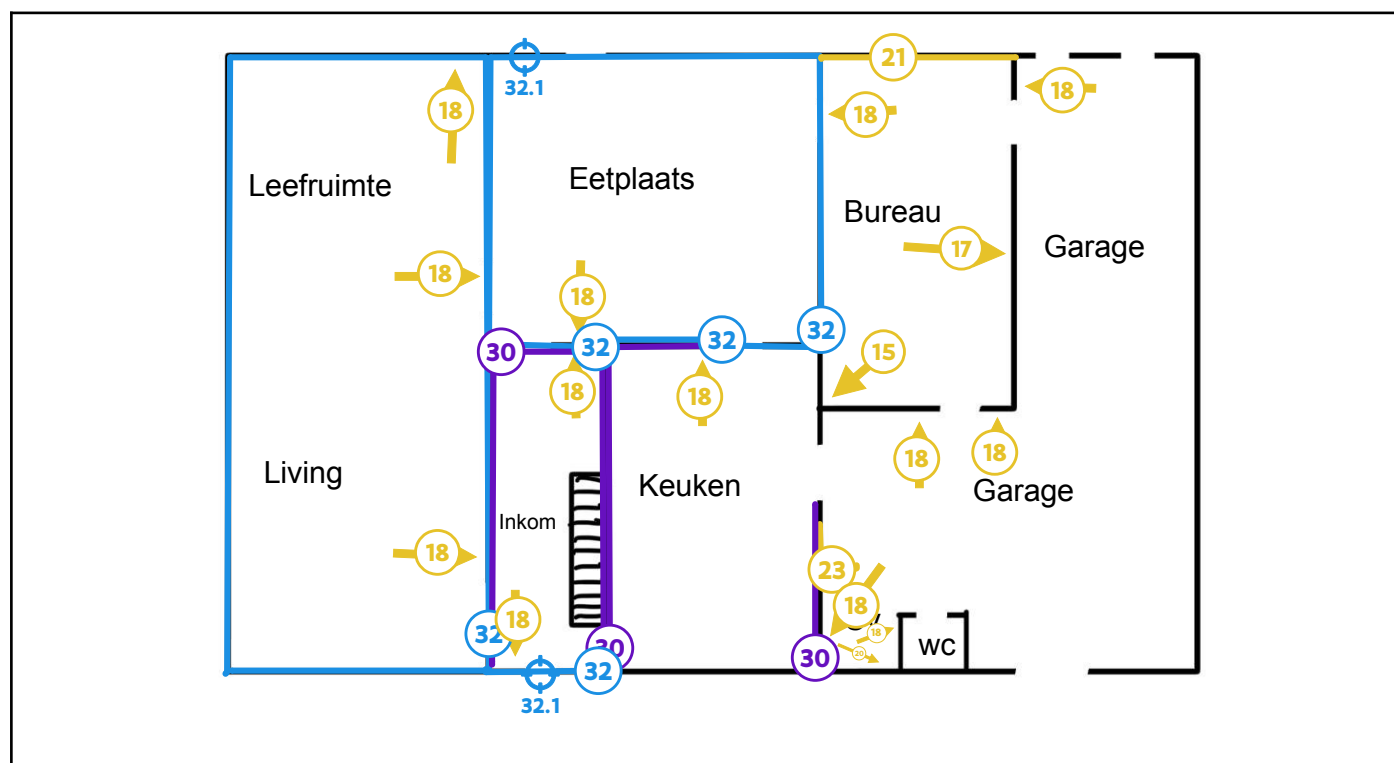
Plan 1.4: Grondplan gelijkvloers

Beschrijving	Type	Actie
15. Luikje schouw	Asbestmateriaal	Zorgvuldig beheren
17. Plaat in vliegendeur	Asbestmateriaal	Zorgvuldig beheren
18. Elektrische schakelaars	Asbestmateriaal	Zorgvuldig beheren
20. Elektrische installatie	Asbestmateriaal	Zorgvuldig beheren
21. Venstertabletten	Asbestmateriaal	Zorgvuldig beheren
23. Platen rond lavabo	Asbestmateriaal	Zorgvuldig beheren
30. Valse muren	Advies	-
32. Pleisterwerk muren	Geen asbest	-
32.1 Code: 46534/01	Mengmonster	-

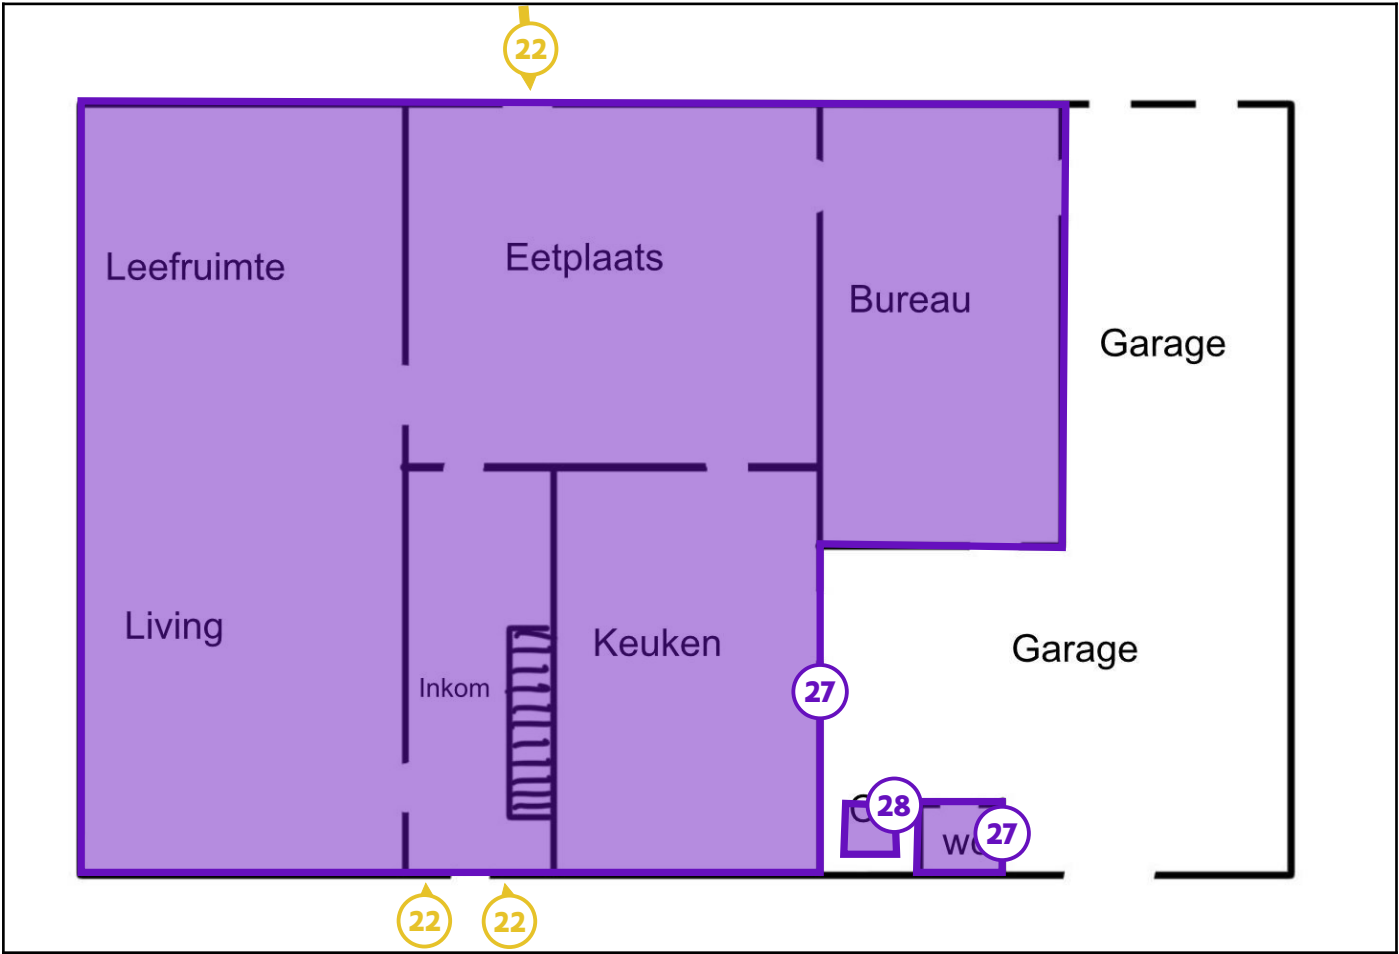
Plan 1.5: Grondplan gelijkvloers

Beschrijving	Type	Actie
22. Plaat in voor en achterdeur	Asbestmateriaal	Zorgvuldig beheren
27. Valse plafonds	Advies	-
28. Brander	Advies	-

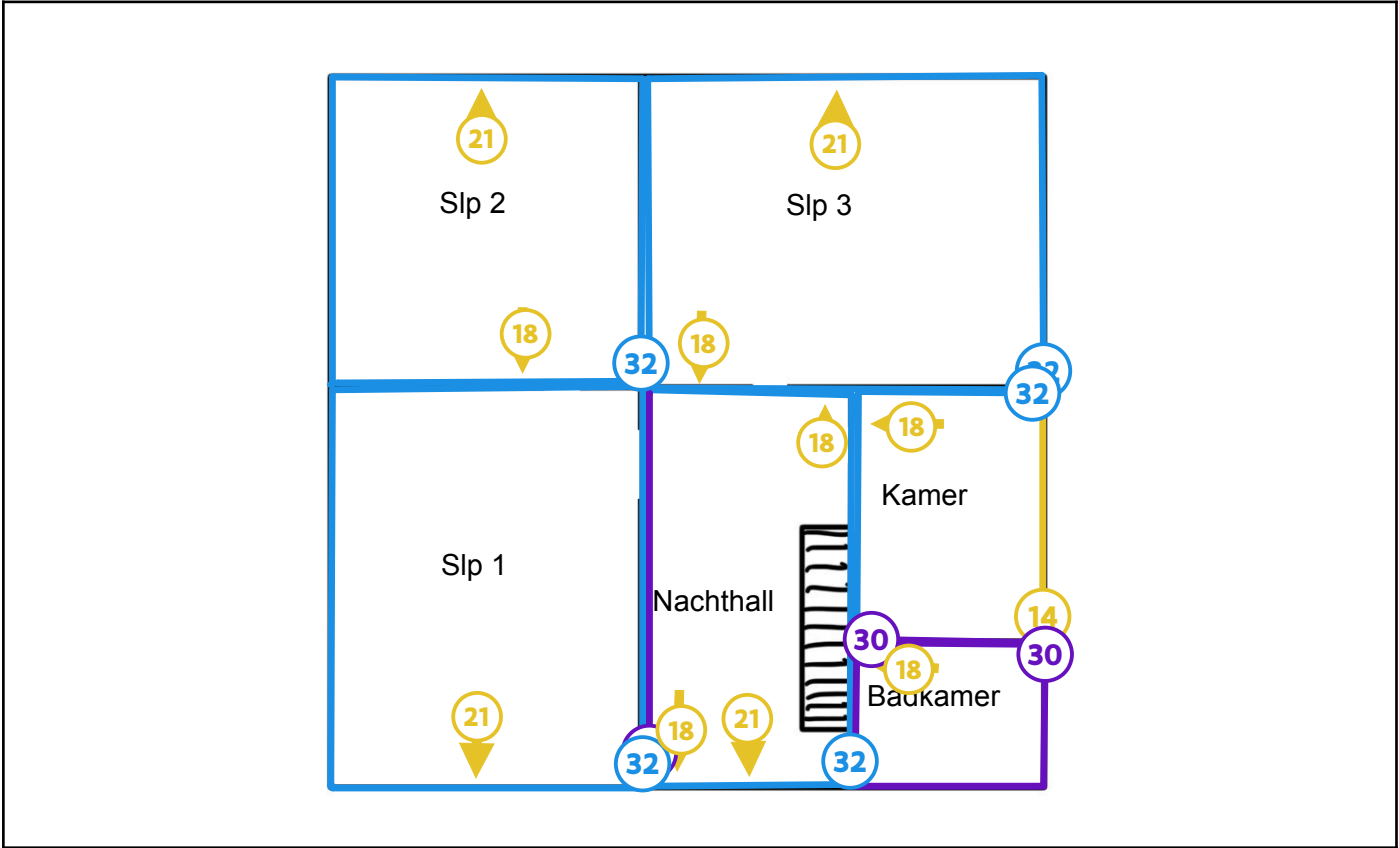
Plan 1.6: Grondplan verdieping

Beschrijving	Type	Actie
14. Plaat tegen muur	Asbestmateriaal	Zorgvuldig beheren
18. Elektrische schakelaars	Asbestmateriaal	Zorgvuldig beheren
21. Venstertabletten	Asbestmateriaal	Zorgvuldig beheren
30. Valse muren	Advies	-
32. Pleisterwerk muren	Geen asbest	-

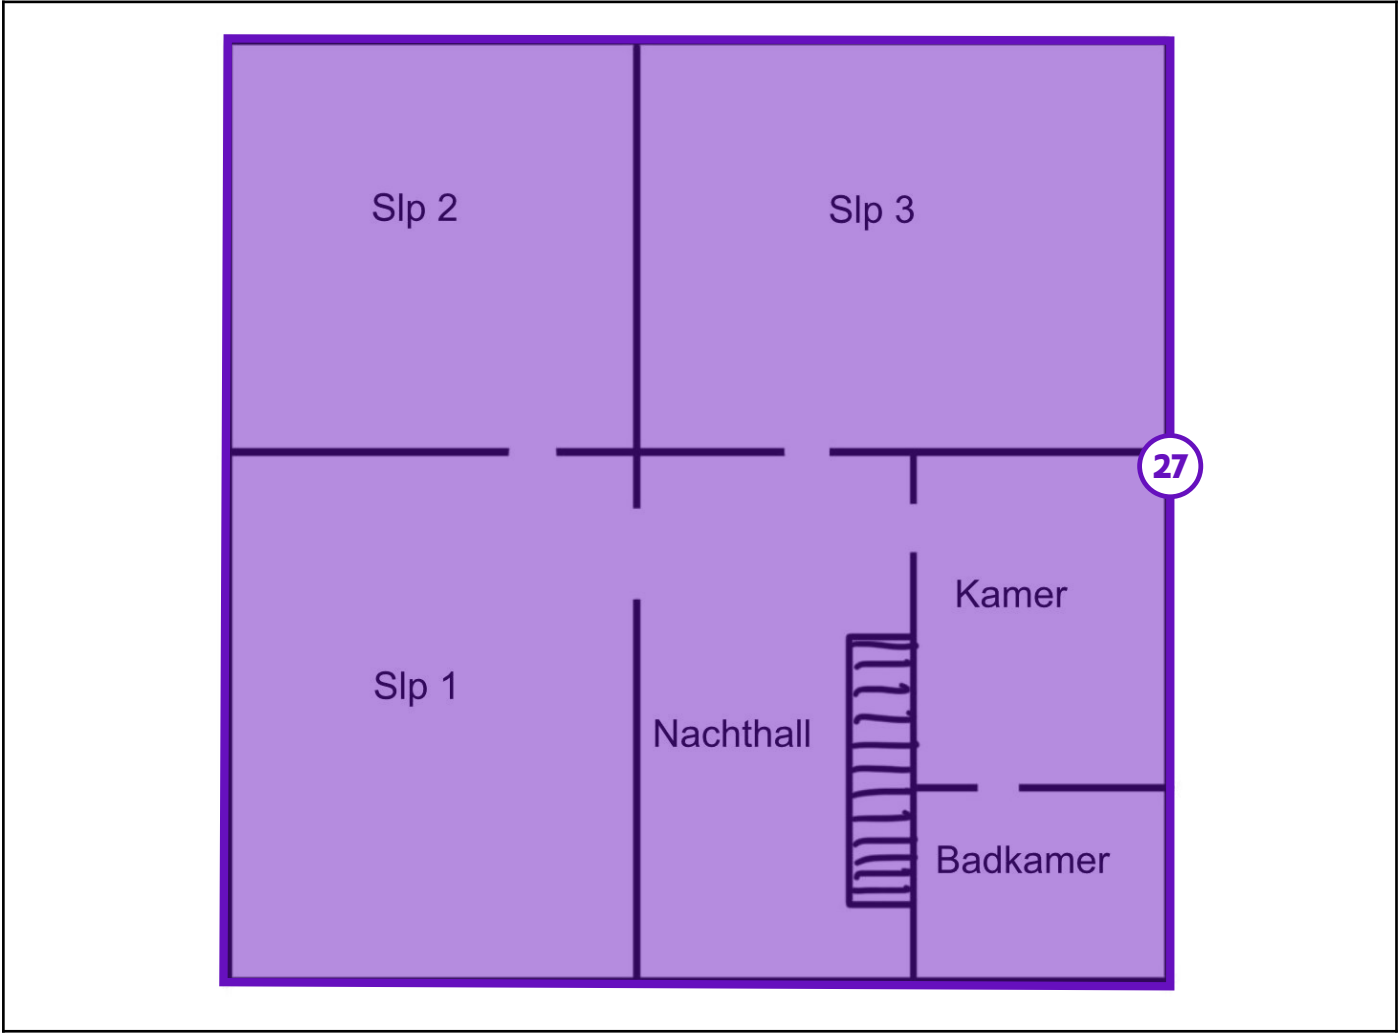
Plan 1.7: Grondplan verdieping

Beschrijving	Type	Actie
27. Valse plafonds	Advies	-

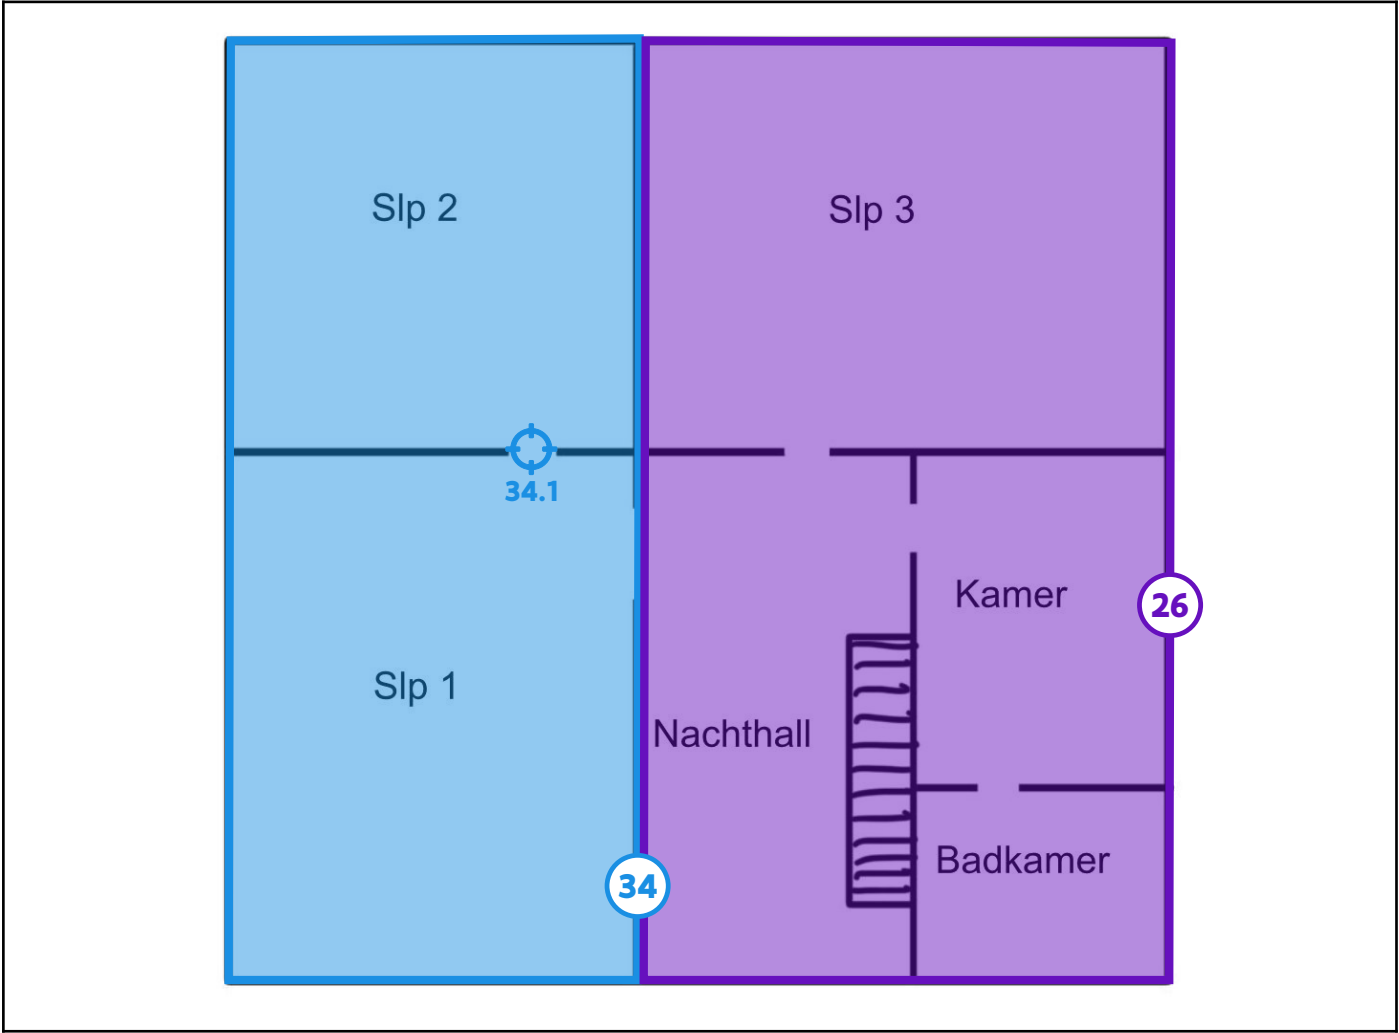
Plan 1.8: Grondplan verdieping

Beschrijving	Type	Actie
26. Vloerzeil bovenverdieping 2	Advies	-
34. Vloerzeil bovenverdieping 1	Geen asbest	-
34.1 Code: 46534/02	Puntmonster	-

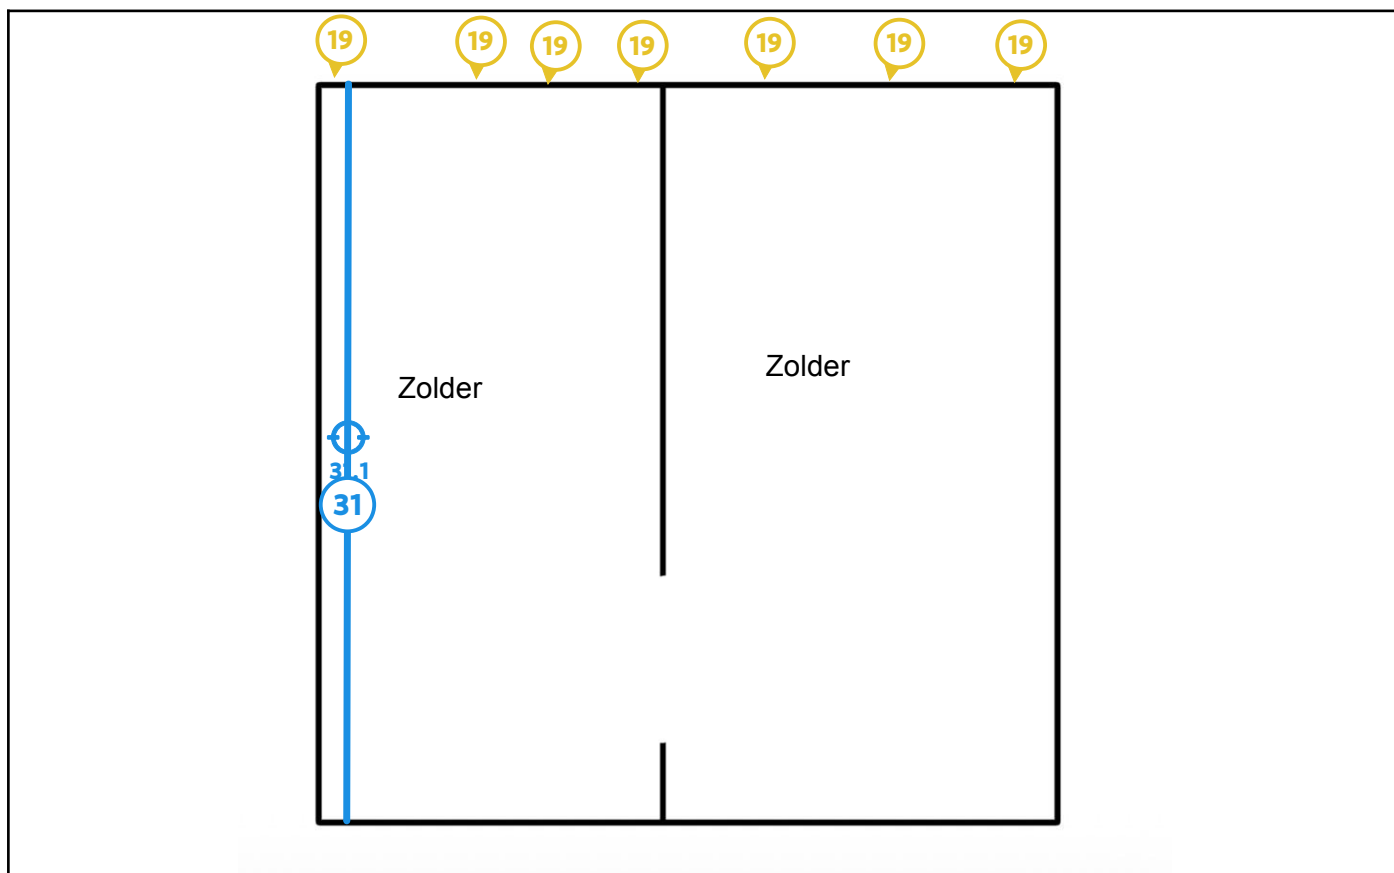
Plan 1.10: Grondplan zolder boven garage

Beschrijving	Type	Actie
19. Ventilatiebuizen in gevel	Asbestmateriaal	Zorgvuldig beheren
31. Leidingisolatie op zolder boven garage	Geen asbest	-
31.1 Code: 46534/04	Puntmonster	-

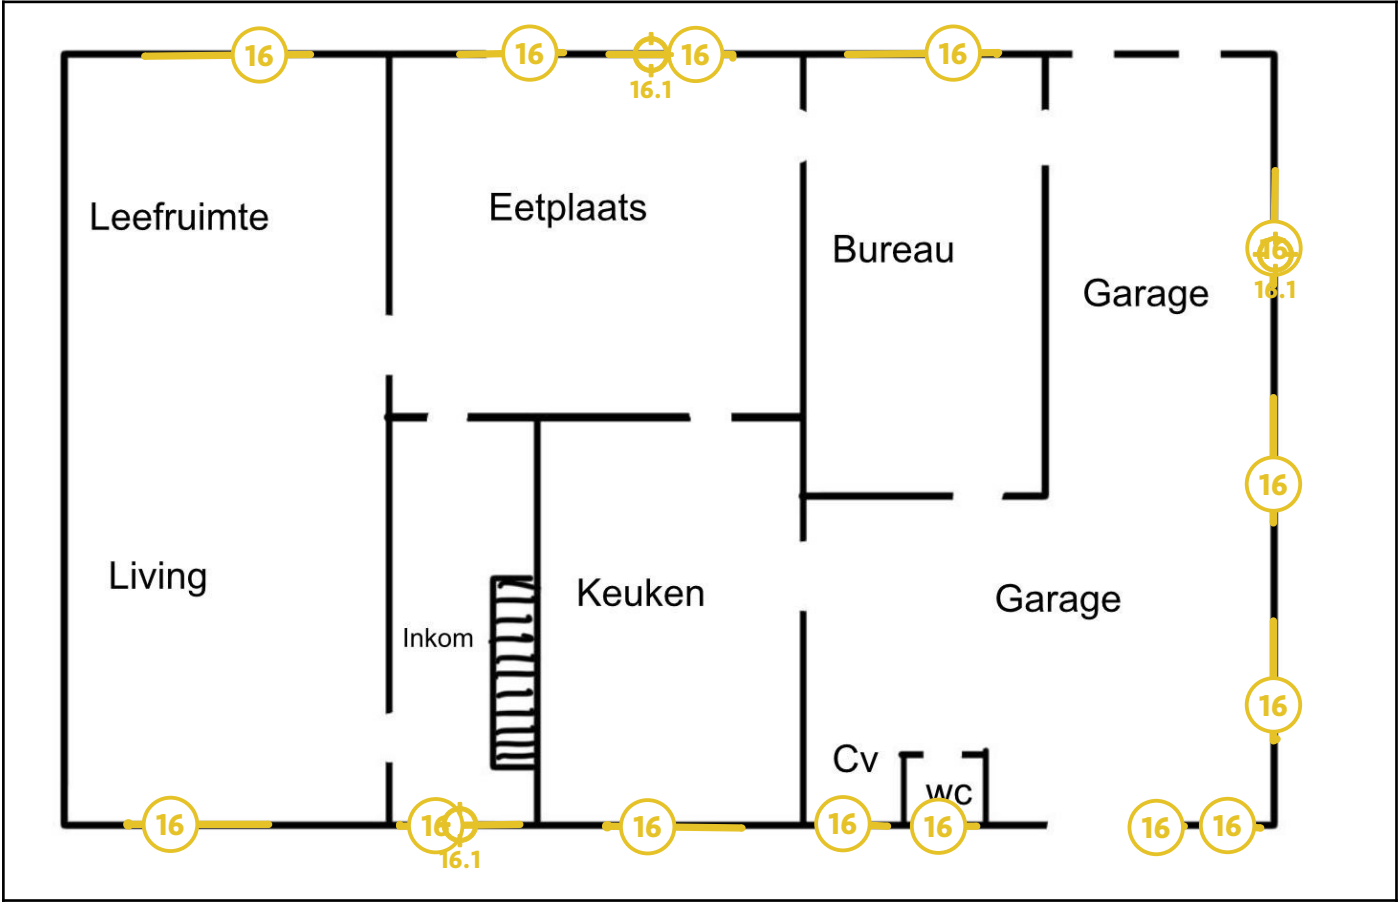
Plan 1.11: Grondplan gelijkvloers

Beschrijving	Type	Actie
16. Mastiek ramen	Asbestmateriaal	Zorgvuldig beheren
16.1 Code: 46534/05	Mengmonster	-

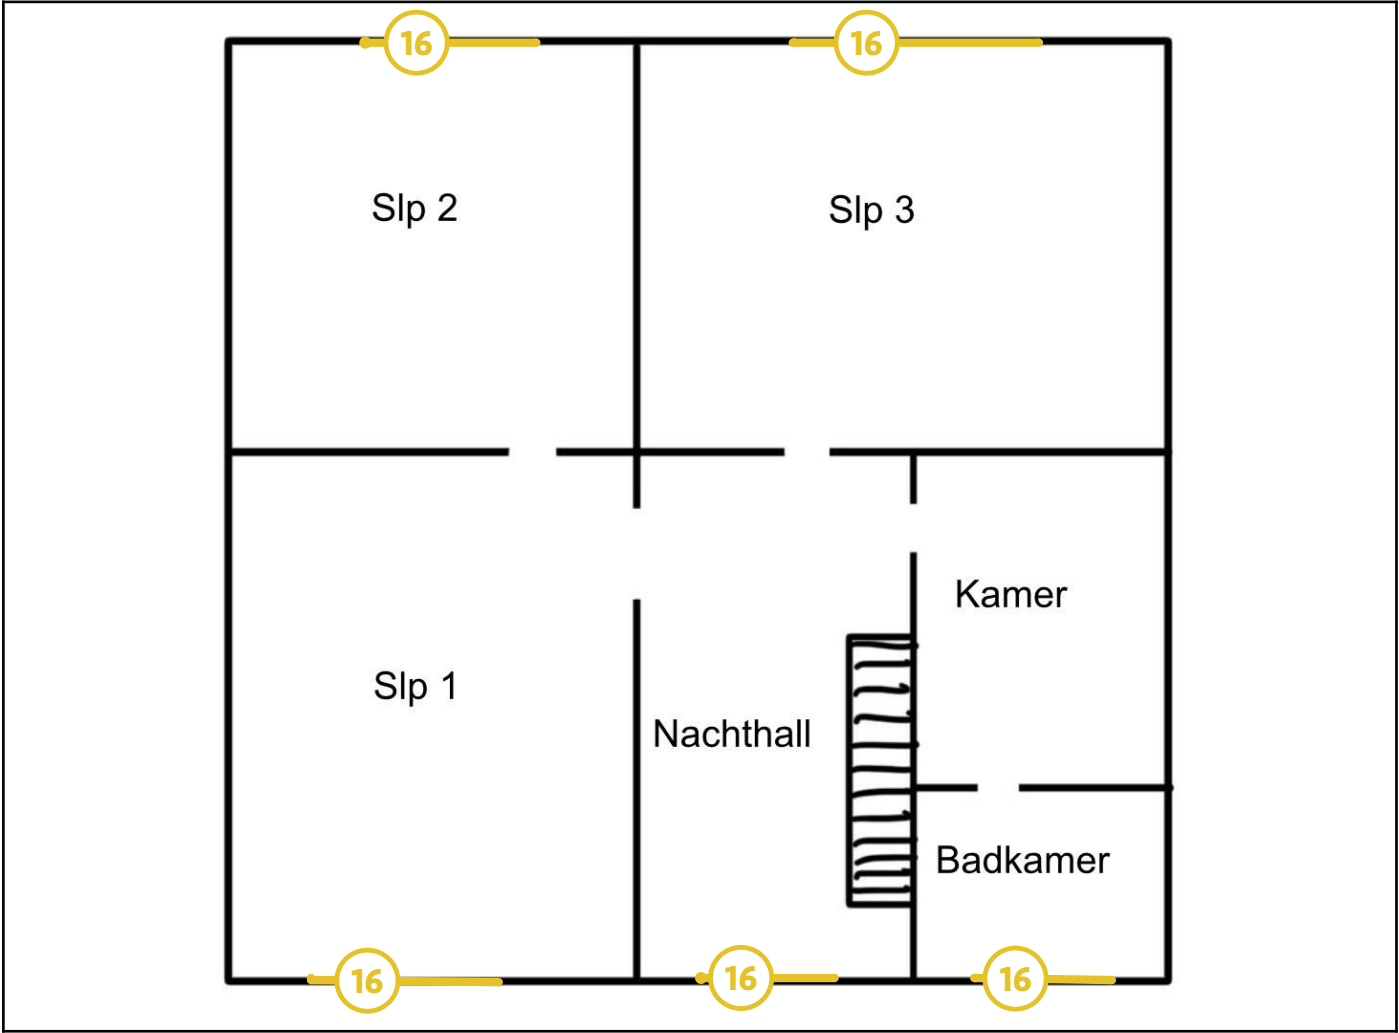
Plan 1.12: Grondplan verdieping

Beschrijving	Type	Actie
16. Mastiek ramen	Asbestmateriaal	Zorgvuldig beheren

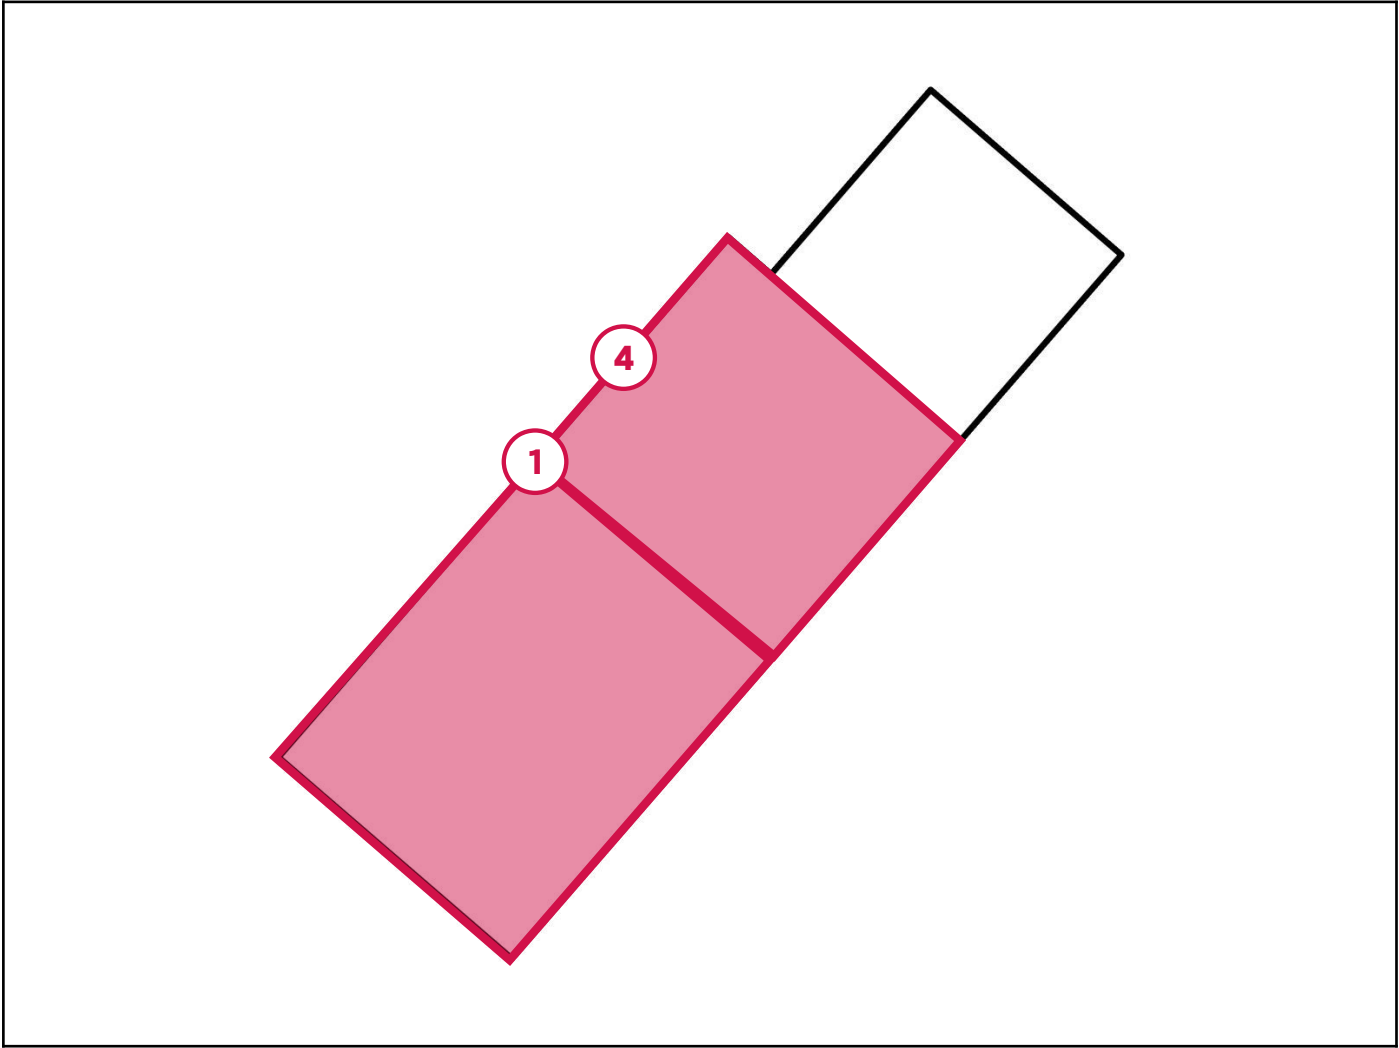
Plan 1.13: Hoofdgebouw plan

Beschrijving	Type	Actie
1. Schuin dak garage	Asbestmateriaal	Dringend verwijderen
4. Schuin dak woning	Asbestmateriaal	Dringend verwijderen

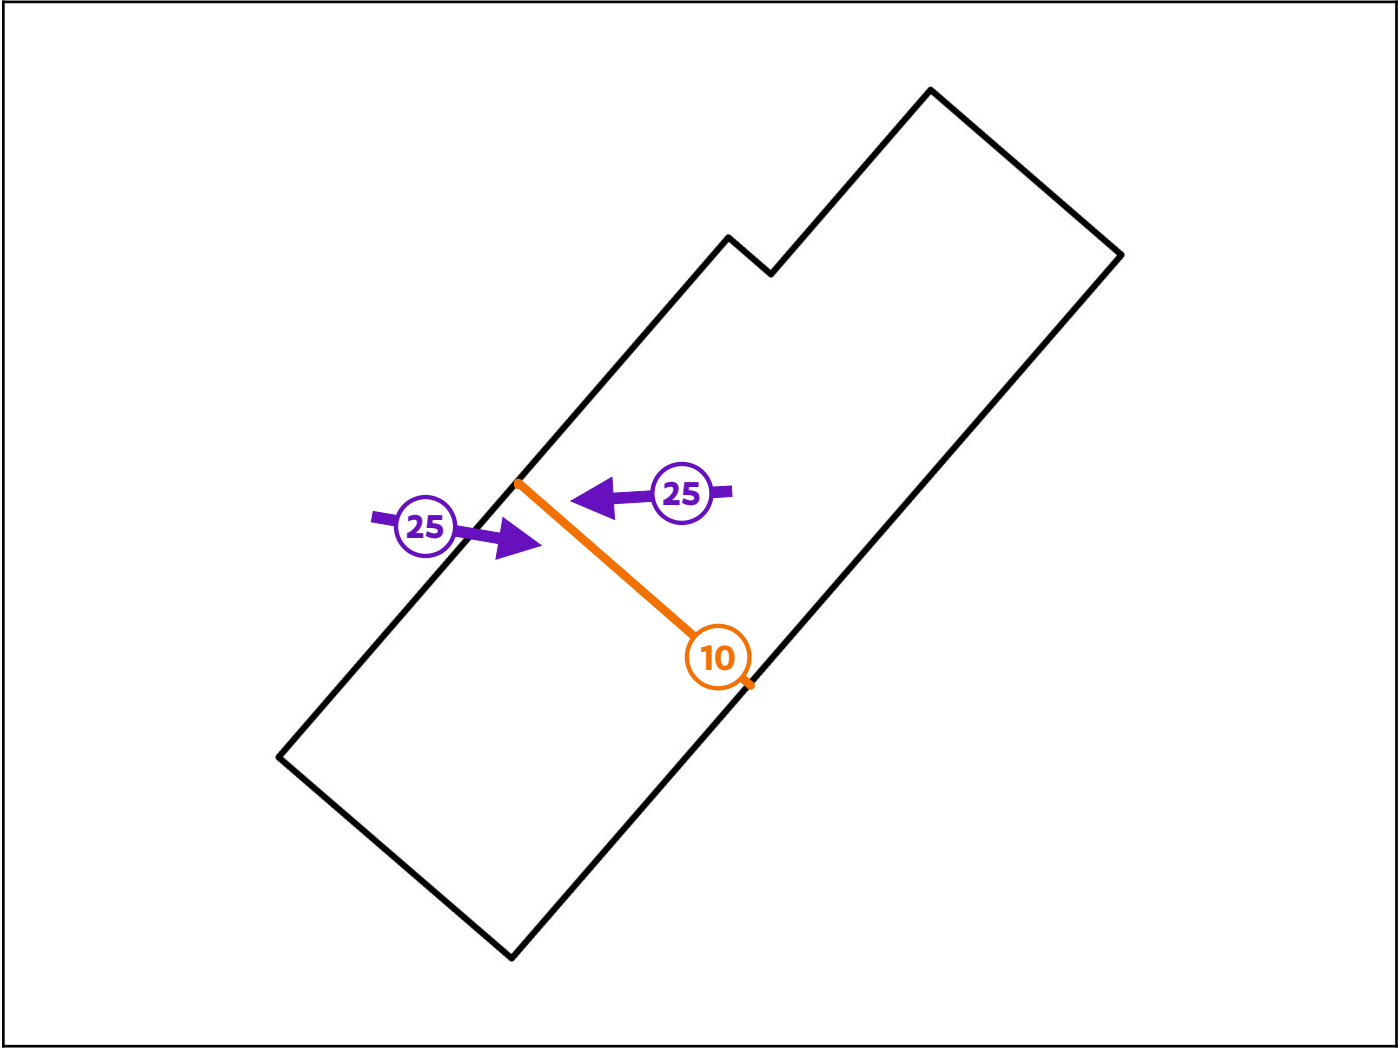
Plan 1.14: Hoofdgebouw plan

Beschrijving	Type	Actie
10. Leien zijgevel woning	Asbestmateriaal	Verwijderen
25. Schouwen	Beperking	-

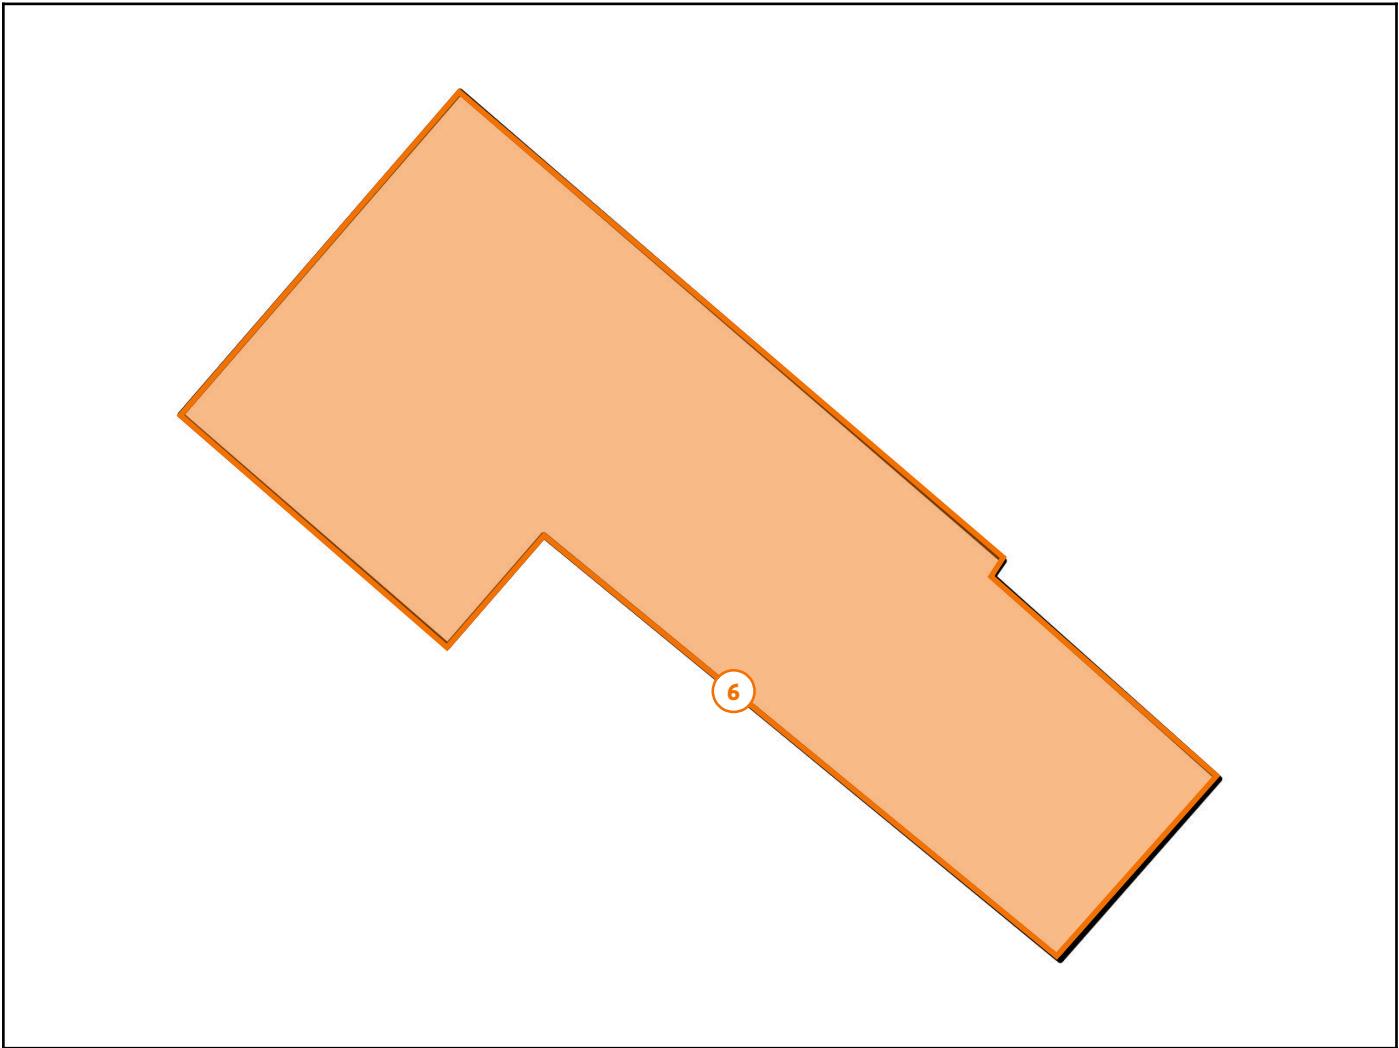
Plan 2.1: Schuur plan

Beschrijving	Type	Actie
6. Schuin dak schuur	Asbestmateriaal	<div>Verwijderen</div>

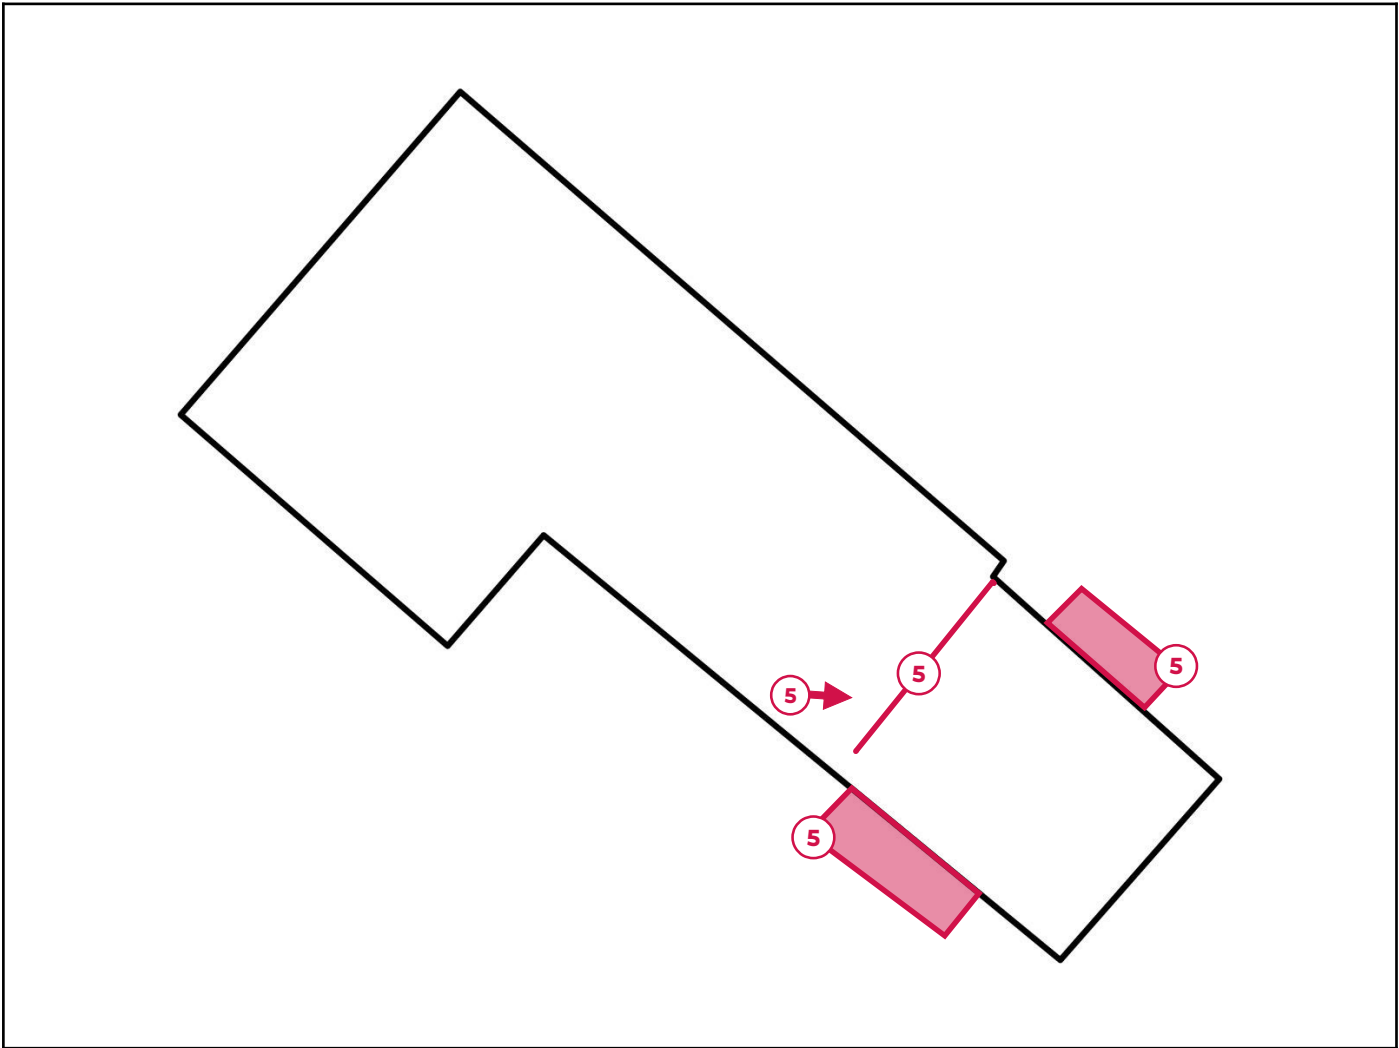
Plan 2.2: Schuur plan

Beschrijving	Type	Actie
5. Afval rond schuur	Asbestmateriaal	Dringend verwijderen

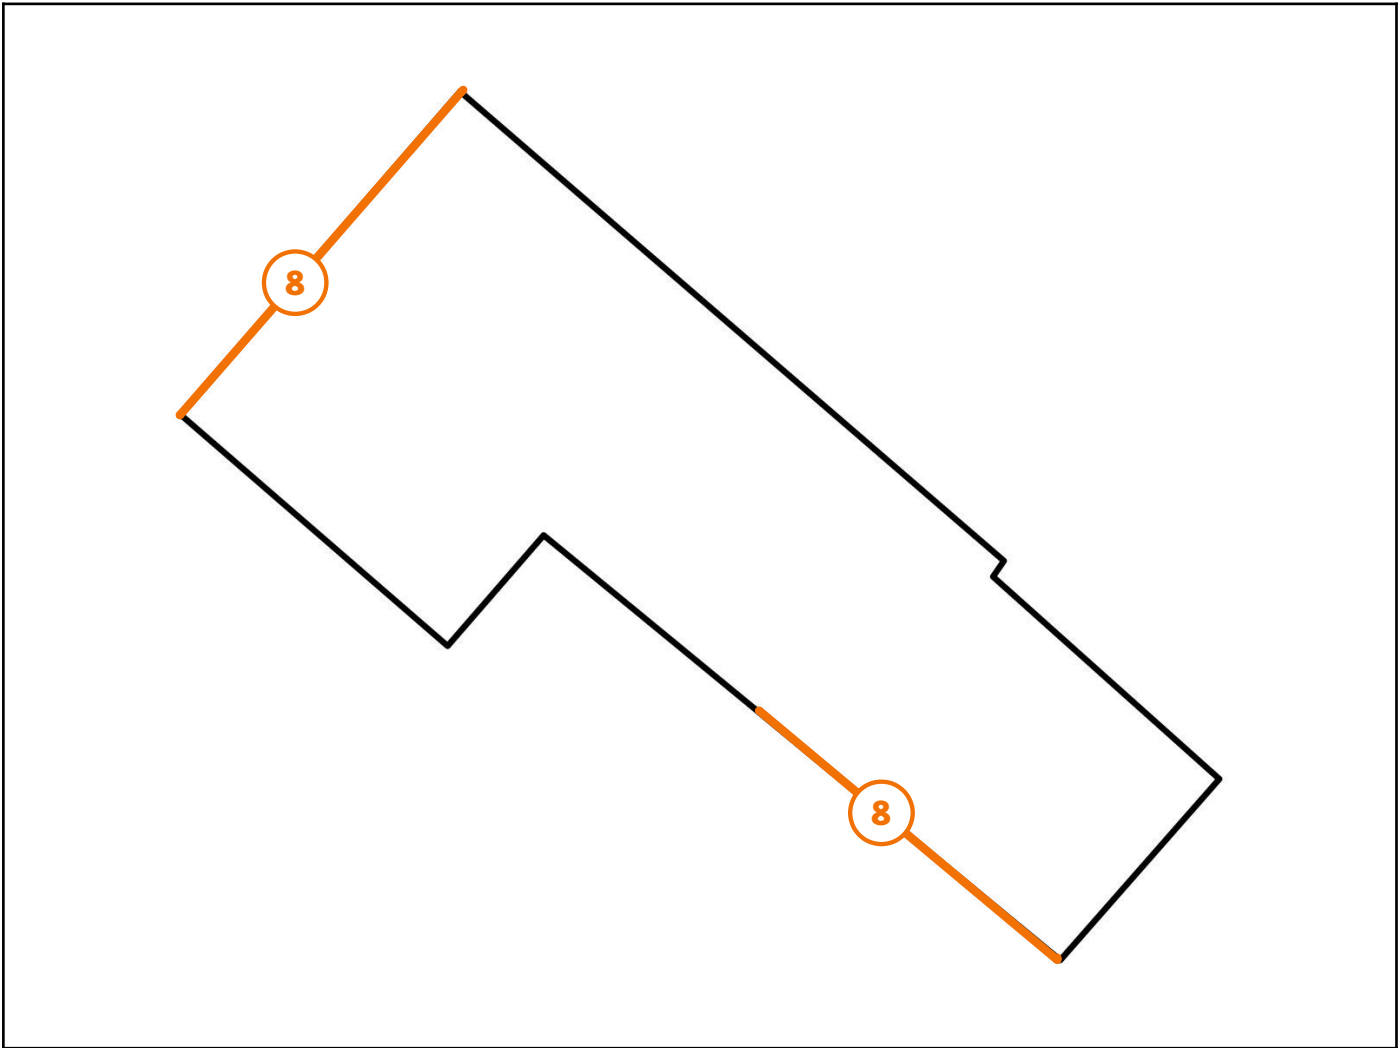
Plan 2.3: Schuur plan

Beschrijving	Type	Actie
8. Zijkanten schuur	Asbestmateriaal	Verwijderen

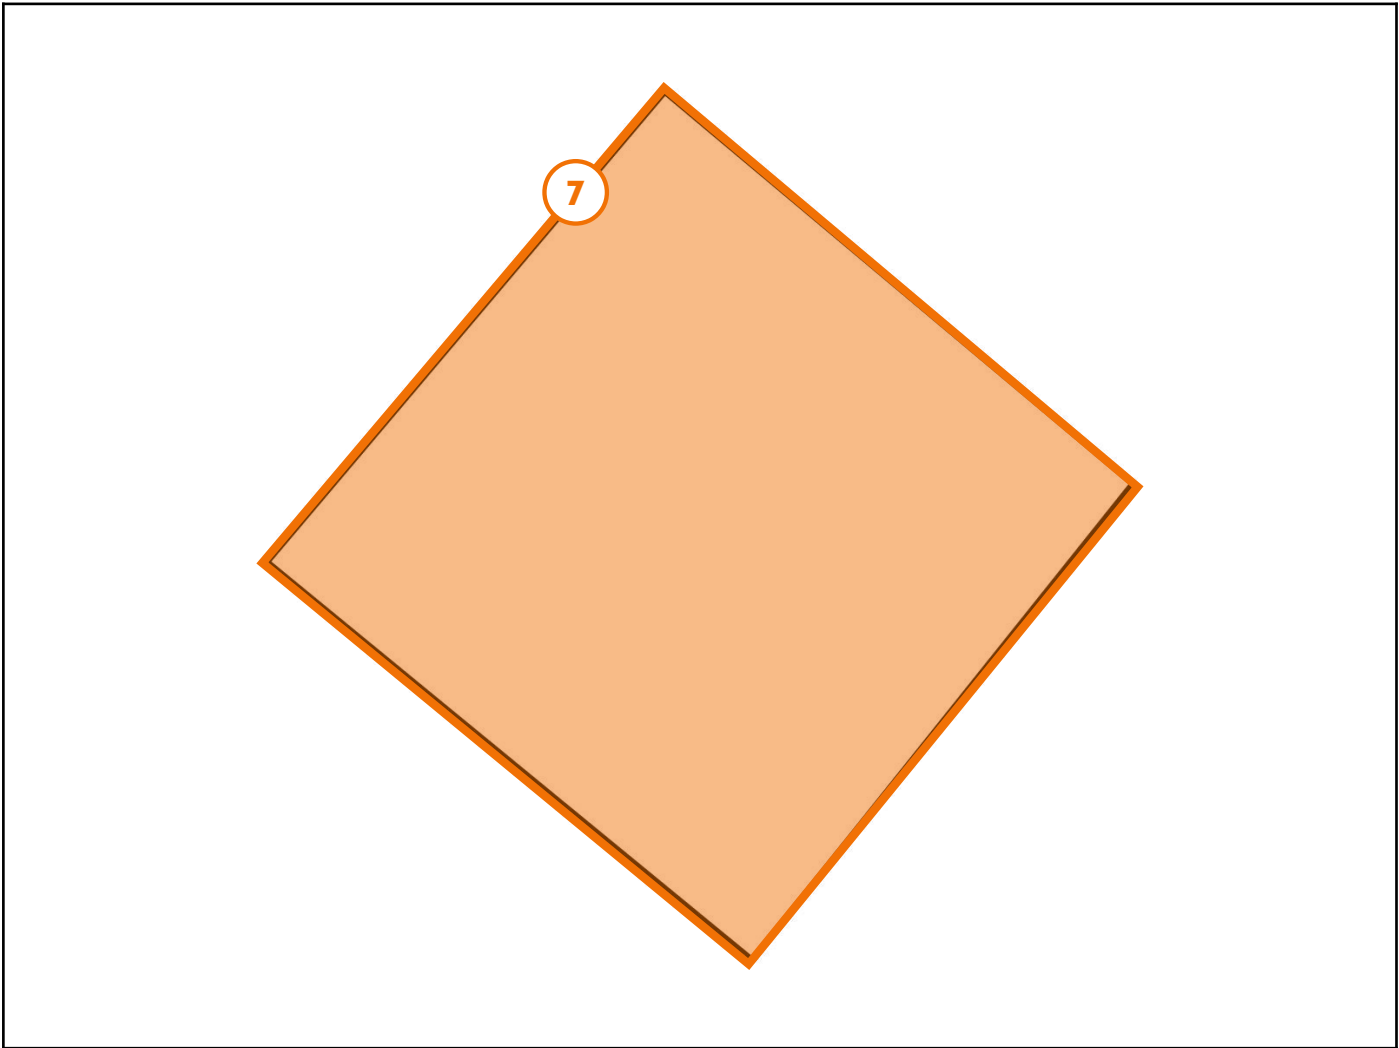
Plan 3.1: Stal plan

Beschrijving	Type	Actie
7. Schuin dak stal	Asbestmateriaal	Verwijderen
