Asbestinventarisatetest

Neromstraat 123, 1861 Meise

Attestnummer : 20250508-000207.000

Niet-asbestveilig

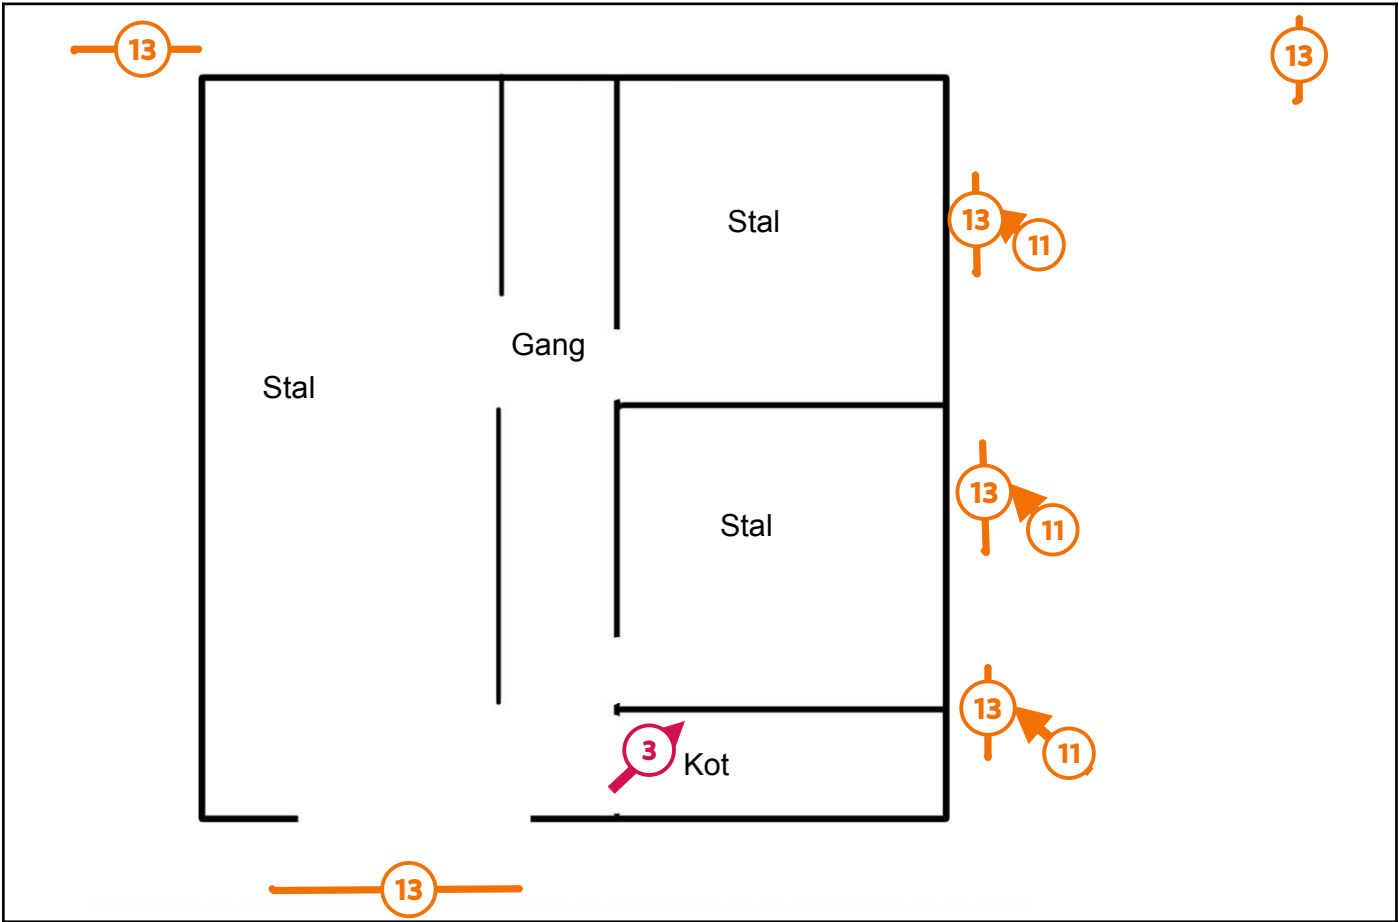
Plan 3.2: Grondplan stal

Beschrijving	Type	Actie
3. Afval in stal	Asbestmateriaal	Dringend verwijderen
11. Palen aan stal	Asbestmateriaal	Verwijderen
13. Afvoerbuizen rond stal	Asbestmateriaal	Maatregelen nemen

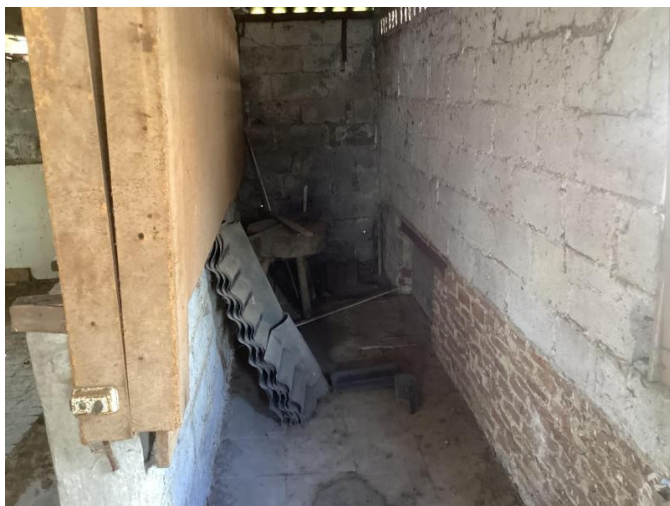
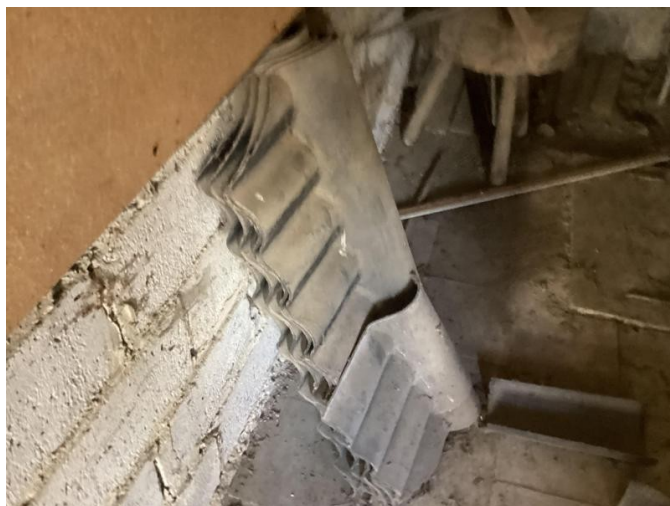
Overzichtsfoto

Beschrijving	Afval in stal
Type afvalstof	Betreft stock-voorraad of gedemonteerde asbestmaterialen
Aanwezige resten	Betreft stukken losliggende golfplaten.
Omgeving	Binnen
Primaire drager	Vloer
Asbestmaterialen	<ul style="list-style-type: none">Dak- en gevelbekleding - Golfplaat
Bindmiddel van asbestmateriaal	Cement
Gebondenheid op basis van bindmiddel	Hecht
Hoeveelheid (gewicht - aantal)	<ul style="list-style-type: none">57,00 kg - 1 stuk
Totaal gewicht	57,00 kg
Eenvoudig bereikbaar	Ja
Identificatiemethode	Vaststelling zonder monstername

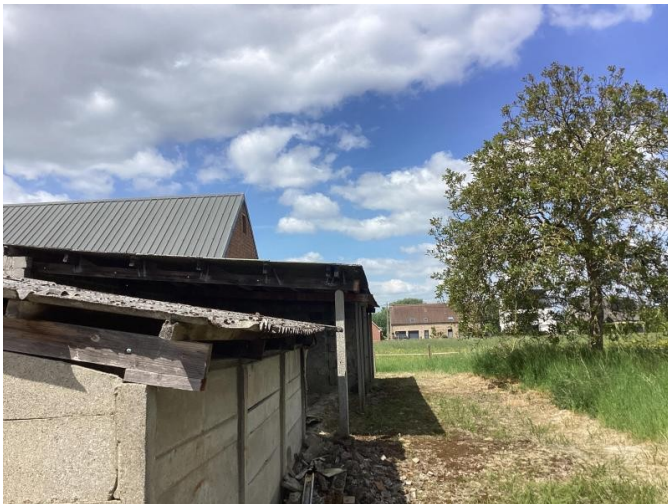
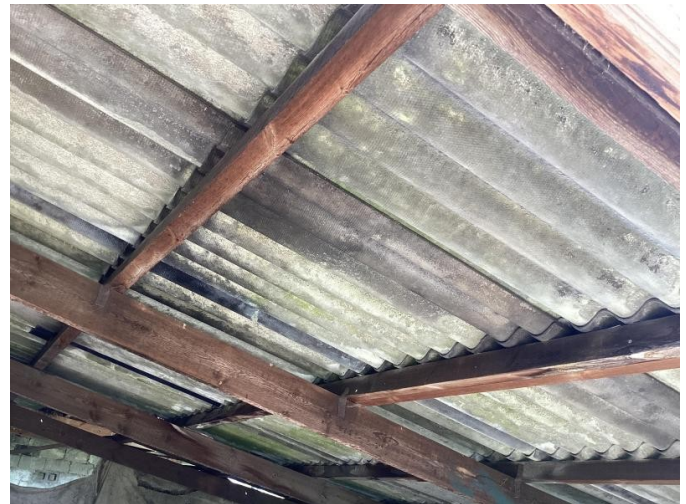
Beschrijving	Afval rond schuur
Type afvalstof	Betreft stock-voorraad of gedemonteerde asbestmaterialen
Aanwezige resten	Betreft kleine stukken golfplaten , menuiserite platen en buis half in de grond.
Omgeving	Buiten
Primaire drager	Puin of gemengde grond en stenen (geen bodem)
Asbestmaterialen	<ul style="list-style-type: none">• Buis, koker, leiding, pijp, doorvoer• Dak- en gevelbekleding - Golfplaat• Plaat, paneel, tablet - Type Menuiserite
Bindmiddel van asbestmateriaal	Cement
Gebondenheid op basis van bindmiddel	Hecht
Hoeveelheid (gewicht - aantal)	<ul style="list-style-type: none">• 57,00 kg - 1 stuk
Totaal gewicht	57,00 kg
Eenvoudig bereikbaar	Ja
Identificatiemethode	Vaststelling zonder monsternamen
Opmerking	Opgelet er kan veel meer afval onder het puin liggen die nu niet zichtbaar is.

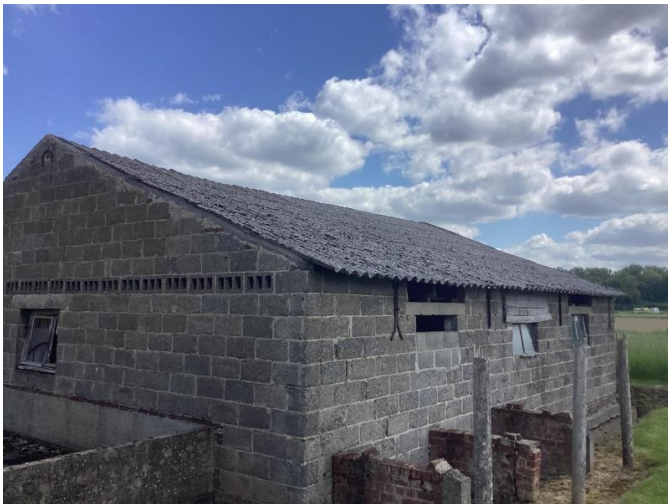
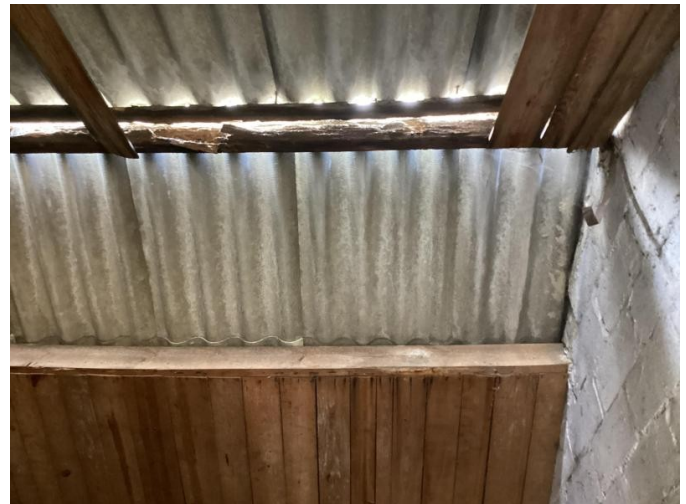
Beschrijving	Schuin dak schuur
Omgeving	Buiten
Primaire drager	Schuin dak
Asbestmateriaal	Dak- en gevelbekleding - Golfplaat
Bindmiddel van asbestmateriaal	Cement
Gebondenheid op basis van bindmiddel	Hecht
Hoeveelheid (oppervlakte - aantal)	• 179,00 m ² - 1 stuk
Totale oppervlakte	179,00 m ²
Eenvoudig bereikbaar	Ja
Bevestigingswijze	• Geschroefd
Identificatiemethode	Vaststelling zonder monstername
Destructieve handeling voor identificatie	Nee

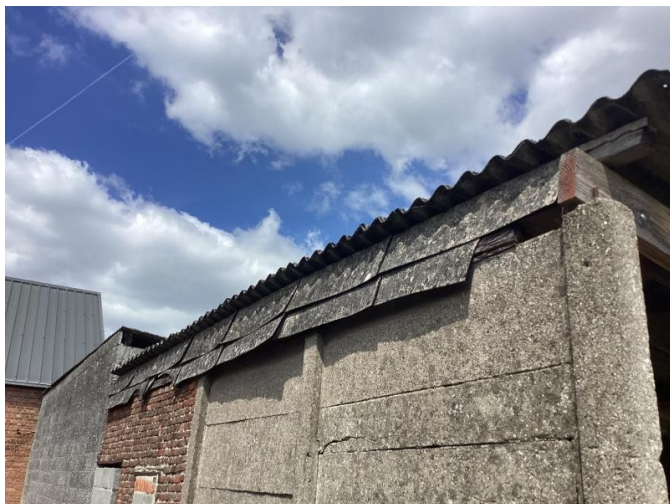
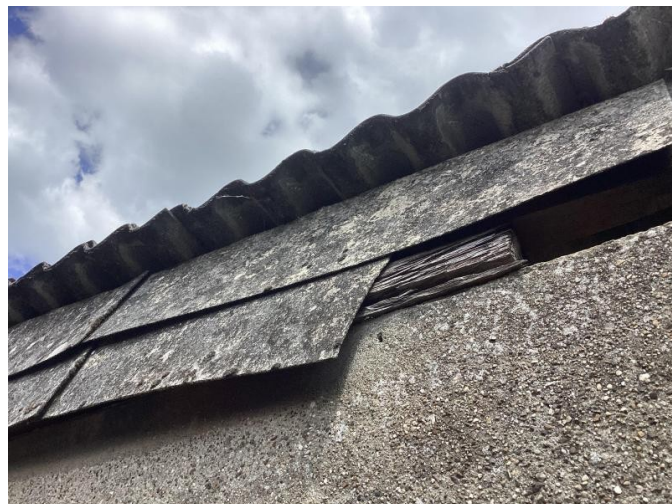
Overzichtsfoto

Beschrijving	Schuin dak stal
Omgeving	Buiten
Primaire drager	Schuin dak
Asbestmateriaal	Dak- en gevelbekleding - Golfplaat
Bindmiddel van asbestmateriaal	Cement
Gebondenheid op basis van bindmiddel	Hecht
Hoeveelheid (oppervlakte - aantal)	• 110,00 m ² - 1 stuk
Totale oppervlakte	110,00 m ²
Eenvoudig bereikbaar	Ja
Bevestigingswijze	• Geschroefd
Identificatiemethode	Vaststelling zonder monstername
Destructieve handeling voor identificatie	Nee

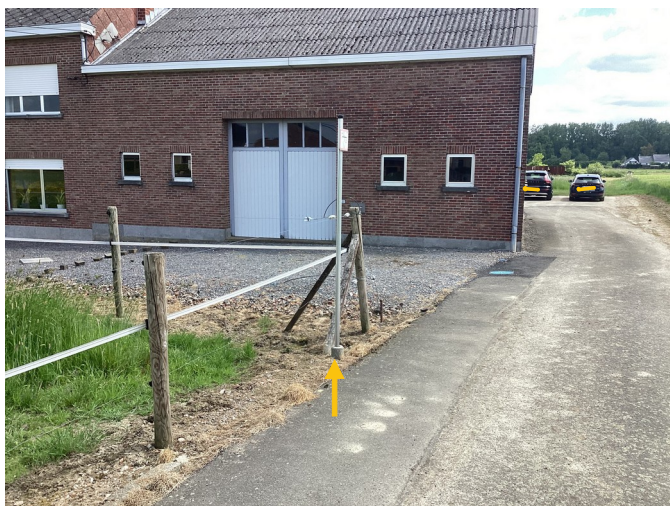
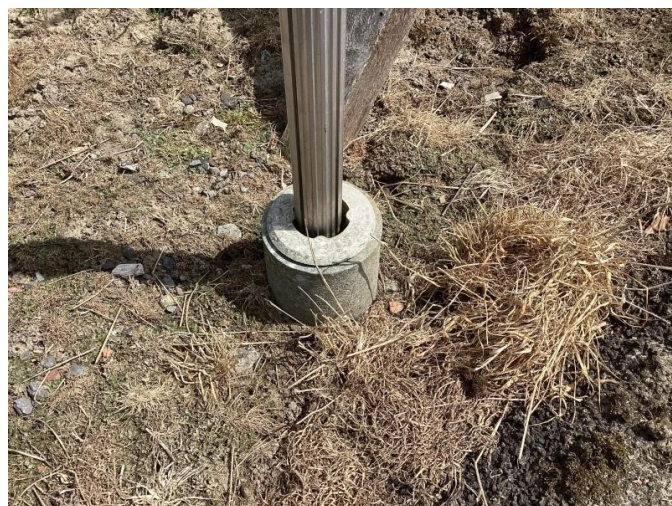
Overzichtsfoto

Beschrijving	Palen aan stal
Omgeving	Buiten
Primaire drager	Afboording, omheining...
Asbestmateriaal	Buis, koker, leiding, pijp, doorvoer
Bindmiddel van asbestmateriaal	Cement
Gebondenheid op basis van bindmiddel	Hecht
Hoeveelheid (lengte - omtrek - dikte - aantal)	<ul style="list-style-type: none">• 1,00 m - 5,00 cm - 1,00 cm - 3 stuks
Totaal volume	0,002 m ³
Eenvoudig bereikbaar	Ja
Bevestigingswijze	<ul style="list-style-type: none">• Verlijmd, ingegoten, versmeerd
Identificatiemethode	Vaststelling zonder monstername
Destructieve handeling voor identificatie	Nee
Opmerking	Deze steken dieper in de grond.

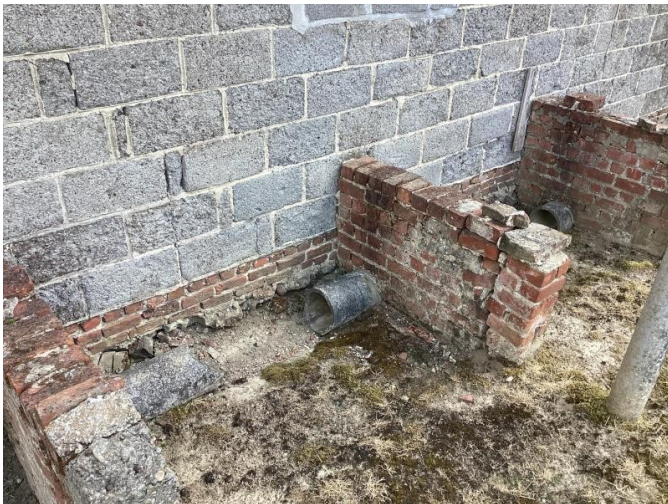
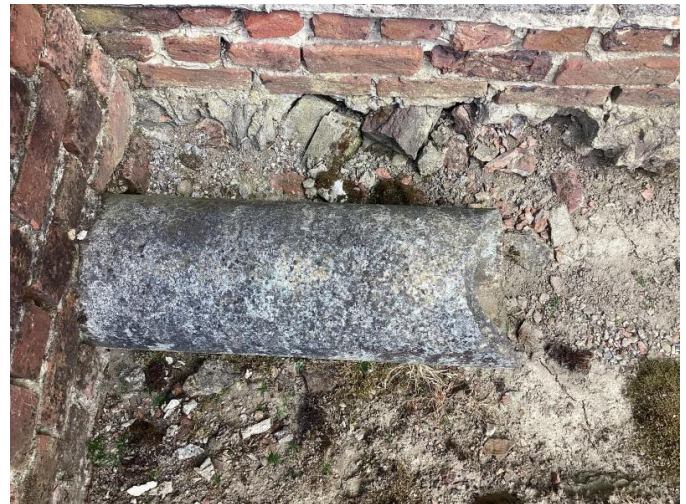
Beschrijving	Voet bordje
Omgeving	Buiten
Primaire drager	Fundering-draagstructuur (horizontaal, verticaal)
Asbestmateriaal	Buis, koker, leiding, pijp, doorvoer
Bindmiddel van asbestmateriaal	Cement
Gebondenheid op basis van bindmiddel	Hecht
Hoeveelheid (lengte - omtrek - dikte - aantal)	<ul style="list-style-type: none">0,30 m - 5,00 cm - 1,00 cm - 1 stuk
Totaal volume	< 0,001 m ³
Eenvoudig bereikbaar	Ja
Bevestigingswijze	<ul style="list-style-type: none">Verlijmd, ingegoten, versmeerd
Identificatiemethode	Vaststelling zonder monstername
Destructieve handeling voor identificatie	Nee
Opmerking	Deze steekt dieper in de grond.

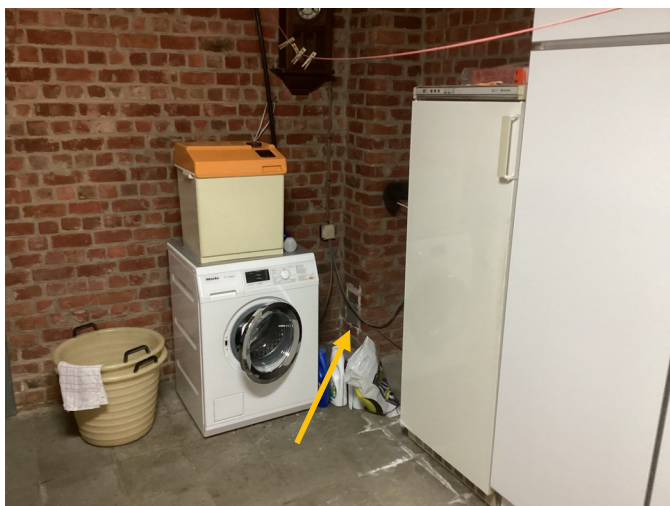
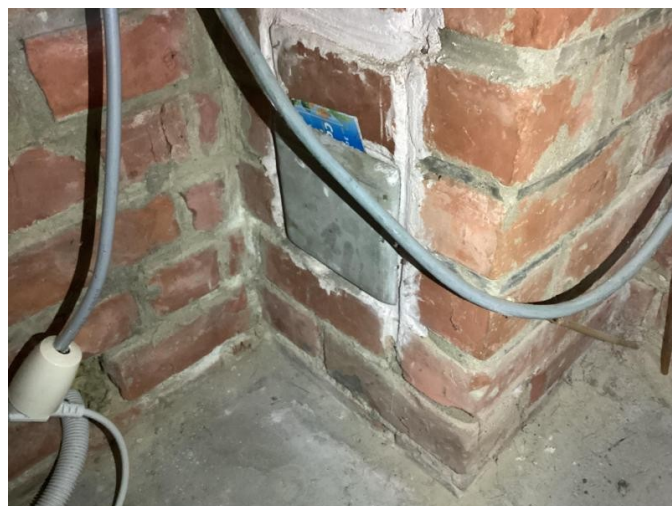
Overzichtsfoto

Beschrijving	Plaat tegen muur
Omgeving	Binnen
Primaire drager	Binnenwand
Asbestmateriaal	Plaat, paneel, tablet - Type Menuiserie
Bindmiddel van asbestmateriaal	Cement
Gebondenheid op basis van bindmiddel	Hecht
Hoeveelheid (oppervlakte - dikte - aantal)	• 7,00 m ² - 1,00 cm - 1 stuk
Totaal volume	0,07 m ³
Eenvoudig bereikbaar	Ja
Bevestigingswijze	• Geschroefd
Identificatiemethode	Vaststelling zonder monstername
Destructieve handeling voor identificatie	Nee

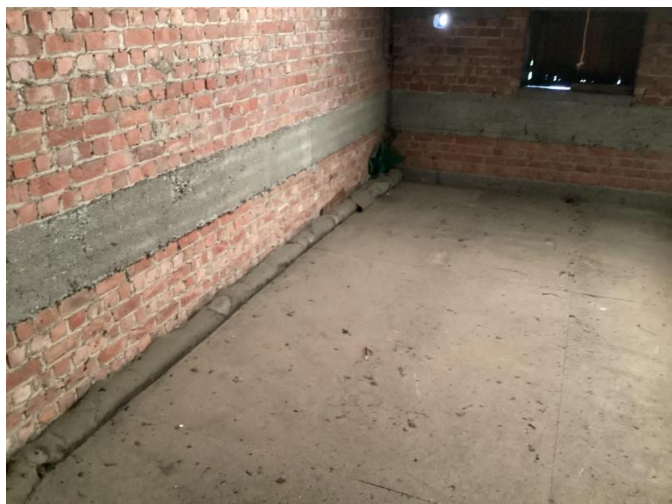
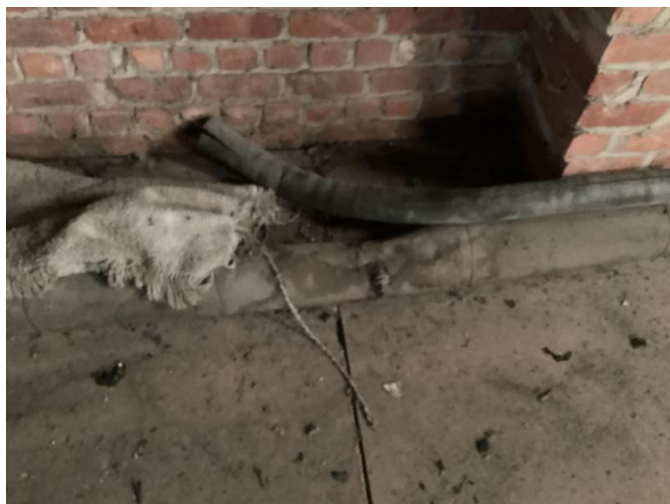
Fiche 31: Leidingisolatie op zolder boven garage

Geen asbest

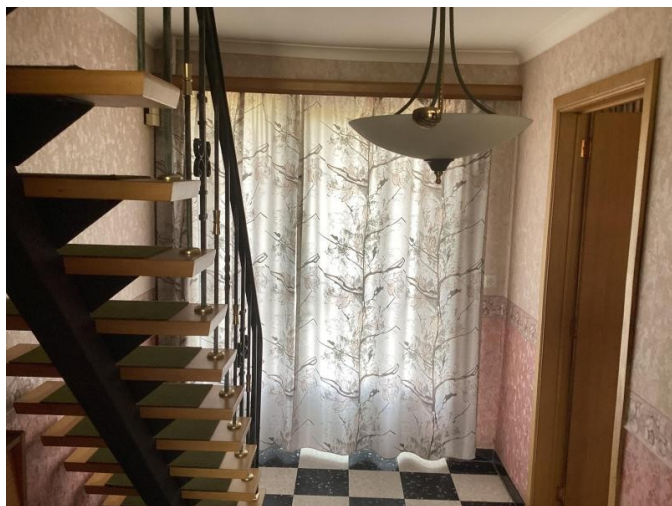
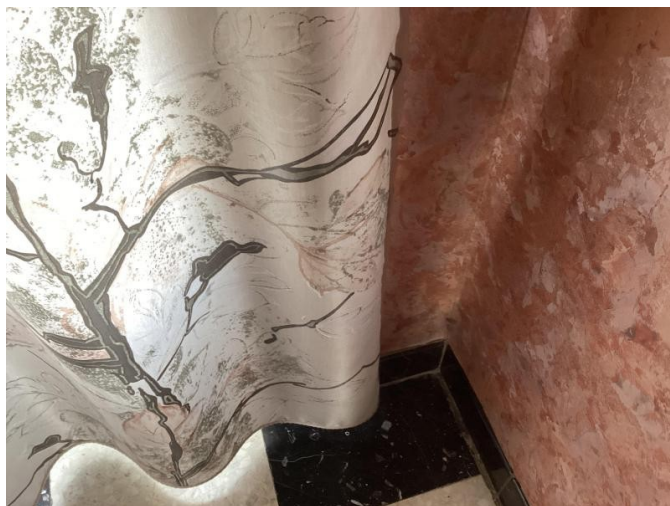
Fiche 32: Pleisterwerk muren

Geen asbest

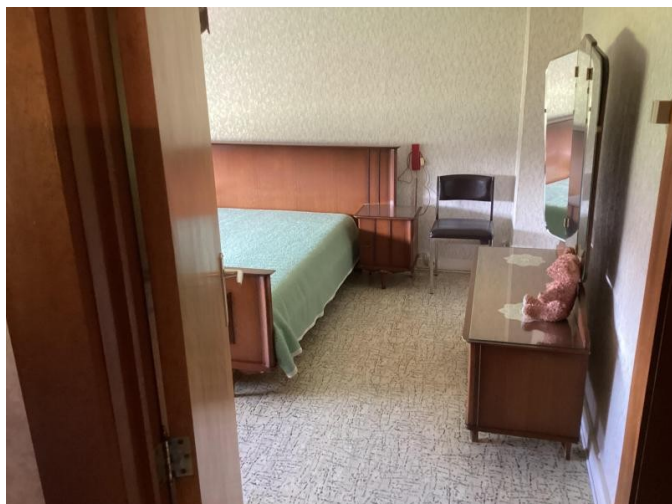
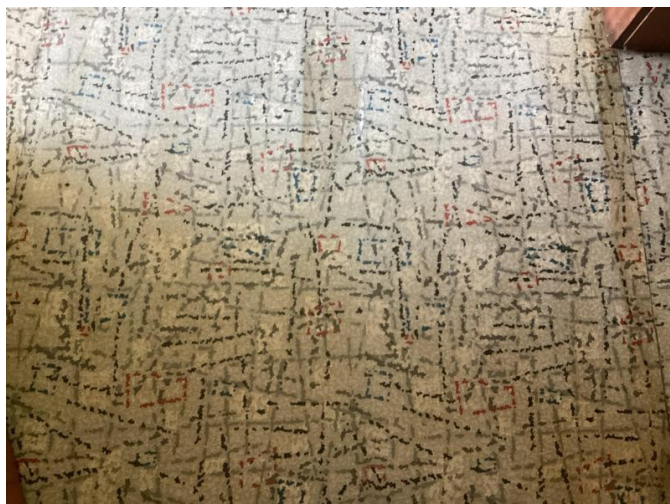
Fiche 34: Vloerzeil bovenverdieping 1

Geen asbest
