Asbestinventarisatetest

Waversesteenweg 72, 3090 Overijse

Attestnummer : 20240321-000039.000

Uitgegeven op : 21.03.2024

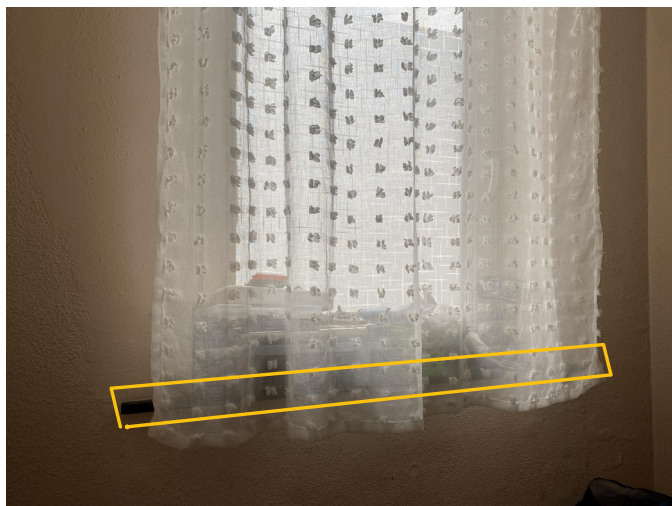
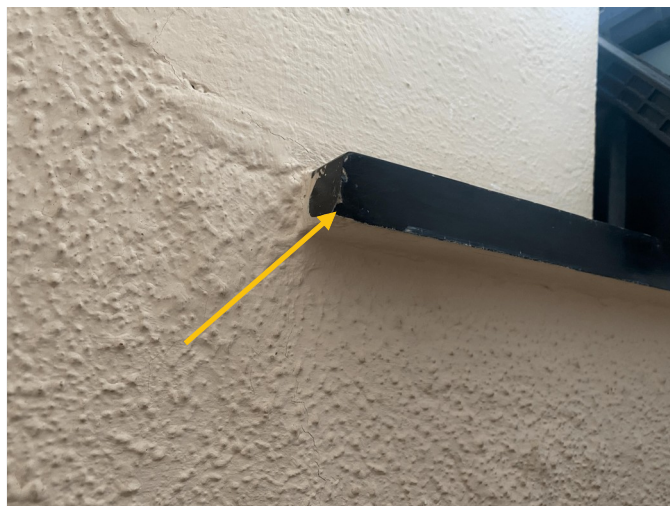
Fiche 3: Venstertabletten

Geen asbest

#	Type	Referentie	Resultaat
3.1	Puntmonster	Venstertabletten	Geen asbest

Beschrijving	Venstertabletten
Omgeving	Binnen
Primaire drager	Wandopening verticaal (raam, deur, ...)

Bindmiddel van materiaal	Cement
Gebondenheid op basis van bindmiddel	Hecht
Hoeveelheid (oppervlakte - dikte - aantal)	• 0,80 m ² - 1,65 cm - 1 stuk
Totaal volume	0,013 m ³
Identificatiemethode	Vaststelling met monstername
Destructieve handeling voor identificatie	Nee
