Asbestinventarisatetest

Kerkstraat 2/3, 8470 Gistel

Attestnummer : 20230904-000242.000

Uitgegeven op : 04.09.2023

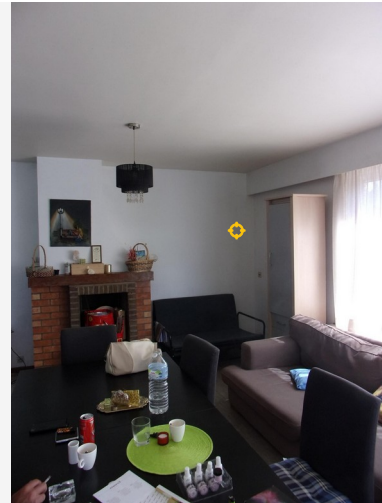
Fiche 2: pleisterwerk muren

Geen asbest

#	Type	Referentie	Resultaat
2.1	Mengmonster	1	Geen asbest

Beschrijving	pleisterwerk muren
Omgeving	Binnen
Primaire drager	Binnenwand
Bindmiddel van materiaal	Gips - kalk

Gebondenheid op basis van bindmiddel	Niet-hechtgebonden
Hoeveelheid (oppervlakte - dikte - aantal)	<ul style="list-style-type: none"> 93,00 m² - 0,20 cm - 1 stuk
Totaal volume	0,186 m ³
Identificatiemethode	Vaststelling met monstername
Destructieve handeling voor identificatie	Nee
