Asbestinventarisatetest

Generaal Eisenhowerlei 51/001, 2140 Antwerpen

Attestnummer : **20240922-000106.000**

Zone 1: Hoofdgebouw

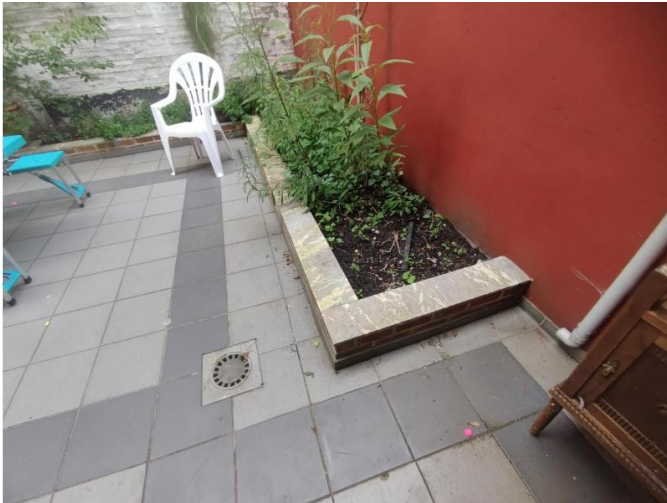
Vrije foto

In de koer zijn geen asbestverdachte materialen vastgesteld

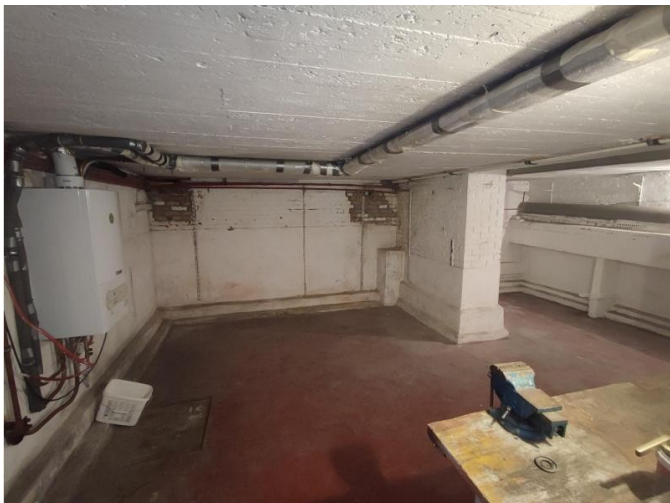
Fiche 2: Keldereenheid: geen asbestverdachte materialen

De keldereenheid bevat geen asbestverdachte materialen

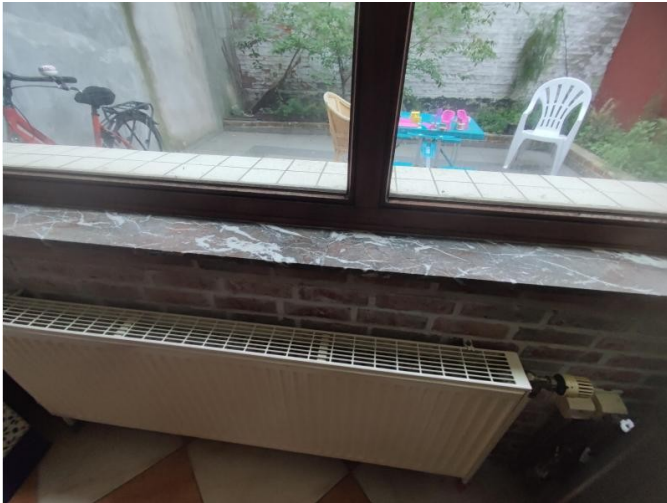
Vrije foto

Dorpels en vensterbanken bestaan uit natuursteen - geen asbestverdacht imitatiemarmer

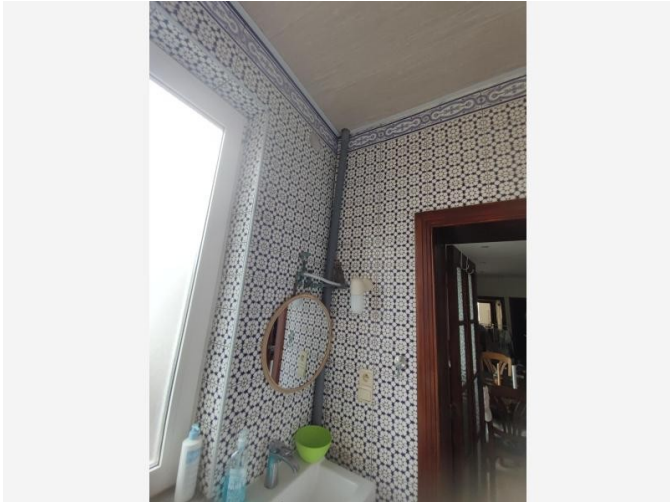
Fiche 4: WC en badkamer: geen inspecteerbaar pleisterwerk

Wanden van WC en badkamer zijn volledig bekleed met andere materialen dan pleister (tegels)

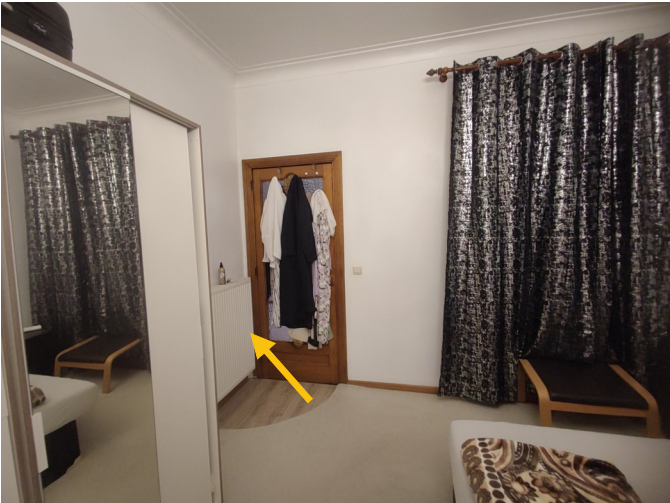
Geen asbest

#	Type	Referentie	Resultaat
6.1	Mengmonster	GLV_PL-W	Geen asbest

Beschrijving	Pleisterwerk wanden
Omgeving	Binnen
Primaire drager	Binnenwand
Bindmiddel van materiaal	Gips - kalk
Gebondenheid op basis van bindmiddel	Niet-hechtgebonden
Hoeveelheid (oppervlakte - dikte - aantal)	• 150,00 m ² - 1,00 cm - 1 stuk
Totaal volume	1,50 m ³
Identificatiemethode	Vaststelling met monstername
Destructieve handeling voor identificatie	Nee
