# Asbestinventarisatetest

Bremwijk 10, 8370 Blankenberge

Attestnummer : 20231119-000185.001

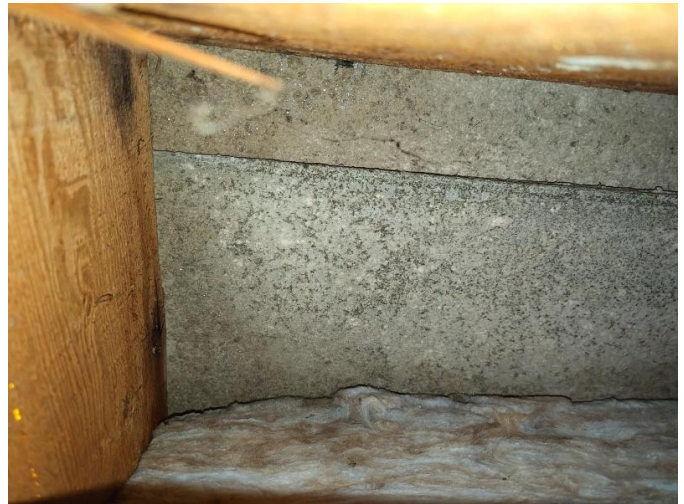
# Fiche 1: Onderdakplaten Schuin Dak Garage + Stookruimte

Asbestmateriaal

Overzichtsfoto

Detailfoto

Eindbeoordeling materiaalrisico	Laag materiaalrisico en/of verlaagde kans op vezelvrijgave
---------------------------------	--

Gebondenheid	Categorie 1: hechtgebonden in oorsprong
Asbestsoort (vezeltype)	Crocidoliet aanwezig
Asbestconcentratie	Laag (< 50%)
Afschermingsgraad van het gehele materiaal	Enkel randen niet afgeschermd maar geen contact met binnenluchtstromen
Toestand van het materiaal	Licht beschadigd, licht verweerd. Intact materiaal type Pical – asbestboard of categorie III 'gebondenheid'

Beschrijving	Onderdakplaten Schuin Dak Garage + Stookruimte
Omgeving	Binnen
Primaire drager	Schuin dak
Asbestmateriaal	Dak- en gevelbekleding - Plaat
Bindmiddel van asbestmateriaal	Cement
Gebondenheid op basis van bindmiddel	Hecht
Hoeveelheid (oppervlakte - dikte - aantal)	• 40,00 m <sup>2</sup> - 1,00 cm - 1 stuk
Totaal volume	0,40 m <sup>3</sup>
Eenvoudig bereikbaar	Ja
Bevestigingswijze	• Geklemd • Onbekend

Het asbestmateriaal valt onder de mijlpaal van 2040.

Zorgvuldig beheren

- Zorg voor een veilig beheer. Vermijd het beschadigen van het asbestmateriaal. Controleer de toestand jaarlijks op wijzigingen.

- Hermetische zone (erkend asbestverwijderaar)  
Gezien de omvang, het feit dat het materiaal bedekt is door isolatie enerzijds en vezelplaten op een andere plek, en de bevestigingswijze niet volledig bekend is (slechts klein deel zichtbaar), is het aanbevolen om de verwijdering via hermetische zone uit te voeren.

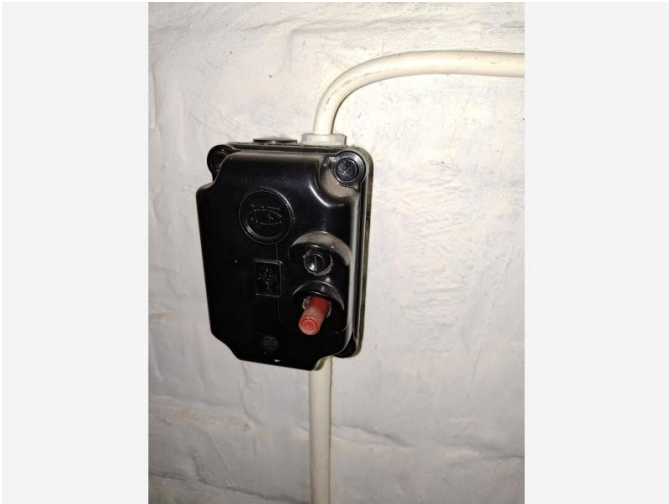
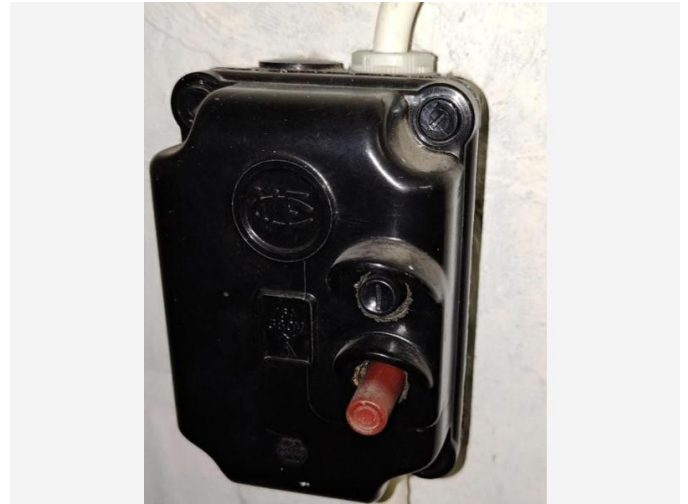
Overzichtsfoto

Detailfoto

Eindbeoordeling materiaalisico	Laag materiaalisico en/of verlaagde kans op vezelvrijgave
--------------------------------	---

Gebondenheid	Categorie 1: hechtgebonden in oorsprong
Asbestsoort (vezeltype)	Crocidoliet aanwezig
Asbestconcentratie	Laag (< 50%)
Afschermingsgraad van het gehele materiaal	Geheel of deels (ook) vrij aan de binnenlucht
Toestand van het materiaal	Onbeschadigd, niet verweerd

Beschrijving	Bakeliet Schakelaar Stookruimte +1
Omgeving	Binnen
Primaire drager	Communicatie en elektrische infrastructuur en uitrusting
Asbestmateriaal	Meszekering
Bindmiddel van asbestmateriaal	Kunststof of -hars
Gebondenheid op basis van bindmiddel	Hecht
Hoeveelheid (gewicht - aantal)	<ul style="list-style-type: none"><li>0,25 kg - 1 stuk</li></ul>
Totaal gewicht	0,25 kg
Eenvoudig bereikbaar	Ja
Bevestigingswijze	<ul style="list-style-type: none"><li>Geschroefd</li></ul>
Identificatiemethode	Vaststelling zonder monstername

Het asbestmateriaal valt onder de mijlpaal van 2040.

Zorgvuldig beheren

- Zorg voor een veilig beheer. Vermijd het beschadigen van het asbestmateriaal. Controleer de toestand jaarlijks op wijzigingen.

- Eenvoudige handelingen: mag via doe-het-zelf of door werknemer(s) met opleidingsattest eenvoudige handelingen  
Toepassing kan eenvoudig gedemonteerd worden met minimaal risico op vezelvrijgave.

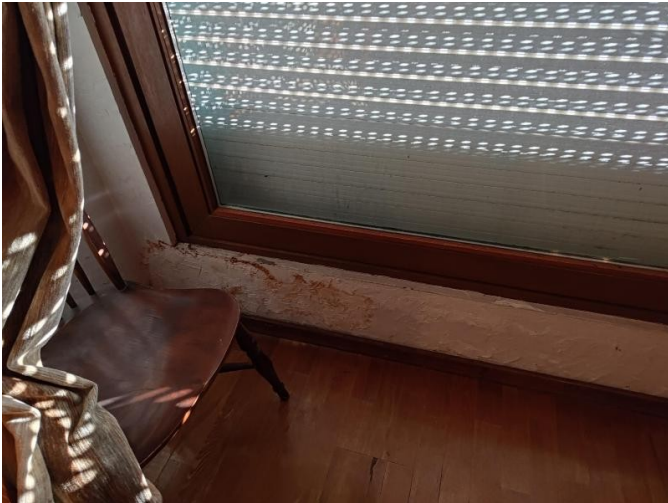
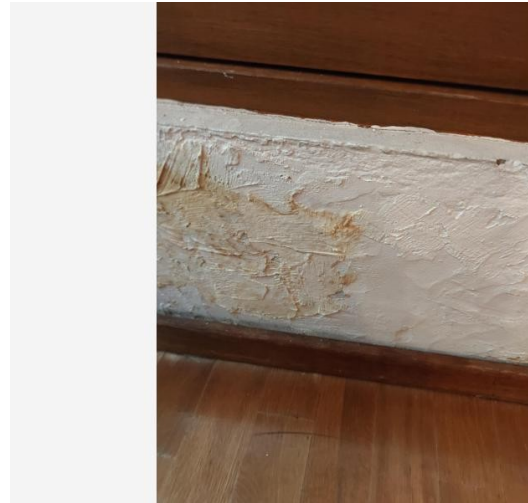
## Fiche 3: Pleisterwerk Verdieping

Geen asbest

Overzichtsfoto

Detailfoto

#	Type	Referentie	Resultaat
3.1	Mengmonster	1 - Pleister Plafond + Wand	Geen asbest

Beschrijving	Pleisterwerk Verdieping
Omgeving	Binnen
Primaire drager	Binnenwand
Bindmiddel van materiaal	Gips - kalk

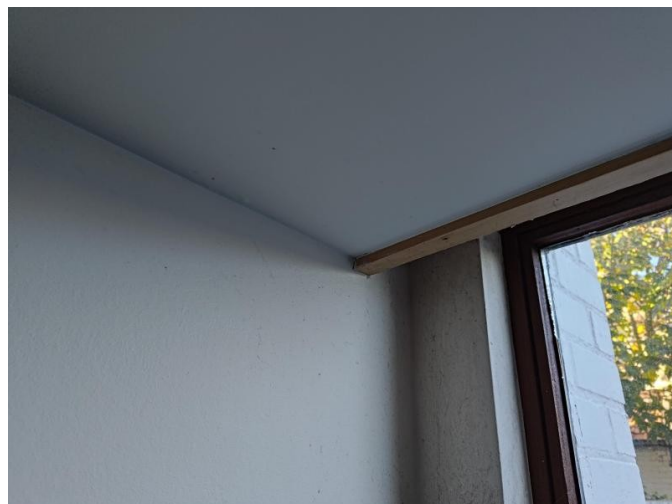
## Fiche 4: Pleisterwerk Gelijkvloers

Geen asbest

Overzichtsfoto

Detailfoto

#	Type	Referentie	Resultaat
4.1	Mengmonster	2 - Pleister Plafond + Wand	Geen asbest

Beschrijving	Pleisterwerk Gelijkvloers
Omgeving	Binnen
Primaire drager	Plafond
Bindmiddel van materiaal	Gips - kalk
