Asbestinventarisatetest

Bortierlaan 14/1, 8600 Diksmuide

Attestnummer : 20230224-000002.000

Uitgegeven op : 24.02.2023

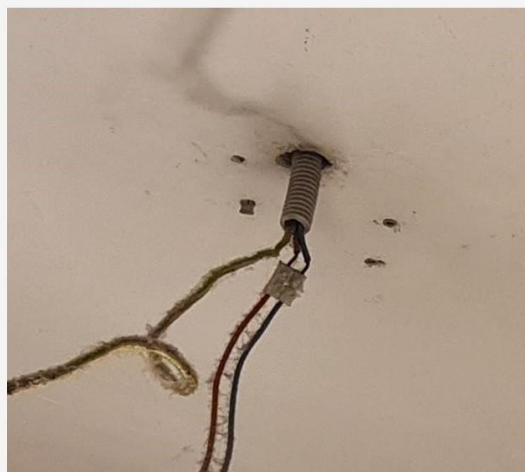
Fiche 1: Pleisterwerk plafond

Geen asbest

#	Type	Referentie	Resultaat
1.1	Mengmonster	MM02	Geen asbest

Beschrijving	Pleisterwerk plafond
Omgeving	Binnen
Primaire drager	Plafond
Bindmiddel van materiaal	Gips - kalk

Gebondenheid op basis van bindmiddel	Niet-hechtgebonden
Hoeveelheid (oppervlakte - dikte - aantal)	<ul style="list-style-type: none"> • 40,00 m² - 1,00 cm - 1 stuk
Totaal volume	0,40 m ³
Identificatiemethode	Vaststelling met monstername
Destructieve handeling voor identificatie	Nee

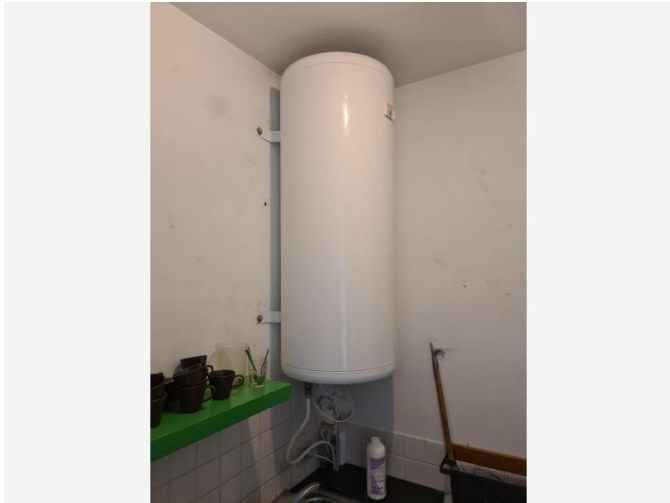
Fiche 2: Pleisterwerk muur

Geen asbest

#	Type	Referentie	Resultaat
2.1	Mengmonster	MM01	Geen asbest

Beschrijving	Pleisterwerk muur
Omgeving	Binnen
Primaire drager	Binnenwand
Bindmiddel van materiaal	Gips - kalk

Gebondenheid op basis van bindmiddel	Niet-hechtgebonden
Hoeveelheid (oppervlakte - dikte - aantal)	<ul style="list-style-type: none"> • 35,00 m² - 1,00 cm - 1 stuk
Totaal volume	0,35 m ³
Identificatiemethode	Vaststelling met monstername
Destructieve handeling voor identificatie	Nee
