# Asbestinventarisatetest

Bortierlaan 14/11, 8600 Diksmuide

Attestnummer : 20230224-000005.000

Uitgegeven op : 24.02.2023

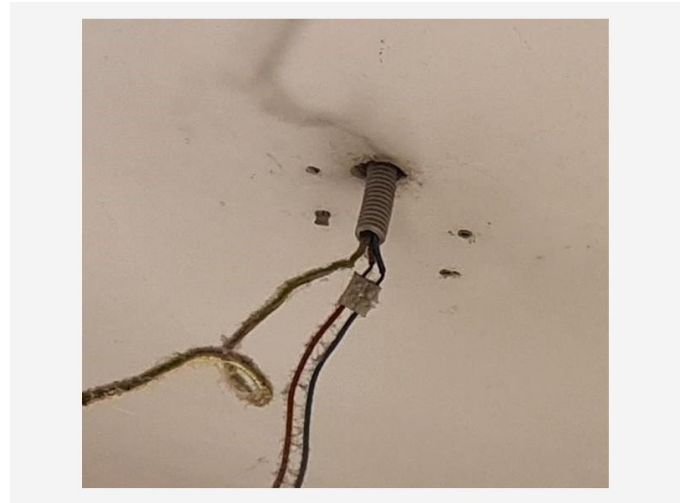
## Fiche 1: Pleisterwerk plafond

Geen asbest

### Conclusie

#	Type	Referentie	Resultaat
1.1	Mengmonster	MM02	Geen asbest

Beschrijving	Pleisterwerk plafond
Omgeving	Binnen
Primaire drager	Plafond
Bindmiddel van materiaal	Gips - kalk

Gebondenheid op basis van bindmiddel	Niet-hechtgebonden
Hoeveelheid (oppervlakte - dikte - aantal)	<ul style="list-style-type: none"> <li>• 50,00 m<sup>2</sup> - 1,00 cm - 1 stuk</li> </ul>
Totaal volume	0,50 m <sup>3</sup>
Identificatiemethode	Vaststelling met monstername
Destructieve handeling voor identificatie	Nee
