# Asbestinventarisatetest

Nieuwstraat 52, 9500 Geraardsbergen

Attestnummer : 20230309-000510.000

Uitgegeven op : 09.03.2023

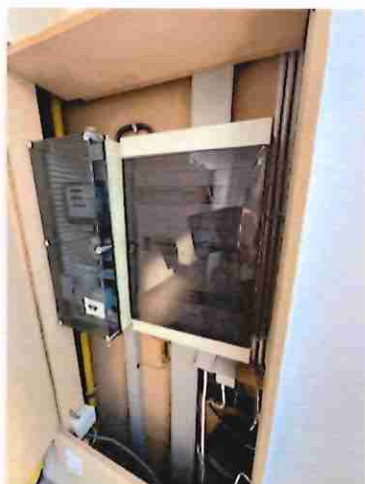
## Fiche 1: Bakeliet teller

Asbestmateriaal

Het asbestmateriaal valt onder de mijlpaal van 2040.

Eindbeoordeling materiaalarisico	Zeer laag materiaalarisico en/of zeer lage kans op vezelvrijgave
----------------------------------	------------------------------------------------------------------

Gebondenheid	Categorie 1: hechtgebonden in oorsprong
Asbestsoort (vezeltype)	Crocidoliet aanwezig
Asbestconcentratie	Laag (< 50%)
Afschermingsgraad van het gehele materiaal	Stootvaste afscherming of omkasting
Toestand van het materiaal	Onbeschadigd, niet verweerd

Beschrijving	Bakeliet teller
Omgeving	Binnen
Primaire drager	Communicatie en elektrische infrastructuur en uitrusting
Asbestmateriaal	Plaat, paneel, tablet - Type Bakeliet
Bindmiddel van asbestmateriaal	Kunststof of -hars
Gebondenheid op basis van bindmiddel	Hecht
Hoeveelheid (oppervlakte - dikte - aantal)	• 0,50 m <sup>2</sup> - 0,50 cm - 1 stuk
Totaal volume	0,003 m <sup>3</sup>
Eenvoudig bereikbaar	Ja
Bevestigingswijze	• Geschroefd
Identificatiemethode	Vaststelling zonder monstername

- Zorg voor een veilig beheer. Vermijd het beschadigen van het asbestmateriaal. Controleer de toestand jaarlijks op wijzigingen.

- Eenvoudige handelingen: mag via doe-het-zelf of door werknemer(s) met opleidingsattest eenvoudige handelingen  
Teller kan eenvoudig losgeschroefd worden zonder breken of kappen. Laten vervangen door de bevoegde instanties.

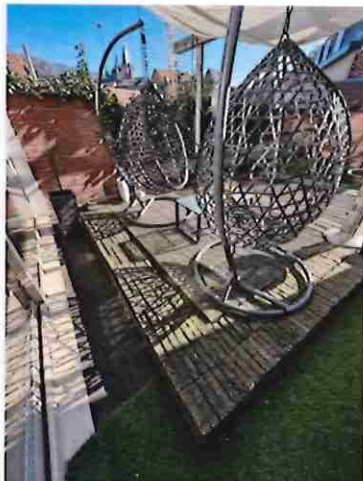
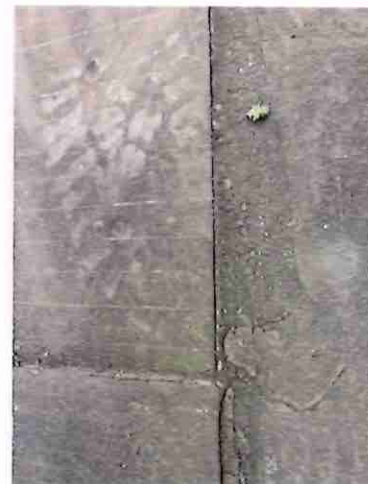
## Fiche 2: Roofing

Geen asbest

#	Type	Referentie	Resultaat
2.1	Puntmonster	MM02	Geen asbest

Beschrijving	Roofing
Omgeving	Buiten
Primaire drager	Plat dak
Bindmiddel van materiaal	Bitumen (roofing, teer, asfalt)

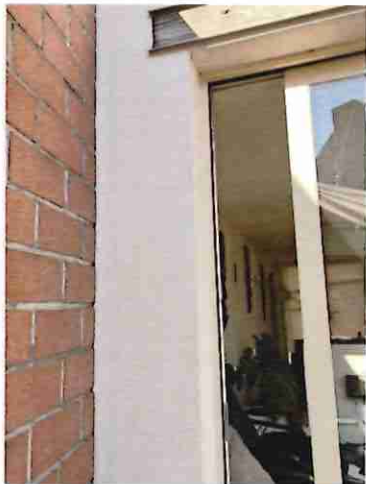
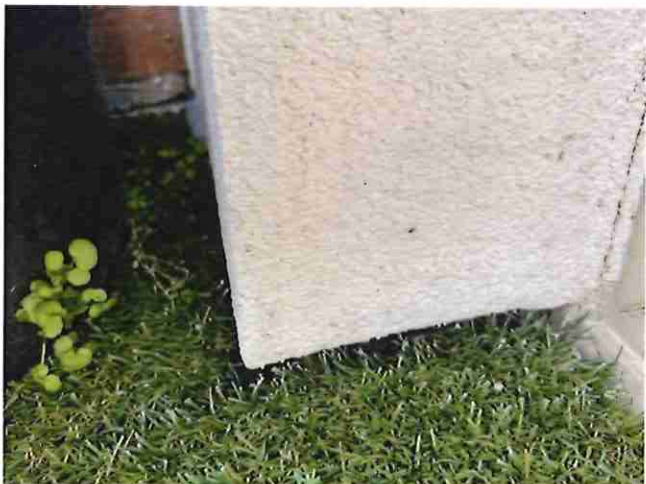
### Fiche 3: Crepi achtergevel

Geen asbest

#	Type	Referentie	Resultaat
3.1	Puntmonster	MM03	Geen asbest

Beschrijving	Crepi achtergevel
Omgeving	Buiten
Primaire drager	Wand buitenschil

Bindmiddel van materiaal	Gips - kalk
Gebondenheid op basis van bindmiddel	Niet-hechtgebonden
Hoeveelheid (oppervlakte - dikte - aantal)	• 100,00 m <sup>2</sup> - 1,00 cm - 1 stuk
Totaal volume	1,00 m <sup>3</sup>
Identificatiemethode	Vaststelling met monstername
Destructieve handeling voor identificatie	Nee

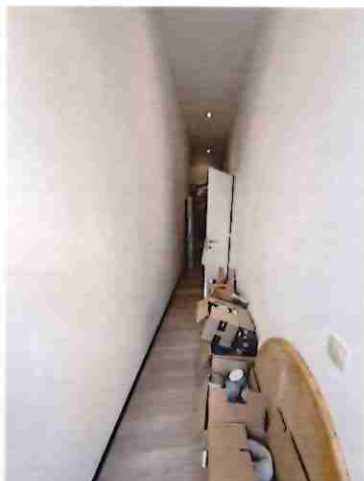
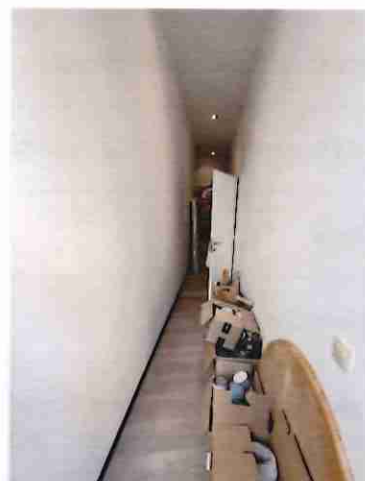
## Fiche 4: Pleisterwerk wanden

Geen asbest

#	Type	Referentie	Resultaat
4.1	Mengmonster	MM01	Geen asbest

Beschrijving	Pleisterwerk wanden
Omgeving	Binnen

Primaire drager	Binnenwand
Bindmiddel van materiaal	Gips - kalk
Gebondenheid op basis van bindmiddel	Niet-hechtgebonden
Hoeveelheid (oppervlakte - dikte - aantal)	• 100,00 m <sup>2</sup> - 1,00 cm - 1 stuk
Totaal volume	1,00 m <sup>3</sup>
Identificatiemethode	Vaststelling met monstername
Destructieve handeling voor identificatie	Nee
