Keuringsverslag van een elektrische laagspanning- en zeer lage spanningsinstallatie

NIET CONFORM

Plaats van het onderzoek

Straatnaam Liersesteenweg
Huisnummer 152
Busnummer 102
Postcode 2800
Gemeente MECHELEN
Land België

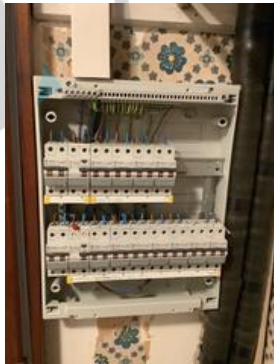
Afbeelding schakel- en verdeelbord:

- I1.01 Eéndraadschema van de installatie is niet aanwezig. (Boek 1 Afdeling 2.12 - 2.13 en 3.1.2 en 9.1.2)
- I1.03 Situatieschema van de installatie is niet aanwezig. (Boek 1 Afdeling 2.12 - 2.13 en 3.1.2 en 9.1.2)
- I6.01 De differentieelschakelaar aan het begin van de huishoudelijke installatie is niet verzegelbaar. (Boek 1 Onderafdeling 4.2.4.3.)
- N3 Het is niet uitgesloten dat bij een nacontrole bijkomende inbreuken worden vastgesteld bij voorleggen schema's.

De elektrische installatie voldoet niet aan de voorschriften van het KB 08/09/2019 - AREI Boek 1. Een aanvullend bezoek moet door hetzelfde organisme worden uitgevoerd vóór 4/6/2026. De werken, nodig om de tijdens het controlebezoek vastgestelde inbreuken te doen verdwijnen, moeten zonder vertraging worden uitgevoerd en alle gepaste maatregelen worden genomen opdat, indien de installatie in dienst blijft, deze inbreuken geen gevaar vormen voor de personen of goederen.
