Asbestinventarisatetest

Ettelgemsestraat 62/2, 8460 Oudenburg

Attestnummer : 20250611-000194.000

Zone 1: Hoofdgebouw

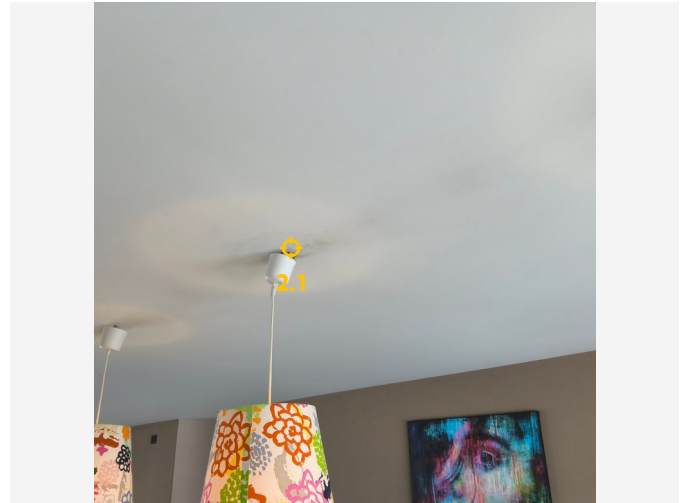
Fiche 2: Pleisterwerk plafond

Geen asbest

Overzichtsfoto

Detailfoto

#	Type	Referentie	Resultaat
2.1	Mengmonster	2	Geen asbest

Beschrijving	Pleisterwerk plafond
Omgeving	Binnen
Primaire drager	Plafond
Bindmiddel van materiaal	Gips - kalk
Gebondenheid op basis van bindmiddel	Niet-hechtgebonden
Hoeveelheid (oppervlakte - dikte - aantal)	• 100,00 m ² - 1,00 cm - 1 stuk
Totaal volume	1,00 m ³
Identificatiemethode	Vaststelling met monstername
Destructieve handeling voor identificatie	Nee
Opmerking	De hoeveelheid is een schatting, de staalname heeft betrekking op alle pleisterwerk in de eenheid.
