Asbestinventarisatetest

Mijnwerkersstraat 2/1, 9500 Geraardsbergen

Attestnummer : 20250426-000063.000

Uitgegeven op : 26.04.2025

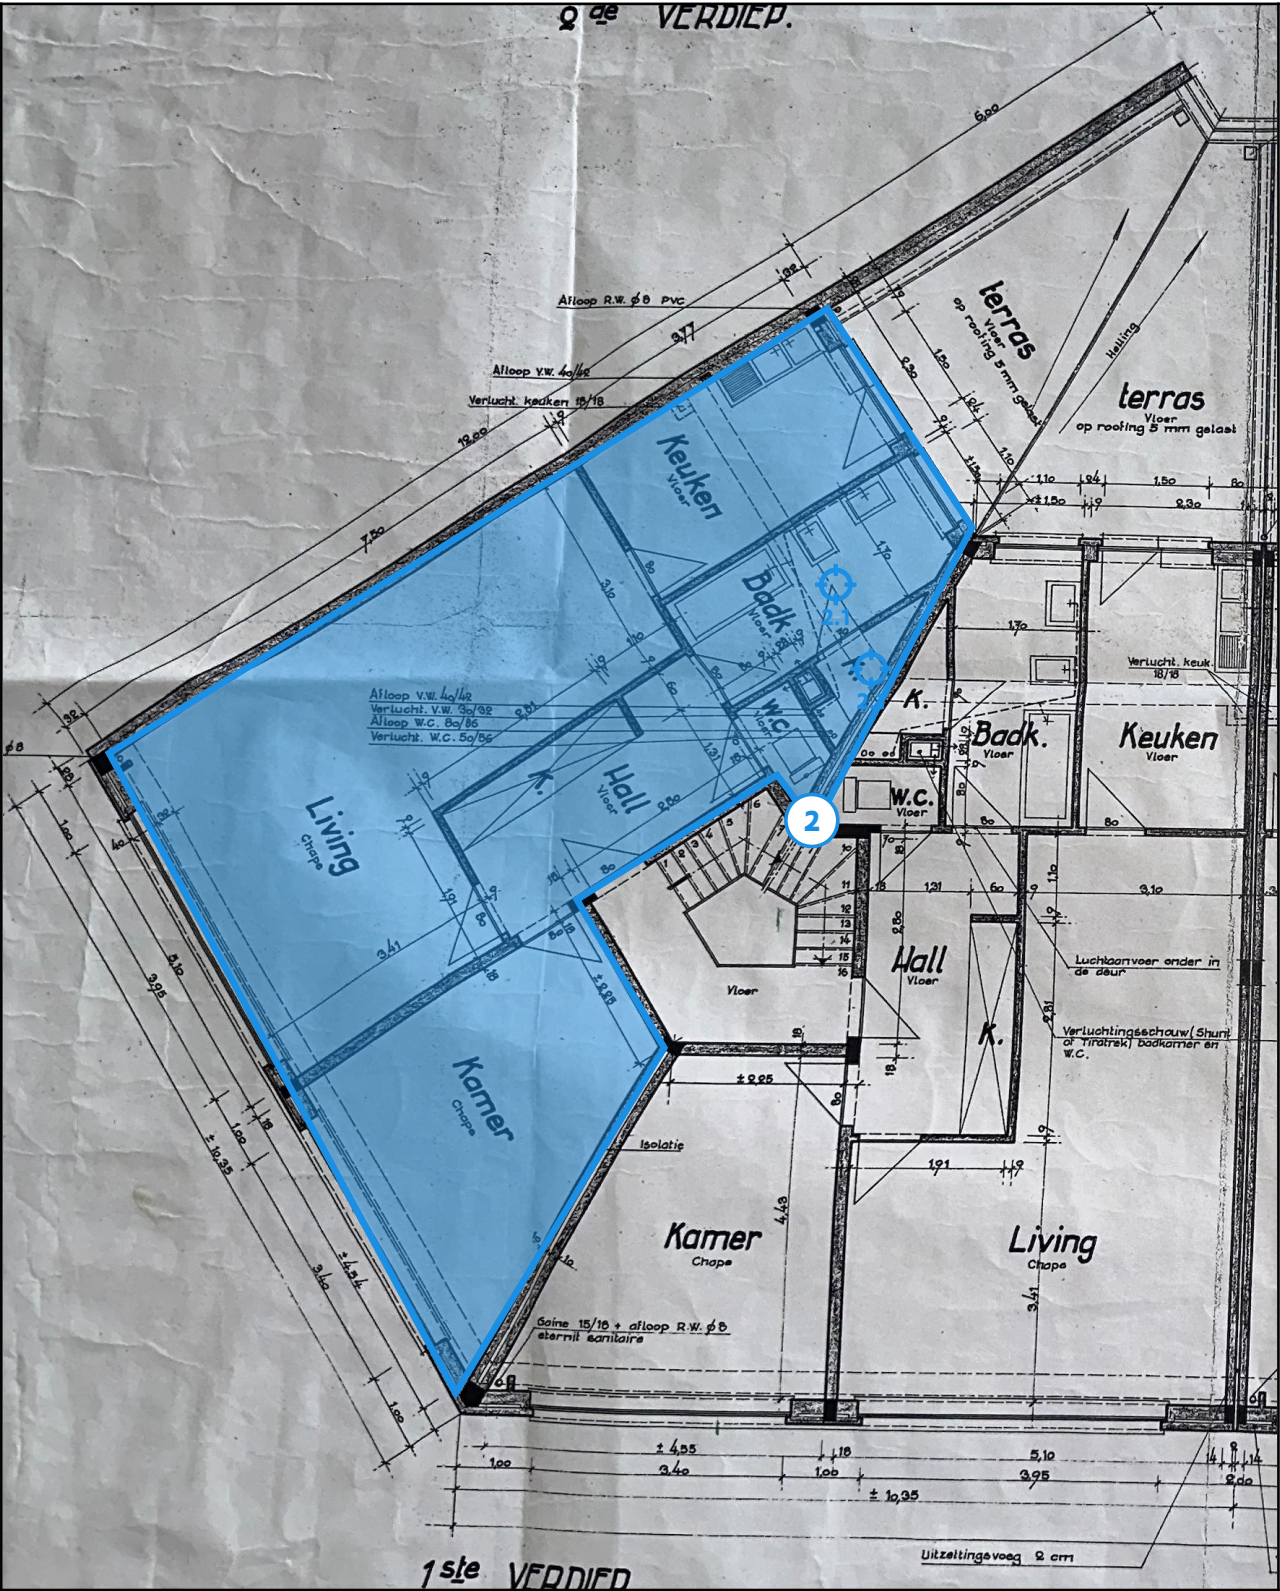
Plan 1.2: schema 2:1

2. Plafonds: pleisterwerk	Geen asbest	-
2.1 Code: 201	Mengmonster	-

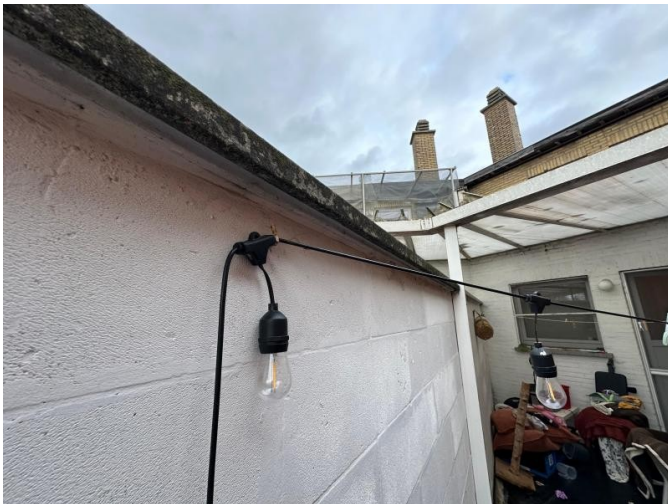
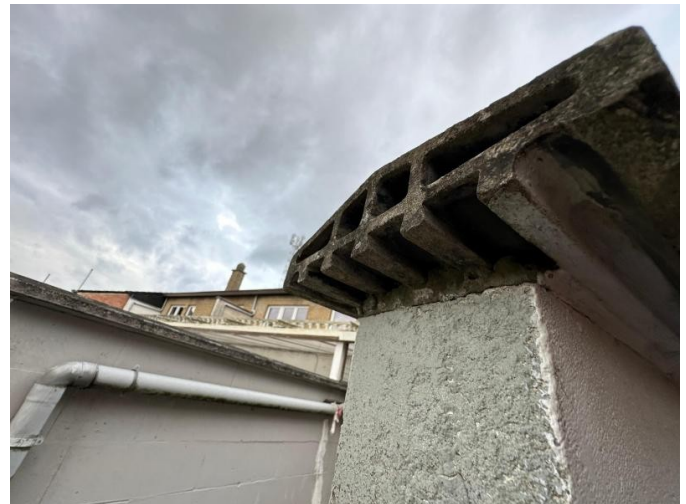
Overzichtsfoto

Detailfoto

Het asbestmateriaal valt onder de mijlpaal van 2040.

Eindbeoordeling materiaalrisico	Laag materiaalrisico en/of verlaagde kans op vezelvrijgave
Opmerking

Gebondenheid	Categorie 1: hechtgebonden in oorsprong
Asbestsoort (vezeltype)	Crocidoliet aanwezig
Asbestconcentratie	Laag (< 50%)
Afschermingsgraad van het gehele materiaal	Geheel of deels vrij aan de buitenlucht
Toestand van het materiaal	Licht beschadigd, licht verweerd. Intact calciumsilicaatmateriaal of categorie III 'gebondenheid'

Beschrijving	Dekstenen
Omgeving	Buiten
Primaire drager	Wand vrijstaand (scheidingmuur, ...)
Asbestmateriaal	Plaat, paneel, tablet - Hol
Bindmiddel van asbestmateriaal	Cement
Gebondenheid op basis van bindmiddel	Hecht
Hoeveelheid (oppervlakte - dikte - aantal)	• 1,00 m ² - 3,00 cm - 1 stuk
Totaal volume	0,03 m ³
Eenvoudig bereikbaar	Ja
Bevestigingswijze	• Verlijmd, ingegoten, versmeerd
Identificatiemethode	Vaststelling zonder monstername
Destructieve handeling voor identificatie	Nee
Opmerking	De opgegeven hoeveelheid is een geschatte benadering.

- Zorg voor een veilig beheer. Vermijd het beschadigen van het asbestmateriaal. Controleer de toestand jaarlijks op wijzigingen.
- Voer bijkomende staalname(s) uit.

- Eenvoudige handelingen: mag via doe-het-zelf of door werknemer(s) met opleidingsattest eenvoudige handelingen
Indien u dit als doe-het-zelver wenst te verwijderen dient u de nodige voorzorgsmaatregelen te nemen:

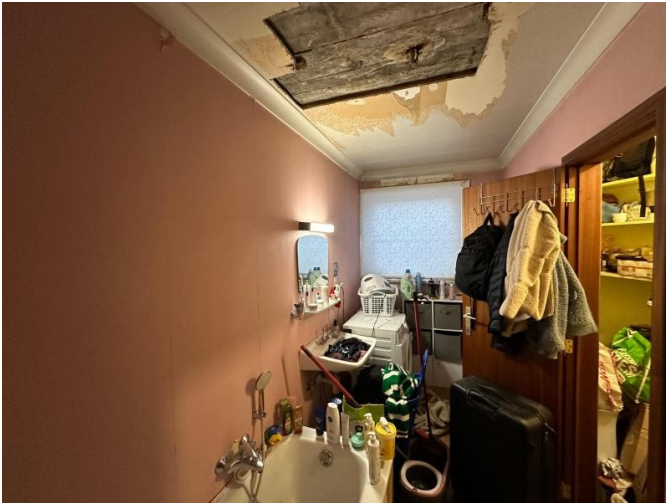
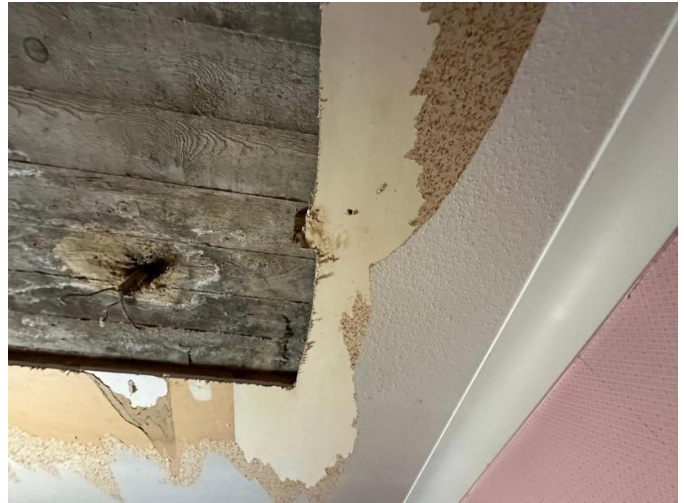
Fiche 2: Plafonds: pleisterwerk

Overzichtsfoto

Detailfoto

Geen asbest

#	Type	Referentie	Resultaat
2.1	Mengmonster	201	Geen asbest

Beschrijving	Plafonds: pleisterwerk
Omgeving	Binnen
Primaire drager	Plafond
Bindmiddel van materiaal	Gips - kalk
Gebondenheid op basis van bindmiddel	Niet-hechtgebonden
Hoeveelheid (oppervlakte - dikte - aantal)	• 75,00 m ² - 1,00 cm - 1 stuk
Totaal volume	0,75 m ³
Identificatiemethode	Vaststelling met monstername
Destructieve handeling voor identificatie	Nee
Opmerking	De opgegeven oppervlaktes zijn indicatief.

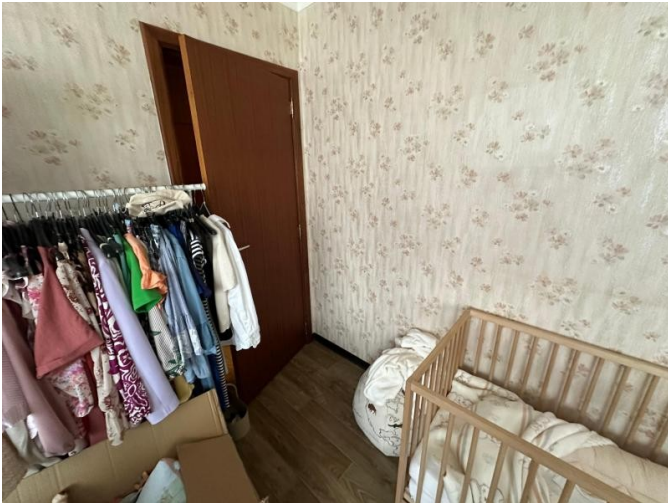
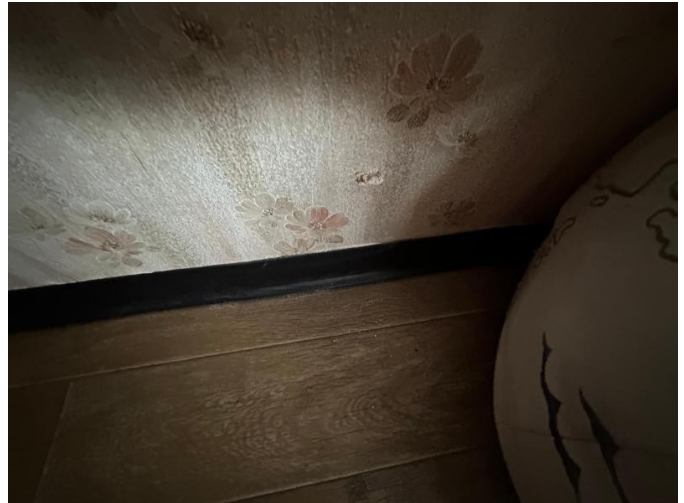
Fiche 3: Wanden: pleisterwerk

Overzichtsfoto

Detailfoto

Geen asbest

#	Type	Referentie	Resultaat
3.1	Mengmonster	101	Geen asbest

Beschrijving	Wanden: pleisterwerk
Omgeving	Binnen
Primaire drager	Binnenwand
Bindmiddel van materiaal	Gips - kalk
Gebondenheid op basis van bindmiddel	Niet-hechtgebonden
Hoeveelheid (oppervlakte - dikte - aantal)	• 150,00 m ² - 1,00 cm - 1 stuk
Totaal volume	1,50 m ³
Identificatiemethode	Vaststelling met monstername
Destructieve handeling voor identificatie	Nee
Opmerking	De opgegeven oppervlaktes zijn indicatief.
