Asbestinventarisatetest

Mijnwerkersstraat 2/2, 9500 Geraardsbergen

Attestnummer : 20250426-000064.000

Asbestveilig (maar niet asbestvrij)

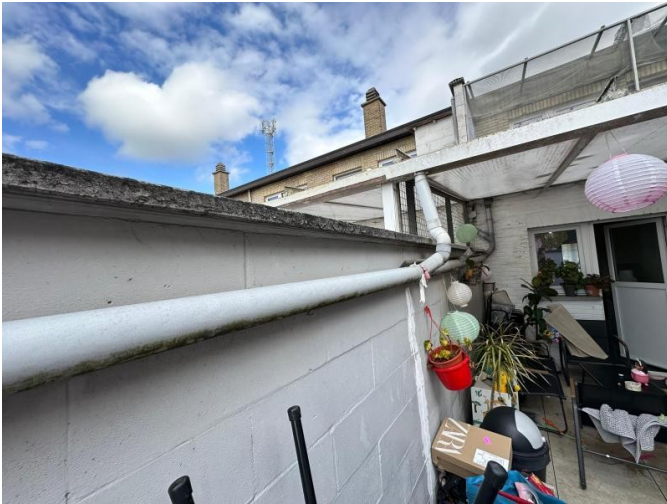
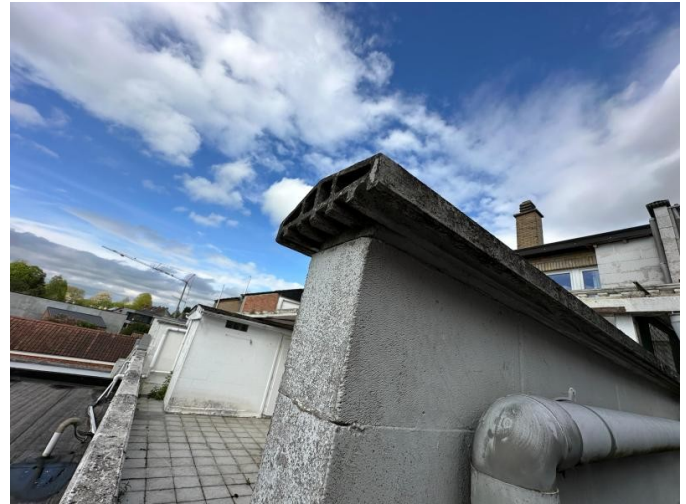
Overzichtsfoto

Detailfoto

Het asbestmateriaal valt onder de mijlpaal van 2040.

Eindbeoordeling materiaalrisico	Laag materiaalrisico en/of verlaagde kans op vezelvrijgave
Opmerking

Gebondenheid	Categorie 1: hechtgebonden in oorsprong
Asbestsoort (vezeltype)	Crocidoliet aanwezig
Asbestconcentratie	Laag (< 50%)
Afschermingsgraad van het gehele materiaal	Geheel of deels vrij aan de buitenlucht
Toestand van het materiaal	Licht beschadigd, licht verweerd. Intact calciumsilicaatmateriaal of categorie III 'gebondenheid'

Beschrijving	Dekstenen
Omgeving	Buiten
Primaire drager	Wand vrijstaand (scheidingmuur, ...)
Asbestmateriaal	Plaat, paneel, tablet - Hol
Bindmiddel van asbestmateriaal	Cement
Gebondenheid op basis van bindmiddel	Hecht
Hoeveelheid (oppervlakte - dikte - aantal)	• 1,00 m ² - 3,00 cm - 2 stuks
Totaal volume	0,06 m ³
Eenvoudig bereikbaar	Ja
Bevestigingswijze	• Verlijmd, ingegoten, versmeerd
Identificatiemethode	Vaststelling zonder monsternamen
Destructieve handeling voor identificatie	Nee
Opmerking	De opgegeven hoeveelheid is een geschatte benadering.

- Zorg voor een veilig beheer. Vermijd het beschadigen van het asbestmateriaal. Controleer de toestand jaarlijks op wijzigingen.
- Voer bijkomende staalname(s) uit.

- Eenvoudige handelingen: mag via doe-het-zelf of door werknemer(s) met opleidingsattest eenvoudige handelingen
Indien u dit als doe-het-zelver wenst te verwijderen dient u de nodige voorzorgsmaatregelen te nemen:

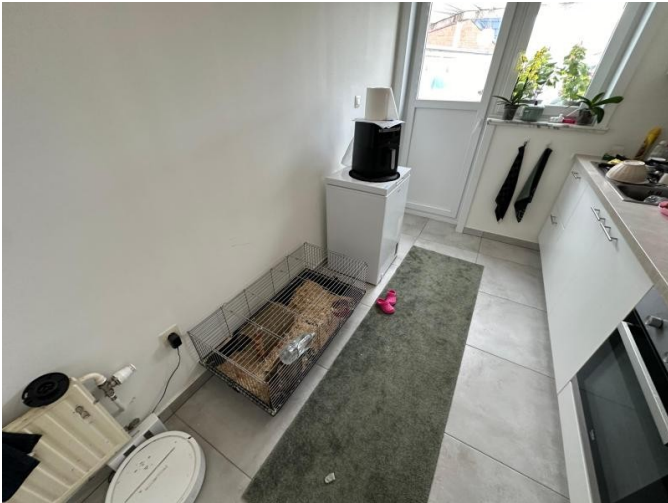
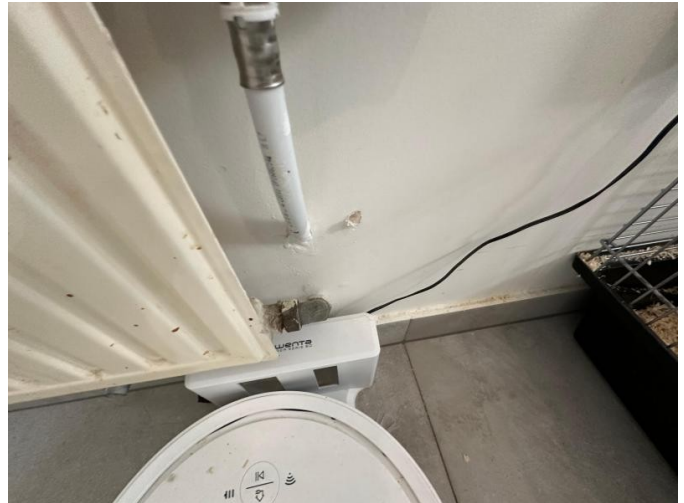
Fiche 2: Wanden: pleisterwerk

Geen asbest

#	Type	Referentie	Resultaat
2.1	Mengmonster	101	Geen asbest

Beschrijving	Wanden: pleisterwerk
Omgeving	Binnen
Primaire drager	Binnenwand
Bindmiddel van materiaal	Gips - kalk
Gebondenheid op basis van bindmiddel	Niet-hechtgebonden
Hoeveelheid (oppervlakte - dikte - aantal)	• 150,00 m ² - 1,00 cm - 1 stuk
Totaal volume	1,50 m ³
Identificatiemethode	Vaststelling met monstername
Destructieve handeling voor identificatie	Nee
Opmerking	De opgegeven oppervlaktes zijn indicatief.

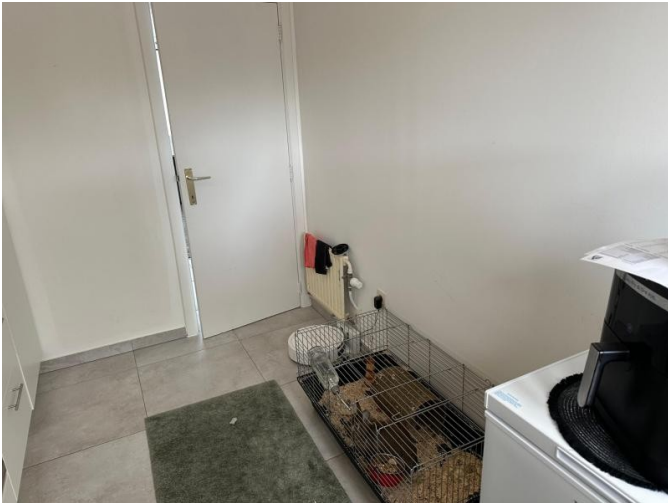
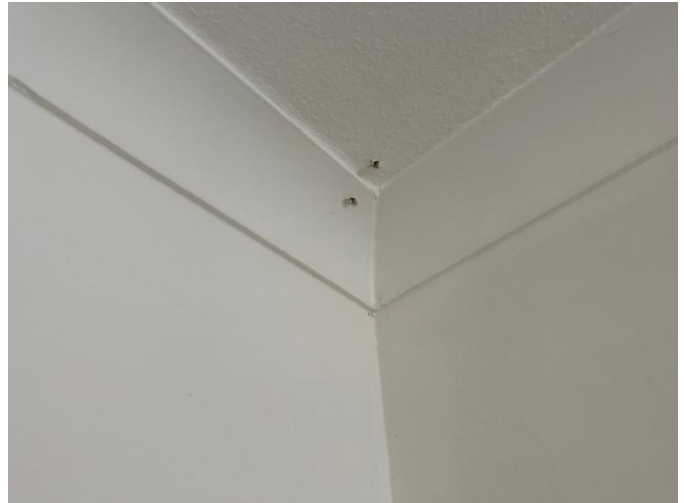
Fiche 3: Plafonds: pleisterwerk

Geen asbest

#	Type	Referentie	Resultaat
3.1	Mengmonster	201	Geen asbest

Beschrijving	Plafonds: pleisterwerk
Omgeving	Binnen
Primaire drager	Plafond
Bindmiddel van materiaal	Gips - kalk
Gebondenheid op basis van bindmiddel	Niet-hechtgebonden
Hoeveelheid (oppervlakte - dikte - aantal)	• 75,00 m ² - 1,00 cm - 1 stuk
Totaal volume	0,75 m ³
Identificatiemethode	Vaststelling met monstername
Destructieve handeling voor identificatie	Nee
Opmerking	De opgegeven oppervlaktes zijn indicatief.
