Asbestinventarisatetest

Mijnwerkersstraat 2/3, 9500 Geraardsbergen

Attestnummer : 20250426-000069.000

Asbestveilig (maar niet asbestvrij)

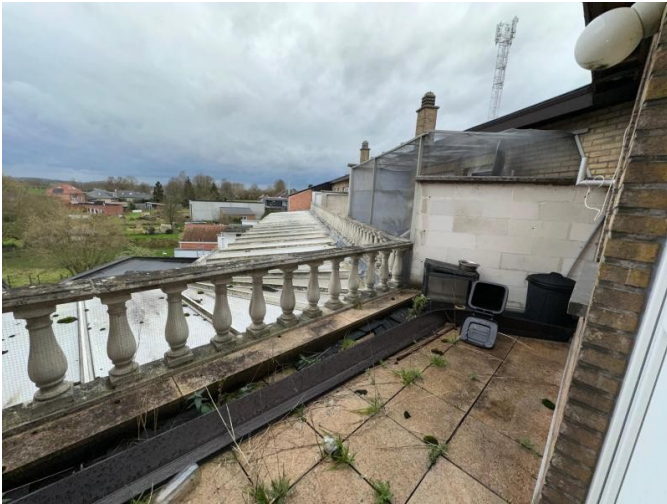
Overzichtsfoto

Detailfoto

Het asbestmateriaal valt onder de mijlpaal van 2040.

Gebondenheid	Categorie 1: hechtgebonden in oorsprong
Asbestsoort (vezeltype)	Crocidoliet aanwezig
Asbestconcentratie	Laag (< 50%)
Afschermingsgraad van het gehele materiaal	Geheel of deels vrij aan de buitenlucht
Toestand van het materiaal	Licht beschadigd, licht verweerd. Intact calciumsilicaatmateriaal of categorie III 'gebondenheid'

Beschrijving	Dekstenen
Omgeving	Buiten
Primaire drager	Wand vrijstaand (scheidingmuur, ...)
Asbestmateriaal	Plaat, paneel, tablet - Hol
Bindmiddel van asbestmateriaal	Cement
Gebondenheid op basis van bindmiddel	Hecht
Hoeveelheid (oppervlakte - dikte - aantal)	• 1,00 m ² - 3,00 cm - 1 stuk
Totaal volume	0,03 m ³
Eenvoudig bereikbaar	Ja
Bevestigingswijze	• Verlijmd, ingegoten, versmeerd
Identificatiemethode	Vaststelling zonder monsternamen
Destructieve handeling voor identificatie	Nee
Opmerking	De opgegeven hoeveelheid is een geschatte benadering.

- Zorg voor een veilig beheer. Vermijd het beschadigen van het asbestmateriaal. Controleer de toestand jaarlijks op wijzigingen.
- Voer bijkomende staalname(s) uit.

- Eenvoudige handelingen: mag via doe-het-zelf of door werknemer(s) met opleidingsattest eenvoudige handelingen
Indien u dit als doe-het-zelver wenst te verwijderen dient u de nodige voorzorgsmaatregelen te nemen:

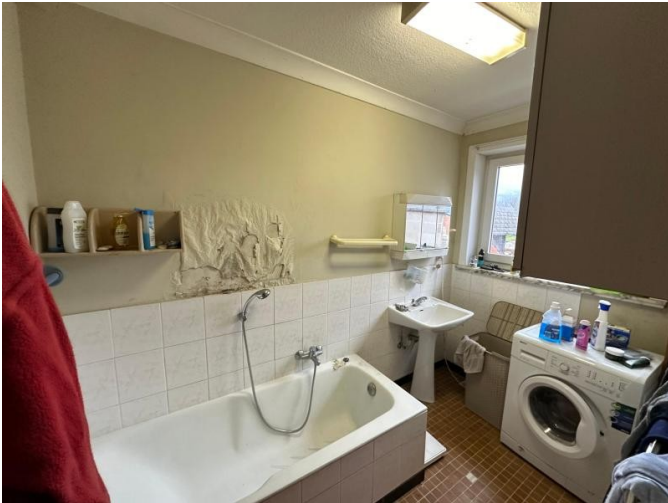
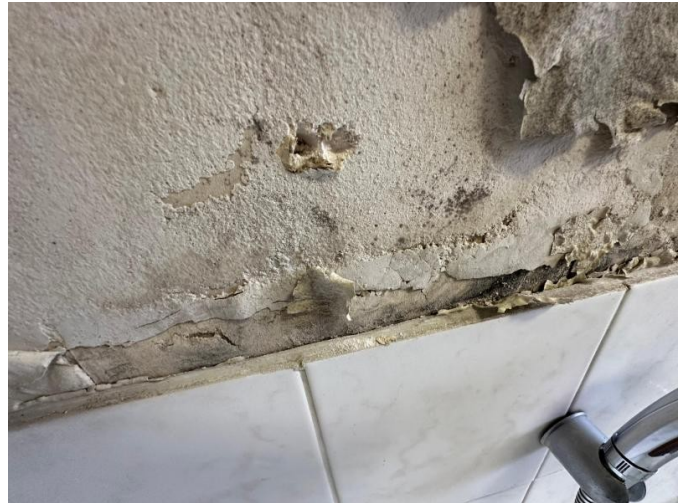
Fiche 2: Wanden: pleisterwerk

Overzichtsfoto

Detailfoto

Geen asbest

#	Type	Referentie	Resultaat
2.1	Mengmonster	101	Geen asbest

Beschrijving	Wanden: pleisterwerk
Omgeving	Binnen
Primaire drager	Binnenwand
Bindmiddel van materiaal	Gips - kalk
Gebondenheid op basis van bindmiddel	Niet-hechtgebonden
Hoeveelheid (oppervlakte - dikte - aantal)	• 130,00 m ² - 1,00 cm - 1 stuk
Totaal volume	1,30 m ³
Identificatiemethode	Vaststelling met monstername
Destructieve handeling voor identificatie	Nee
Opmerking	De opgegeven oppervlaktes zijn indicatief.

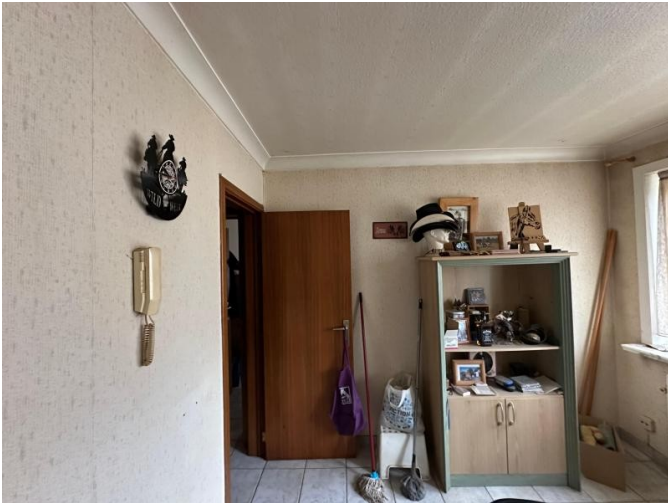
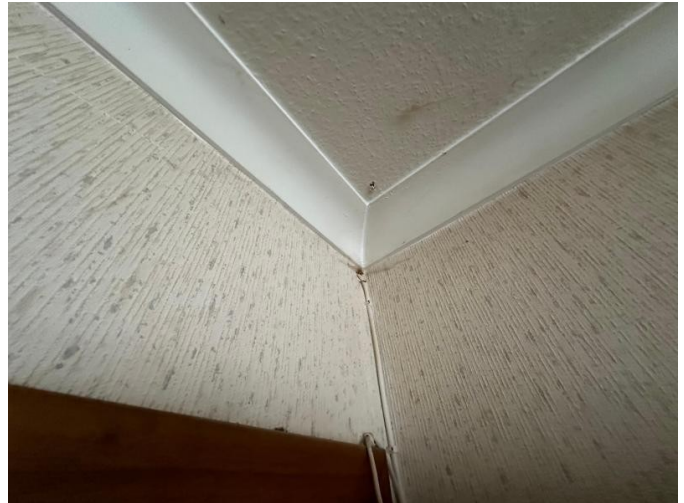
Fiche 3: Plafonds: pleisterwerk

Overzichtsfoto

Detailfoto

Geen asbest

#	Type	Referentie	Resultaat
3.1	Mengmonster	201	Geen asbest

Beschrijving	Plafonds: pleisterwerk
Omgeving	Binnen
Primaire drager	Plafond
Bindmiddel van materiaal	Gips - kalk
Gebondenheid op basis van bindmiddel	Niet-hechtgebonden
Hoeveelheid (oppervlakte - dikte - aantal)	• 65,00 m ² - 1,00 cm - 1 stuk
Totaal volume	0,65 m ³
Identificatiemethode	Vaststelling met monstername
Destructieve handeling voor identificatie	Nee
Opmerking	De opgegeven oppervlaktes zijn indicatief.
