Asbestinventarisatetest

Mijnwerkersstraat 2/4, 9500 Geraardsbergen

Attestnummer : 20250426-000074.000

Asbestveilig (maar niet asbestvrij)

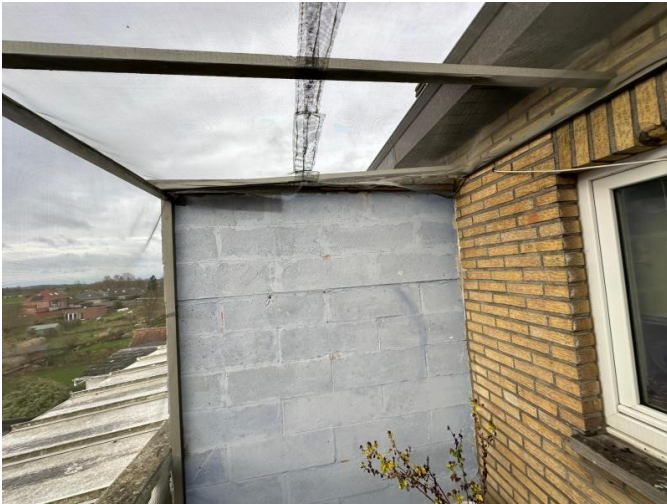
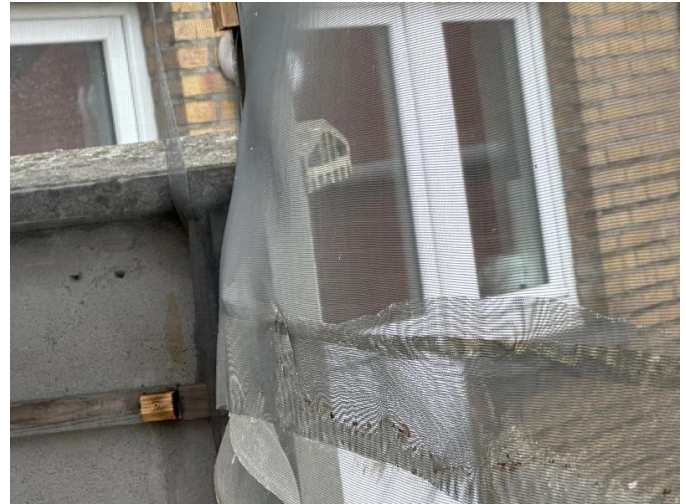
Overzichtsfoto

Detailfoto

Het asbestmateriaal valt onder de mijlpaal van 2040.

Eindbeoordeling materiaalrisico	Laag materiaalrisico en/of verlaagde kans op vezelvrijgave
Opmerking

Gebondenheid	Categorie 1: hechtgebonden in oorsprong
Asbestsoort (vezeltype)	Crocidoliet aanwezig
Asbestconcentratie	Laag (< 50%)
Afschermingsgraad van het gehele materiaal	Geheel of deels vrij aan de buitenlucht
Toestand van het materiaal	Licht beschadigd, licht verweerd. Intact calciumsilicaatmateriaal of categorie III 'gebondenheid'

Beschrijving	Dekstenen
Omgeving	Buiten
Primaire drager	Wand vrijstaand (scheidingsmuur, ...)
Asbestmateriaal	Plaat, paneel, tablet - Hol
Bindmiddel van asbestmateriaal	Cement
Gebondenheid op basis van bindmiddel	Hecht
Hoeveelheid (oppervlakte - dikte - aantal)	• 1,00 m ² - 3,00 cm - 2 stuks
Totaal volume	0,06 m ³
Eenvoudig bereikbaar	Ja
Bevestigingswijze	• Verlijmd, ingegoten, versmeerd
Identificatiemethode	Vaststelling zonder monstername
Destructieve handeling voor identificatie	Nee
Opmerking	De opgegeven hoeveelheid is een geschatte benadering.

Zorgvuldig beheren

- Zorg voor een veilig beheer. Vermijd het beschadigen van het asbestmateriaal. Controleer de toestand jaarlijks op wijzigingen.
- Voer bijkomende staalname(s) uit.

- Eenvoudige handelingen: mag via doe-het-zelf of door werknemer(s) met opleidingsattest eenvoudige handelingen
Indien u dit als doe-het-zelver wenst te verwijderen dient u de nodige voorzorgsmaatregelen te nemen:
Informeert u op voorhand bij uw plaatselijk recyclagepark welke maatregelen u kunt treffen voor een veilig transport en afgave of ophaling van de asbesttoepassing. De meeste recyclageparken hebben specifieke zakken en beschermkledij ter beschikking.

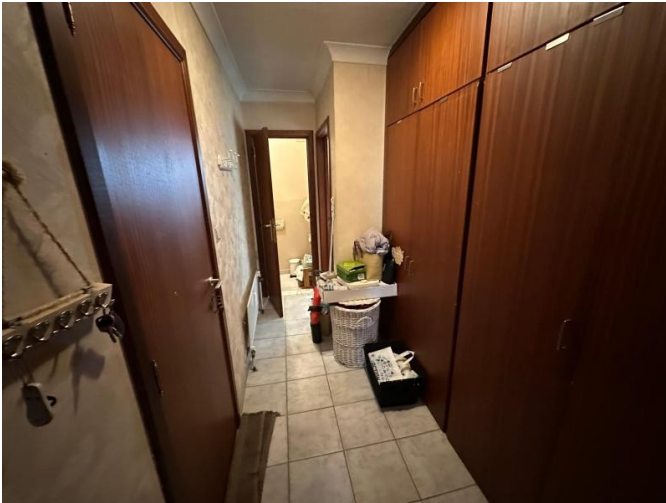
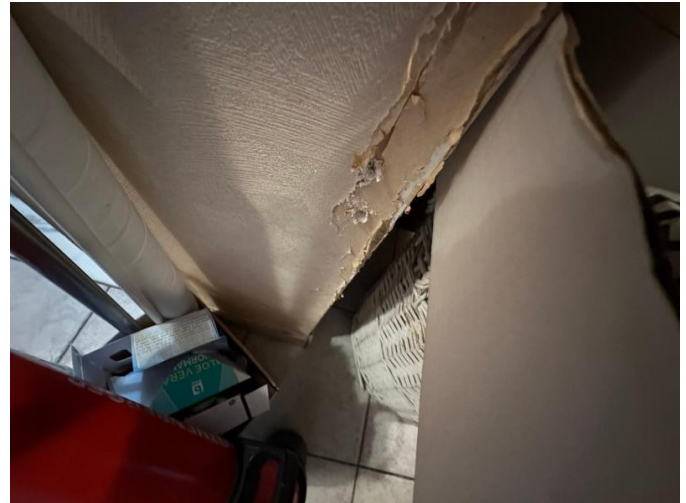
Fiche 2: Wanden: pleisterwerk

Overzichtsfoto

Detailfoto

Geen asbest

#	Type	Referentie	Resultaat
2.1	Mengmonster	101	Geen asbest

Beschrijving	Wanden: pleisterwerk
Omgeving	Binnen
Primaire drager	Binnenwand
Bindmiddel van materiaal	Gips - kalk
Gebondenheid op basis van bindmiddel	Niet-hechtgebonden
Hoeveelheid (oppervlakte - dikte - aantal)	• 130,00 m ² - 1,00 cm - 1 stuk
Totaal volume	1,30 m ³
Identificatiemethode	Vaststelling met monstername
Destructieve handeling voor identificatie	Nee
Opmerking	De opgegeven oppervlaktes zijn indicatief.

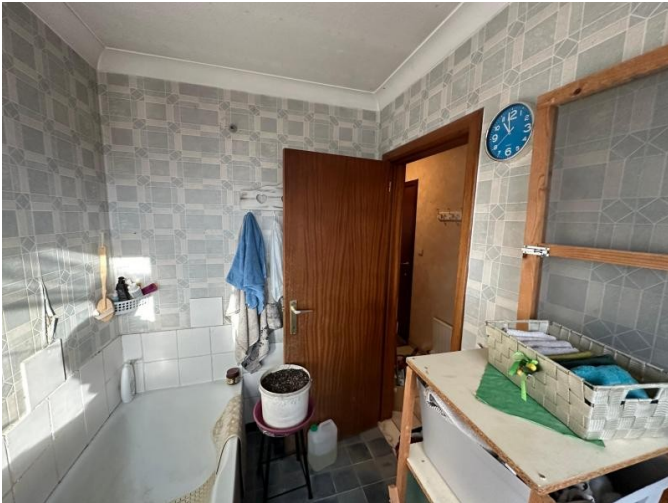
Fiche 3: Plafonds: pleisterwerk

Overzichtsfoto

Detailfoto

Geen asbest

#	Type	Referentie	Resultaat
3.1	Mengmonster	201	Geen asbest

Beschrijving	Plafonds: pleisterwerk
Omgeving	Binnen
Primaire drager	Plafond
Bindmiddel van materiaal	Gips - kalk
Gebondenheid op basis van bindmiddel	Niet-hechtgebonden
Hoeveelheid (oppervlakte - dikte - aantal)	• 65,00 m ² - 1,00 cm - 1 stuk
Totaal volume	0,65 m ³
Identificatiemethode	Vaststelling met monstername
Destructieve handeling voor identificatie	Nee
Opmerking	De opgegeven oppervlaktes zijn indicatief.
