# Asbestinventarisatetest

Mijnwerkersstraat 4/5, 9500 Geraardsbergen

Attestnummer : 20250426-000058.000

# Zone 1: Hoofdgebouw

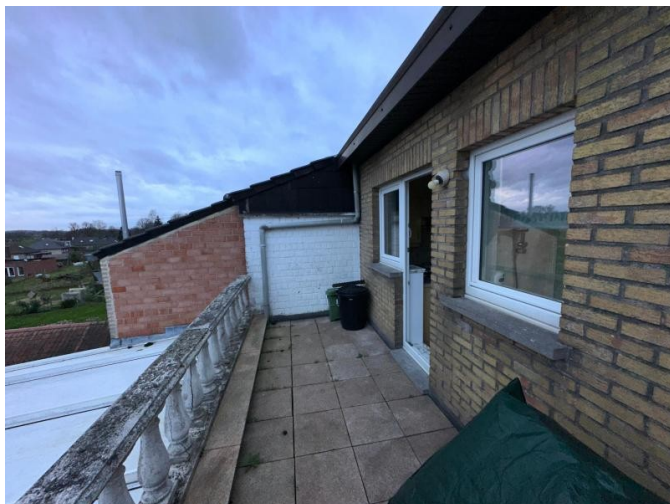
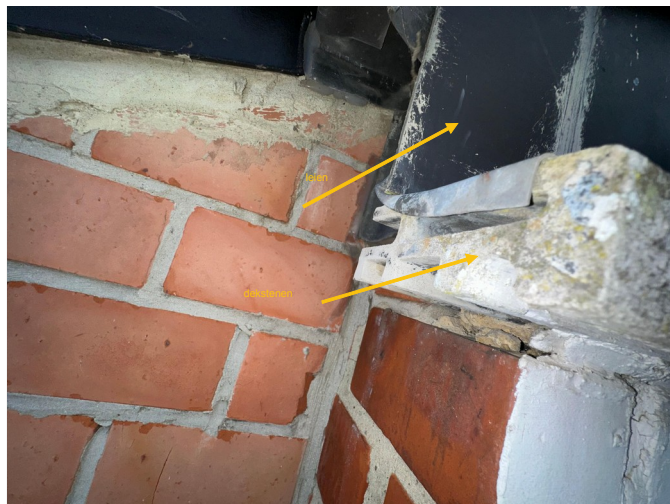
1. Leien op buitenschil.	Asbestmateriaal	Verwijderen
2. Dekstenen	Asbestmateriaal	Zorgvuldig beheren

Het asbestmateriaal valt onder de mijlpaal van 2034.

Eindbeoordeling materiaalrisico	Verhoogd materiaalrisico en/of verhoogde kans op vezelvrijgave
---------------------------------	--

Gebondenheid	Categorie 1: hechtgebonden in oorsprong
Asbestsoort (vezeltype)	Crocidoliet aanwezig
Asbestconcentratie	Laag (< 50%)
Afschermingsgraad van het gehele materiaal	Geheel of deels vrij aan de buitenlucht
Toestand van het materiaal	Matig beschadigd, matig verweerd

Beschrijving	Leien op buitenschil.
Omgeving	Buiten
Primaire drager	Wand buitenschil
Asbestmateriaal	Dak- en gevelbekleding - Lei, shingle
Bindmiddel van asbestmateriaal	Cement
Gebondenheid op basis van bindmiddel	Hecht
Hoeveelheid (oppervlakte - aantal)	• 6,00 m <sup>2</sup> - 1 stuk
Totale oppervlakte	6,00 m <sup>2</sup>
Eenvoudig bereikbaar	Ja
Bevestigingswijze	• Genageld, geniet
Identificatiemethode	Vaststelling zonder monstername
Destructieve handeling voor identificatie	Nee
Opmerking	De opgegeven hoeveelheid is een geschatte benadering.

Verwijderen

- Zorg voor een veilig beheer. Vermijd het beschadigen van het asbestmateriaal. Controleer de toestand jaarlijks op wijzigingen.
- Hemelwater dat afspoelt van asbestcement daken of gevels kan asbestdeeltjes bevatten. Gebruik het enkel voor gesloten circuits (bv. spoelen toiletten). Reinig na het vervangen van het dak of de gevel de dakgoten en regenwaterput of -ton om asbesthoudend sediment of slib te verwijderen

- Eenvoudige handelingen: mag via doe-het-zelf of door werknemer(s) met opleidingsattest eenvoudige handelingen  
Indien u dit als doe-het-zelver wenst te verwijderen dient u de nodige voorzorgsmaatregelen te nemen:  
Informeert u op voorhand bij uw plaatselijk recyclagepark welke maatregelen u kunt treffen voor een veilig transport en afgave of ophaling van de asbesttoepassing. De meeste recyclageparken hebben specifieke zakken en beschermkledij ter beschikking.

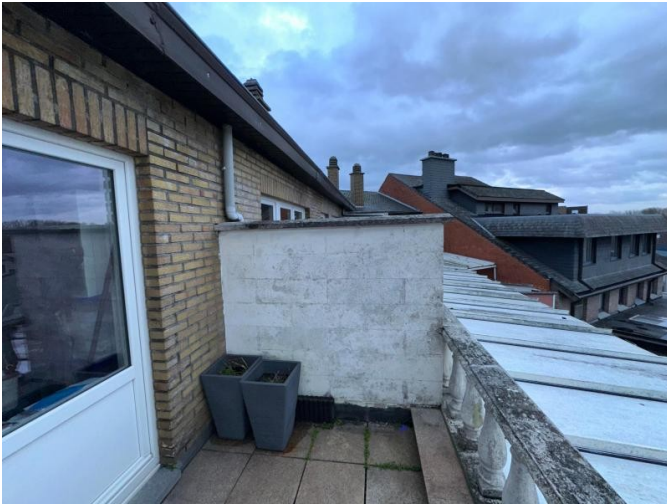
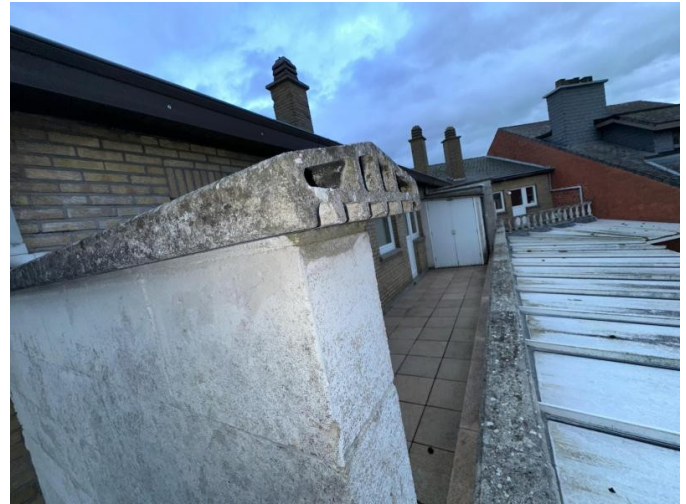
Het asbestmateriaal valt onder de mijlpaal van 2040.

Eindbeoordeling materiaalrisico	Laag materiaalrisico en/of verlaagde kans op vezelvrijgave
Opmerking

Gebondenheid	Categorie 1: hechtgebonden in oorsprong
Asbestsoort (vezeltype)	Crocidoliet aanwezig
Asbestconcentratie	Laag (< 50%)
Afschermingsgraad van het gehele materiaal	Geheel of deels vrij aan de buitenlucht
Toestand van het materiaal	Licht beschadigd, licht verweerd. Intact calciumsilicaatmateriaal of categorie III 'gebondenheid'

Beschrijving	Dekstenen
Omgeving	Buiten
Primaire drager	Wand vrijstaand (scheidingmuur, ...)
Asbestmateriaal	Plaat, paneel, tablet - Hol
Bindmiddel van asbestmateriaal	Cement
Gebondenheid op basis van bindmiddel	Hecht
Hoeveelheid (oppervlakte - dikte - aantal)	• 0,40 m <sup>2</sup> - 3,00 cm - 1 stuk
Totaal volume	0,012 m <sup>3</sup>
Eenvoudig bereikbaar	Ja
Bevestigingswijze	• Verlijmd, ingegoten, versmeerd
Identificatiemethode	Vaststelling zonder monsternamen
Destructieve handeling voor identificatie	Nee
Opmerking	De opgegeven hoeveelheid is een geschatte benadering.

Zorgvuldig beheren

- Zorg voor een veilig beheer. Vermijd het beschadigen van het asbestmateriaal. Controleer de toestand jaarlijks op wijzigingen.
- Voer bijkomende staalname(s) uit.

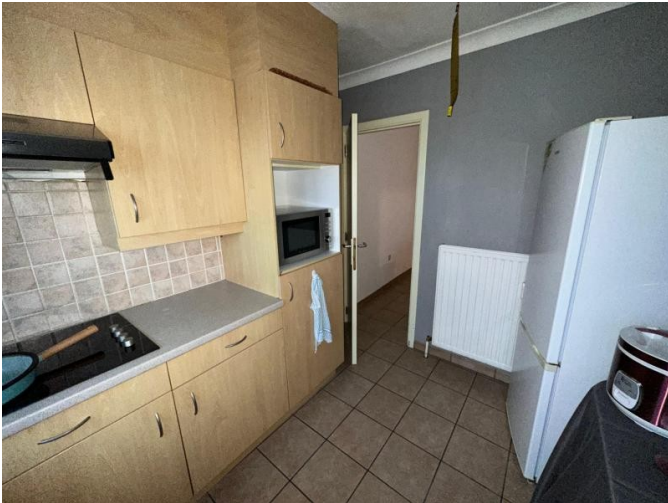
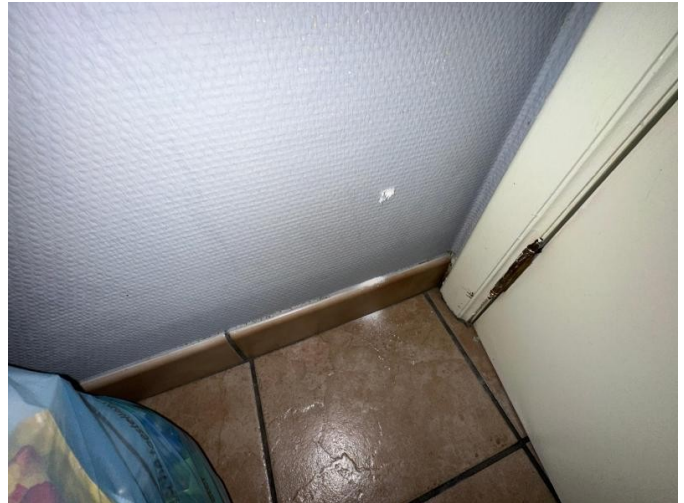
## Fiche 3: Wanden: pleisterwerk

Geen asbest

#	Type	Referentie	Resultaat
3.1	Mengmonster	101	Geen asbest

Beschrijving	Wanden: pleisterwerk
Omgeving	Binnen
Primaire drager	Binnenwand
Bindmiddel van materiaal	Gips - kalk
Gebondenheid op basis van bindmiddel	Niet-hechtgebonden
Hoeveelheid (oppervlakte - dikte - aantal)	• 128,00 m <sup>2</sup> - 1,00 cm - 1 stuk
Totaal volume	1,28 m <sup>3</sup>
Identificatiemethode	Vaststelling met monstername
Destructieve handeling voor identificatie	Nee
Opmerking	De opgegeven oppervlaktes zijn indicatief.

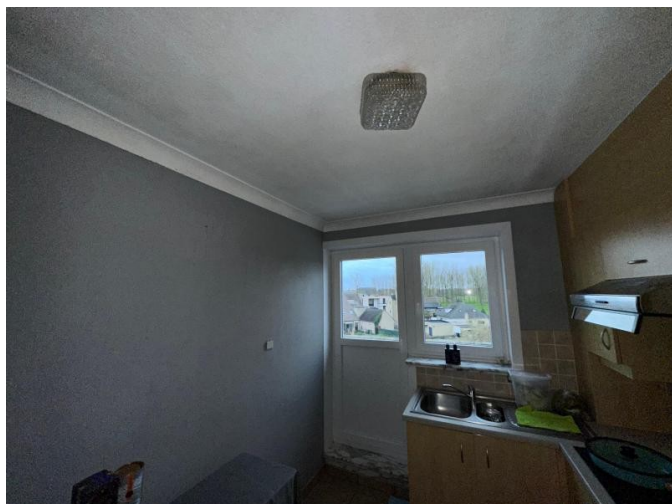
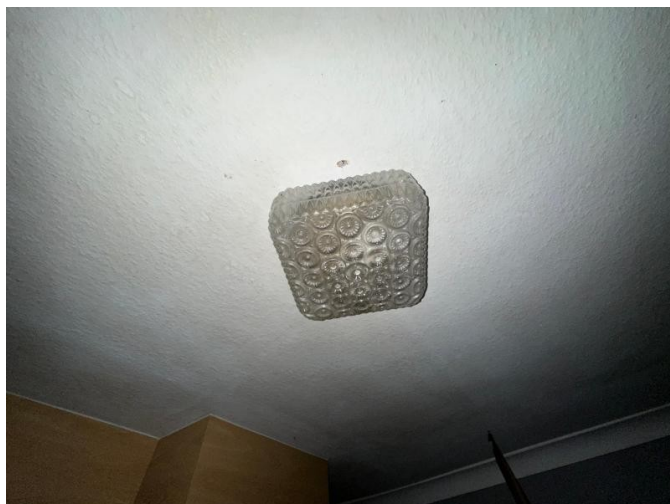
## Fiche 4: Plafonds: pleisterwerk

Geen asbest

#	Type	Referentie	Resultaat
4.1	Mengmonster	201	Geen asbest

Beschrijving	Plafonds: pleisterwerk
Omgeving	Binnen
Primaire drager	Plafond
Bindmiddel van materiaal	Gips - kalk
Gebondenheid op basis van bindmiddel	Niet-hechtgebonden
Hoeveelheid (oppervlakte - dikte - aantal)	• 64,00 m <sup>2</sup> - 1,00 cm - 1 stuk
Totaal volume	0,64 m <sup>3</sup>
Identificatiemethode	Vaststelling met monstername
Destructieve handeling voor identificatie	Nee
Opmerking	De opgegeven oppervlaktes zijn indicatief.
