Asbestinventarisatetest

Mijnwerkersstraat 4/4, 9500 Geraardsbergen

Attestnummer : 20250426-000054.000

Uitgegeven op : 26.04.2025

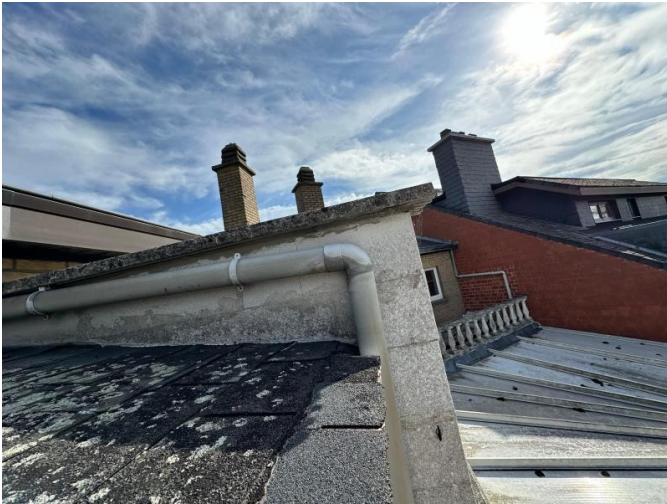
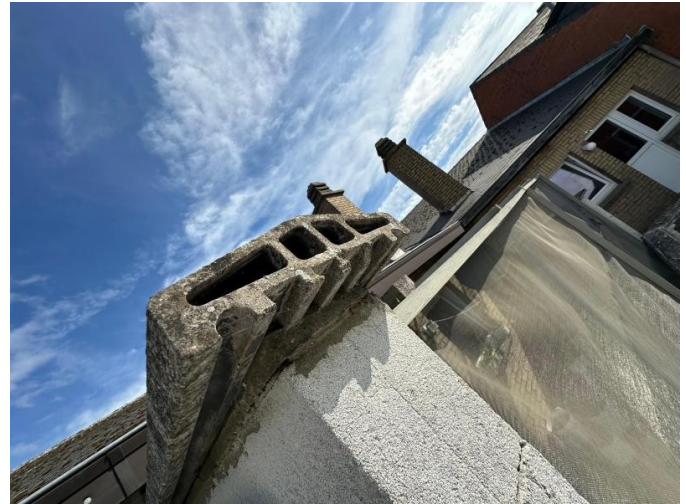
Overzichtsfoto

Detailfoto

Conclusie

Het asbestmateriaal valt onder de mijlpaal van 2040.

Risicobeoordeling

Eindbeoordeling materiaalrisico	Laag materiaalrisico en/of verlaagde kans op vezelvrijgave
Opmerking

Gebondenheid	Categorie 1: hechtgebonden in oorsprong
Asbestsoort (vezeltype)	Crocidoliet aanwezig
Asbestconcentratie	Laag (< 50%)
Afschermingsgraad van het gehele materiaal	Geheel of deels vrij aan de buitenlucht
Toestand van het materiaal	Licht beschadigd, licht verweerd. Intact calciumsilicaatmateriaal of categorie III 'gebondenheid'

Beschrijving	Dekstenen
Omgeving	Buiten
Primaire drager	Wand vrijstaand (scheidingmuur, ...)
Asbestmateriaal	Plaat, paneel, tablet - Hol
Bindmiddel van asbestmateriaal	Cement
Gebondenheid op basis van bindmiddel	Hecht
Hoeveelheid (oppervlakte - dikte - aantal)	• 0,40 m ² - 3,00 cm - 2 stuks
Totaal volume	0,024 m ³
Eenvoudig bereikbaar	Ja
Bevestigingswijze	• Verlijmd, ingegoten, versmeerd
Identificatiemethode	Vaststelling zonder monstername
Destructieve handeling voor identificatie	Nee
Opmerking	De opgegeven hoeveelheid is een geschatte benadering.

Zorgvuldig beheren

- Zorg voor een veilig beheer. Vermijd het beschadigen van het asbestmateriaal. Controleer de toestand jaarlijks op wijzigingen.
- Voer bijkomende staalname(s) uit.

- Eenvoudige handelingen: mag via doe-het-zelf of door werknemer(s) met opleidingsattest eenvoudige handelingen
Indien u dit als doe-het-zelver wenst te verwijderen dient u de nodige voorzorgsmaatregelen te nemen:

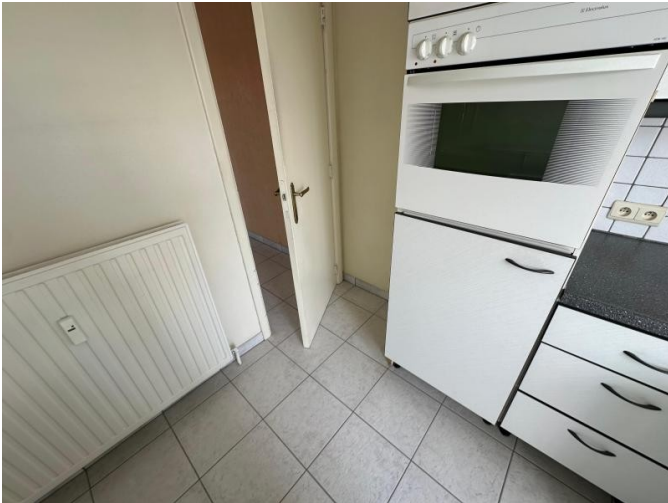
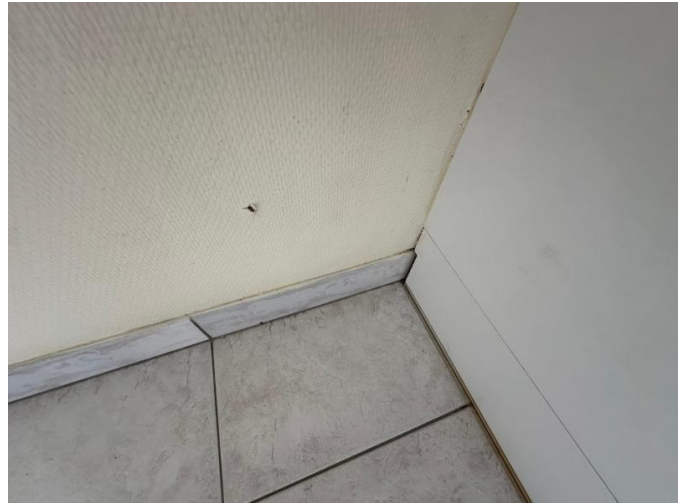
Fiche 2: Wanden: pleisterwerk

Overzichtsfoto

Detailfoto

Geen asbest

#	Type	Referentie	Resultaat
2.1	Mengmonster	101	Geen asbest

Beschrijving	Wanden: pleisterwerk
Omgeving	Binnen
Primaire drager	Binnenwand
Bindmiddel van materiaal	Gips - kalk
Gebondenheid op basis van bindmiddel	Niet-hechtgebonden
Hoeveelheid (oppervlakte - dikte - aantal)	• 128,00 m ² - 1,00 cm - 1 stuk
Totaal volume	1,28 m ³
Identificatiemethode	Vaststelling met monstername
Destructieve handeling voor identificatie	Nee
Opmerking	De opgegeven oppervlaktes zijn indicatief.

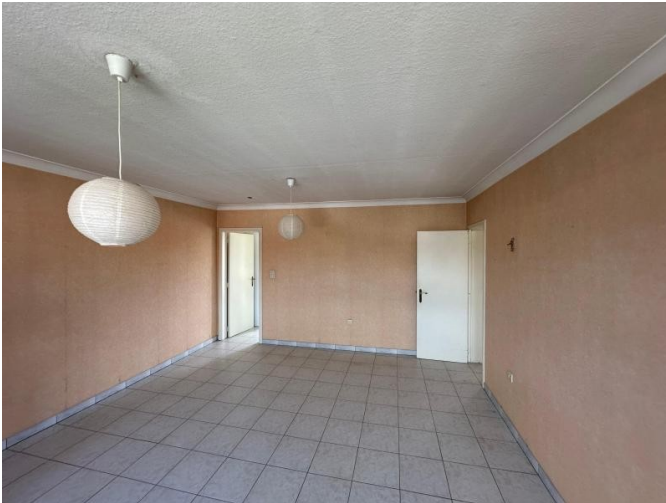
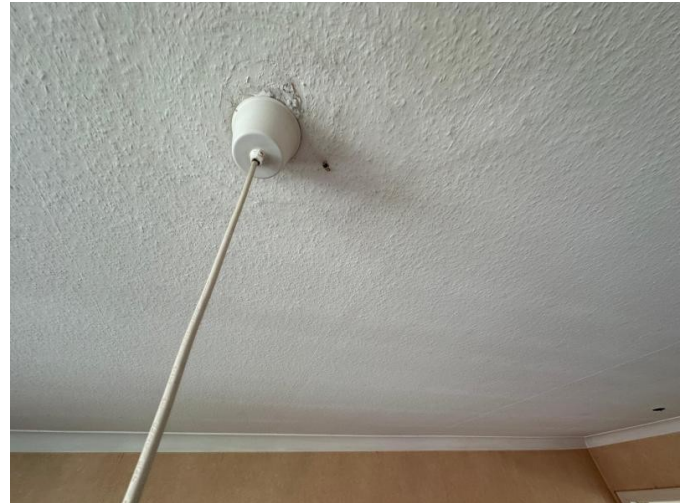
Fiche 3: Plafonds: pleisterwerk

Overzichtsfoto

Detailfoto

Geen asbest

#	Type	Referentie	Resultaat
3.1	Mengmonster	201	Geen asbest

Beschrijving	Plafonds: pleisterwerk
Omgeving	Binnen
Primaire drager	Plafond
Bindmiddel van materiaal	Gips - kalk
Gebondenheid op basis van bindmiddel	Niet-hechtgebonden
Hoeveelheid (oppervlakte - dikte - aantal)	• 64,00 m ² - 1,00 cm - 1 stuk
Totaal volume	0,64 m ³
Identificatiemethode	Vaststelling met monstername
Destructieve handeling voor identificatie	Nee
Opmerking	De opgegeven oppervlaktes zijn indicatief.
