Asbestinventarisatetest

Gasstraat 50, 2400 Mol

Attestnummer : 20240826-000104.000

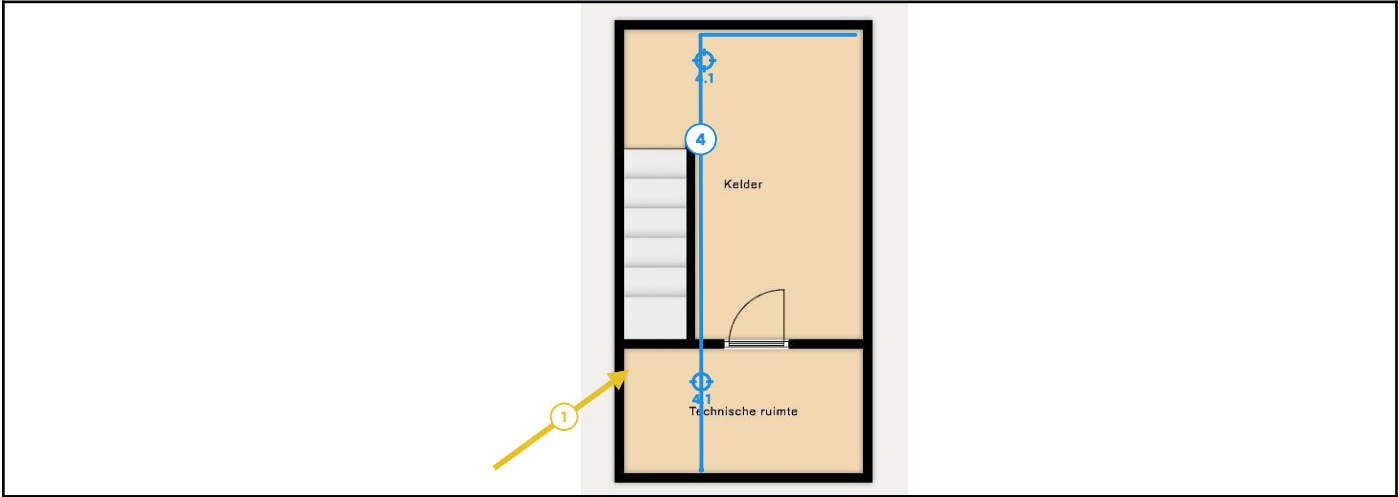
Plan 1.1: Kelder

Beschrijving	Type	Actie
1. Oude afvoerbuis brander	Asbestmateriaal	Zorgvuldig beheren
4. Isolatie kelder	Geen asbest	-
4.1 Code: 8359628	Mengmonster	-

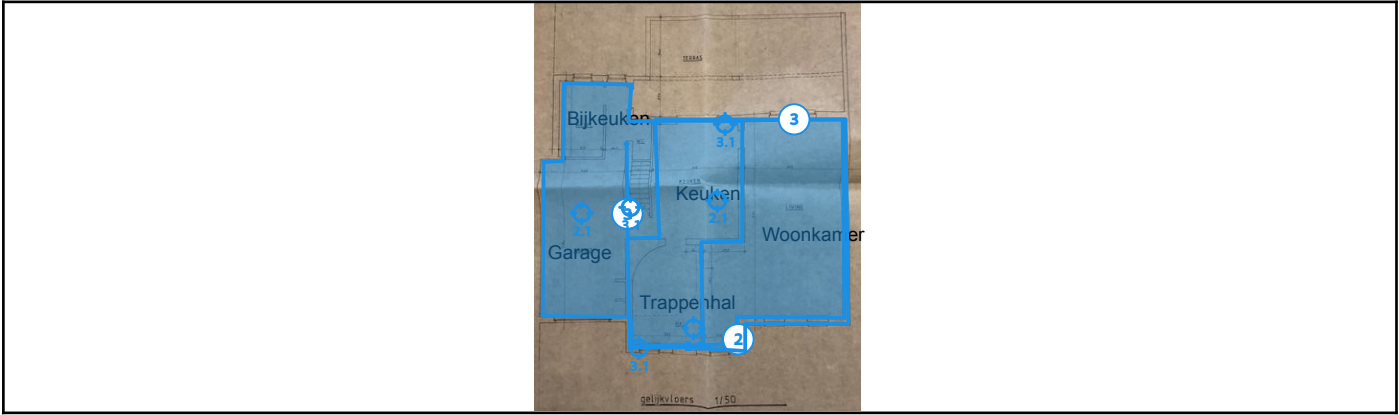
Plan 1.2: Gelijkvloers

Beschrijving	Type	Actie
2. Pleister plafond	Geen asbest	-
2.1 Code: 8359627	Mengmonster	-
3. Pleister muren	Geen asbest	-
3.1 Code: 8359626	Mengmonster	-

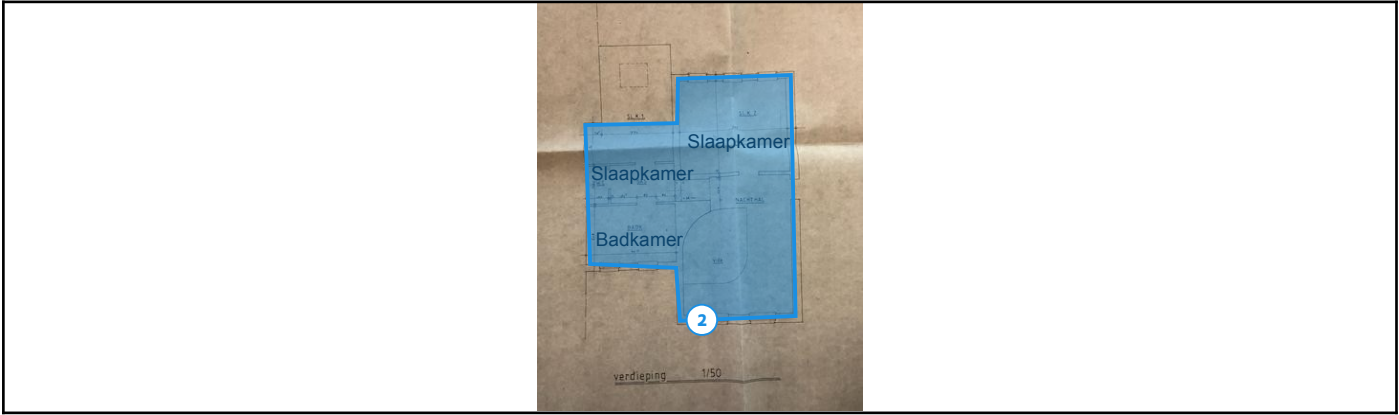
Plan 1.3: Verdieping

Beschrijving	Type	Actie
2. Pleister plafond	Geen asbest	-

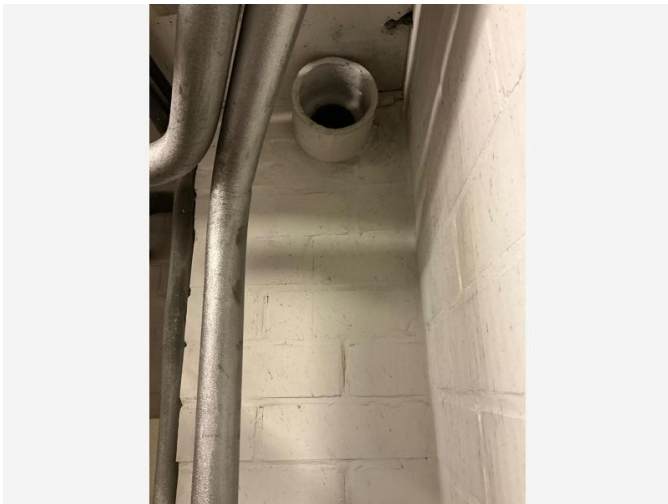
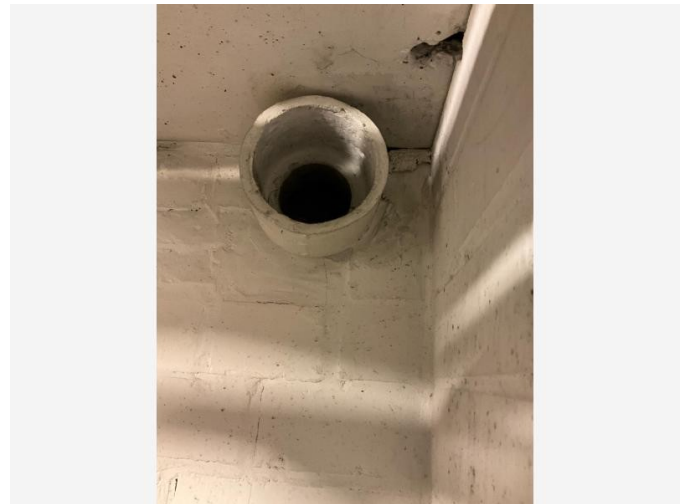
Overzichtsfoto

Detailfoto

Het asbestmateriaal valt onder de mijlpaal van 2040.

Eindbeoordeling materiaalrisico	Laag materiaalrisico en/of verlaagde kans op vezelvrijgave
---------------------------------	--

Gebondenheid	Categorie 1: hechtgebonden in oorsprong
Asbestsoort (vezeltype)	Crocidoliet aanwezig
Asbestconcentratie	Laag (< 50%)
Afschermingsgraad van het gehele materiaal	Geheel of deels (ook) vrij aan de binnenlucht
Toestand van het materiaal	Onbeschadigd, niet verweerd

Beschrijving	Oude afvoerbuiss brander
Omgeving	Binnen
Primaire drager	HVAC infrastructuur en uitrusting
Asbestmateriaal	Rookgaskanaal
Bindmiddel van asbestmateriaal	Cement
Gebondenheid op basis van bindmiddel	Hecht
Hoeveelheid (lengte - omtrek - dikte - aantal)	<ul style="list-style-type: none">• 1,00 m - 60,00 cm - 2,00 cm - 1 stuk
Totaal volume	0,012 m ³
Eenvoudig bereikbaar	<p>Nee</p> <ul style="list-style-type: none">• Het asbestmateriaal is bedekt (uitgezonderd laag verf, coating, behang, kunststof, textiel) en het wegnemen van het bedekkende materiaal kan niet zonder het bedekkende materiaal te beschadigen.
Bevestigingswijze	<ul style="list-style-type: none">• Verlijmd, ingegoten, versmeerd
Identificatiemethode	Vaststelling zonder monstername
Destructieve handeling voor identificatie	Nee
Opmerking	Exacte lengte niet kunnen bepalen doordat deze in de muur verder loopt.

- Zorg voor een veilig beheer. Vermijd het beschadigen van het asbestmateriaal. Controleer de toestand jaarlijks op wijzigingen.

- Eenvoudige handelingen: mag via doe-het-zelf of door werknemer(s) met opleidingsattest eenvoudige handelingen
Hechtgebonden asbestcement toepassing die mag verwijderd worden via de methodiek eenvoudige handelingen, mits deze verwijderd kan worden zonder breken, en in 1 geheel. Draag hierbij de nodige veiligheidsmiddelen (FFP3, tyvek en handschoenen). Mits het niet mogelijk blijkt te zijn de afvoerbuis zonder te breken te verwijderen, dient dit door een erkend asbestverwijderaar te gebeuren.

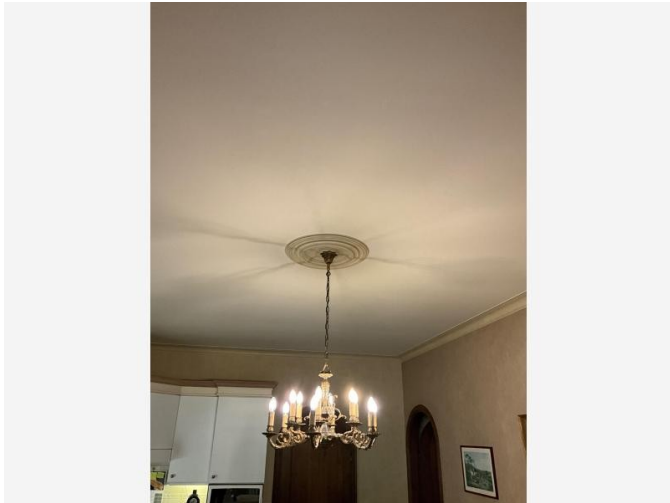
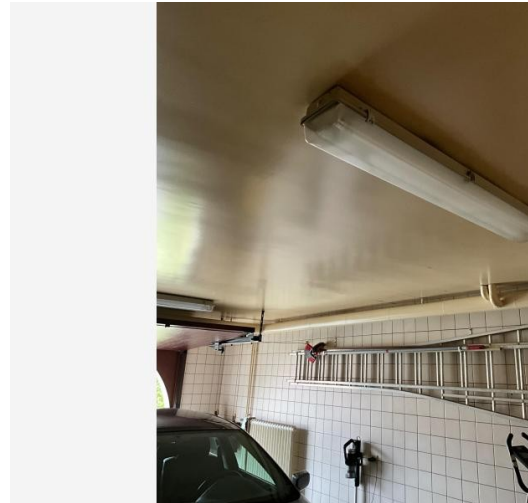
Fiche 2: Pleister plafond

Geen asbest

#	Type	Referentie	Resultaat
2.1	Mengmonster	8359627	Geen asbest

Beschrijving	Pleister plafond
Omgeving	Binnen
Primaire drager	Plafond
Bindmiddel van materiaal	Gips - kalk
Gebondenheid op basis van bindmiddel	Niet-hechtgebonden
Hoeveelheid (oppervlakte - dikte - aantal)	• 180,00 m ² - 1,00 cm - 1 stuk
Totaal volume	1,80 m ³
Identificatiemethode	Vaststelling met monstername
Destructieve handeling voor identificatie	Nee
Opmerking	De kelderverdieping (met technische ruimte) en zolderverdieping hebben geen pleisterwerk aan het plafond.

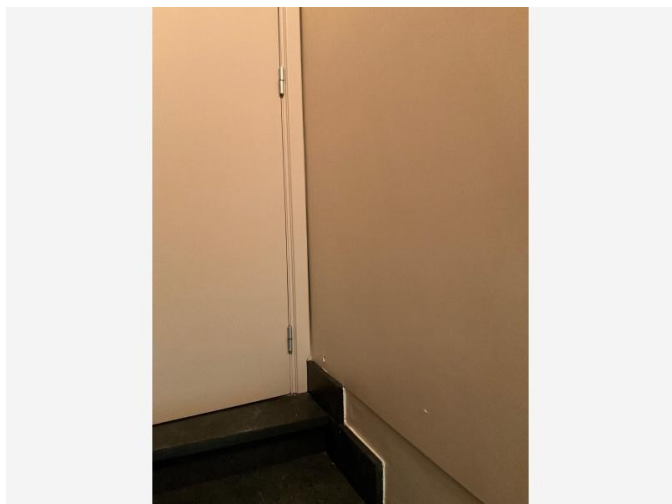
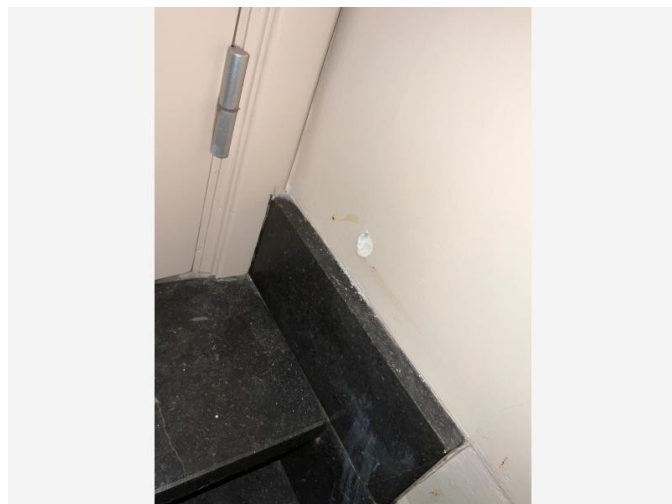
Fiche 3: Pleister muren

Geen asbest

#	Type	Referentie	Resultaat
3.1	Mengmonster	8359626	Geen asbest

Beschrijving	Pleister muren
Omgeving	Binnen
Primaire drager	Binnenwand
Bindmiddel van materiaal	Gips - kalk
Gebondenheid op basis van bindmiddel	Niet-hechtgebonden
Hoeveelheid (oppervlakte - dikte - aantal)	• 380,00 m ² - 1,00 cm - 1 stuk
Totaal volume	3,80 m ³
Identificatiemethode	Vaststelling met monstername
Destructieve handeling voor identificatie	Nee
Opmerking	Kelderverdieping (met technische ruimte) en zolderverdieping hebben geen pleisterwerk. De badkamer, garage en bijkeuken zijn volledig betegeld.

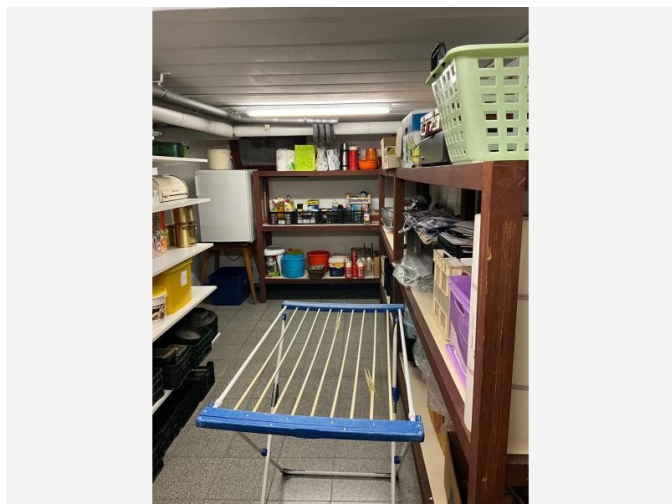
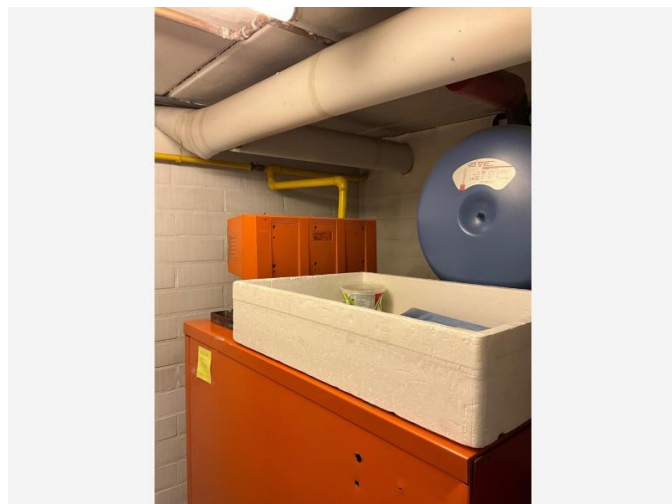
Fiche 4: Isolatie kelder

Geen asbest

#	Type	Referentie	Resultaat
4.1	Mengmonster	8359628	Geen asbest

Beschrijving	Isolatie kelder
Omgeving	Binnen
Primaire drager	HVAC infrastructuur en uitrusting
Bindmiddel van materiaal	Weinig of geen bindmiddel (textiel, bevloeking, ...)
Gebondenheid op basis van bindmiddel	Niet-hechtgebonden
Hoeveelheid (gewicht - aantal)	• 1,00 kg - 1 stuk
Totaal gewicht	1,00 kg
Identificatiemethode	Vaststelling met monstername
Destructieve handeling voor identificatie	Nee
Opmerking	Thermische isolatie enkel op de rechte stukken aanwezig. De boschten zijn niet geïsoleerd. Het gewicht kon niet ingeschat worden.
