Asbestinventarisatetest

Ringlaan 34/2, 3550 Heusden-Zolder

Attestnummer : **20250606-000362.000**

Asbestveilig (maar mogelijk niet asbestvrij)

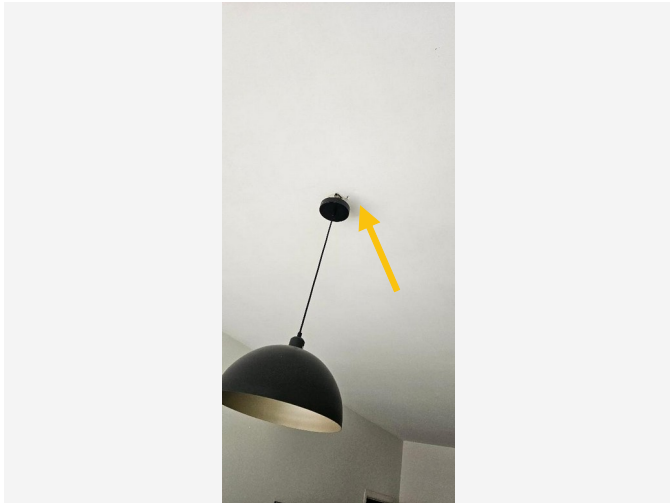
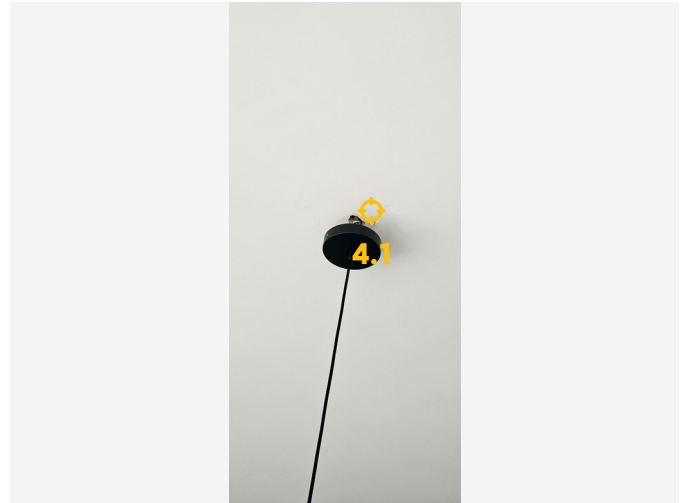
Fiche 4: Pleisterwerk plafond

Geen asbest

#	Type	Referentie	Resultaat
4.1	Mengmonster	Msnr.2 Pleisterwerk plafond	Geen asbest

Beschrijving	Pleisterwerk plafond
Omgeving	Binnen
Primaire drager	Plafond
Bindmiddel van materiaal	Gips - kalk
Gebondenheid op basis van bindmiddel	Niet-hechtgebonden
Hoeveelheid (oppervlakte - dikte - aantal)	• 80,00 m ² - 1,99 cm - 1 stuk
Totaal volume	1,592 m ³
Identificatiemethode	Vaststelling met monstername
Destructieve handeling voor identificatie	Nee
