# Asbestinventarisatetest

Krekelenberg 15, 2830 Willebroek

Attestnummer : **20250414-000263.000**

**Asbestveilig** (maar mogelijk niet asbestvrij)

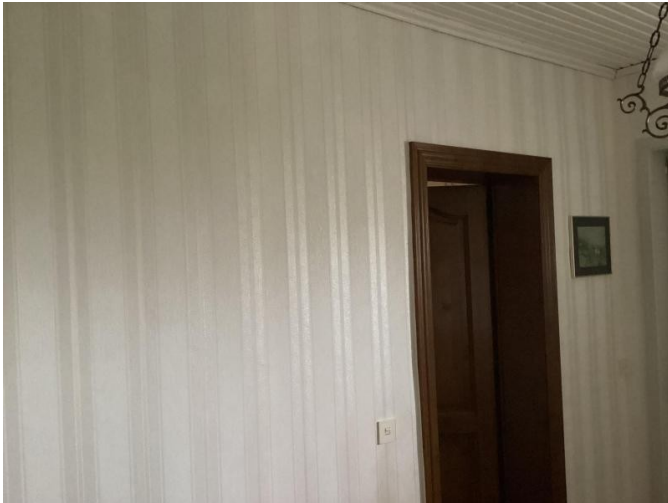
Vrije foto

Alle aangeduide muren zijn afgewerkt met gipskartonplaten.

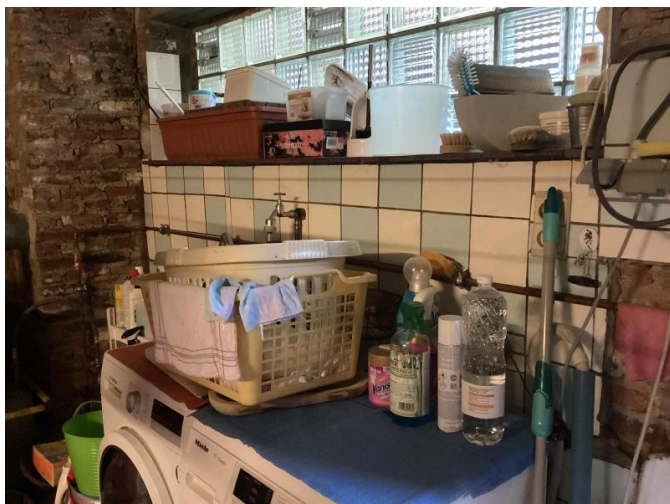
Vrije foto

Mogelijks zijn deze tegels verlijmd met asbesthoudende lijm.

Identificatiemethode	Redelijk vermoeden
----------------------	--------------------

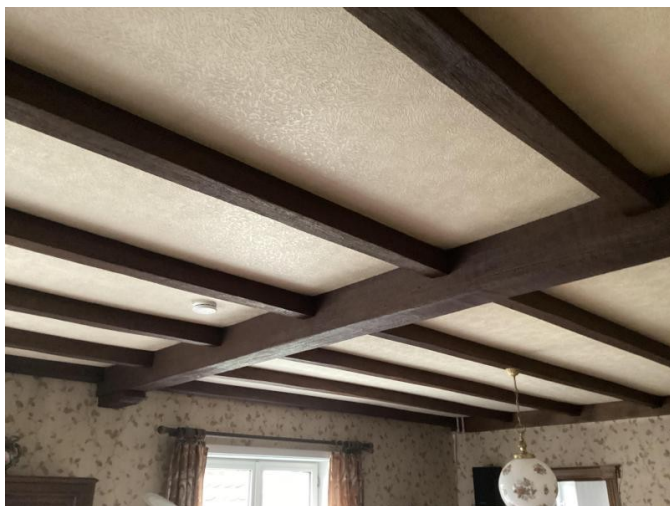
Vrije foto

Alle plafonds zijn bezet met planken of gipskartonplaten.

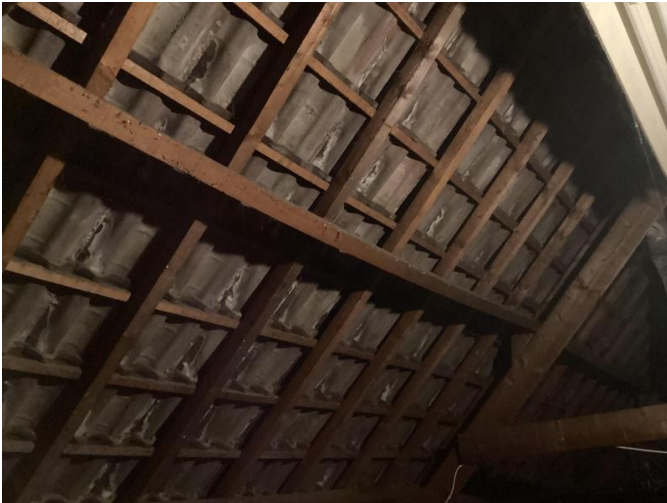
*Vrije foto*

Geen onderdak aanwezig.

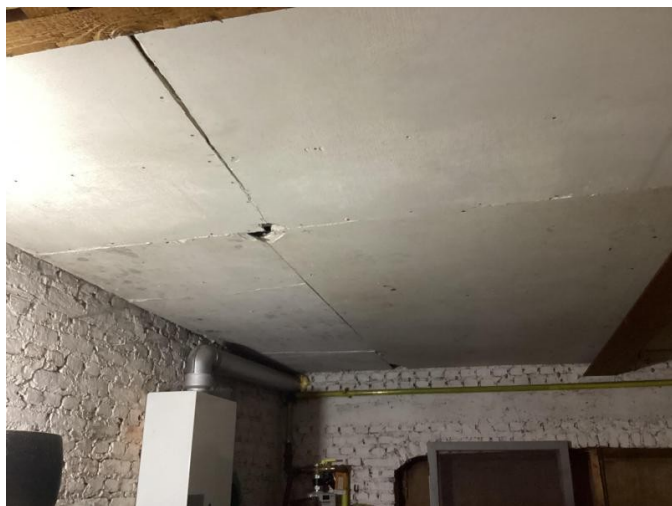
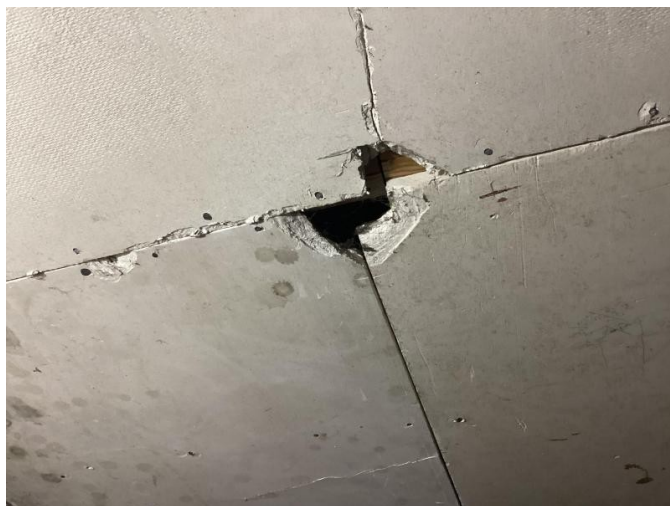
## Fiche 5: Platen tegen plafond in de garage, pical.

Geen asbest

#	Type	Referentie	Resultaat
5.1	Puntmonster	45643/02	Geen asbest

Beschrijving	Platen tegen plafond in de garage, pical.
Omgeving	Binnen
Primaire drager	Plafond
Bindmiddel van materiaal	Calciumsilicaat
Gebondenheid op basis van bindmiddel	Niet-hechtgebonden
Hoeveelheid (oppervlakte - dikte - aantal)	• 40,00 m <sup>2</sup> - 3,00 cm - 1 stuk
Totaal volume	1,20 m <sup>3</sup>
Identificatiemethode	Vaststelling met monstername
Destructieve handeling voor identificatie	Nee

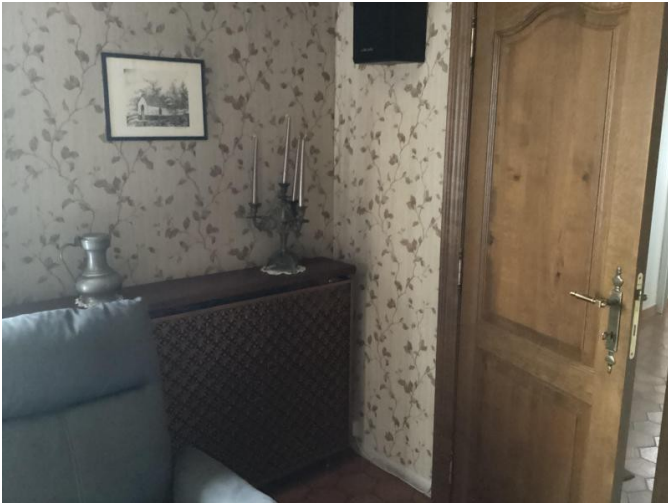
## Fiche 6: Binnenmuren pleister

Geen asbest

#	Type	Referentie	Resultaat
6.1	Mengmonster	45643/01	Geen asbest

Beschrijving	Binnenmuren pleister
Omgeving	Binnen
Primaire drager	Binnenwand
Bindmiddel van materiaal	Gips - kalk
Gebondenheid op basis van bindmiddel	Niet-hechtgebonden
Hoeveelheid (oppervlakte - dikte - aantal)	• 1,00 m <sup>2</sup> - 1,00 cm - 1 stuk
Totaal volume	0,01 m <sup>3</sup>
Identificatiemethode	Vaststelling met monstername
Destructieve handeling voor identificatie	Nee
Opmerking	Maar 1 staal genomen omdat er maar 1 muur aanwezig is.
