# Asbestinventarisatetest

Edingseweg 56, 9500 Geraardsbergen

Attestnummer : 20240119-000268.000

Uitgegeven op : 19.01.2024

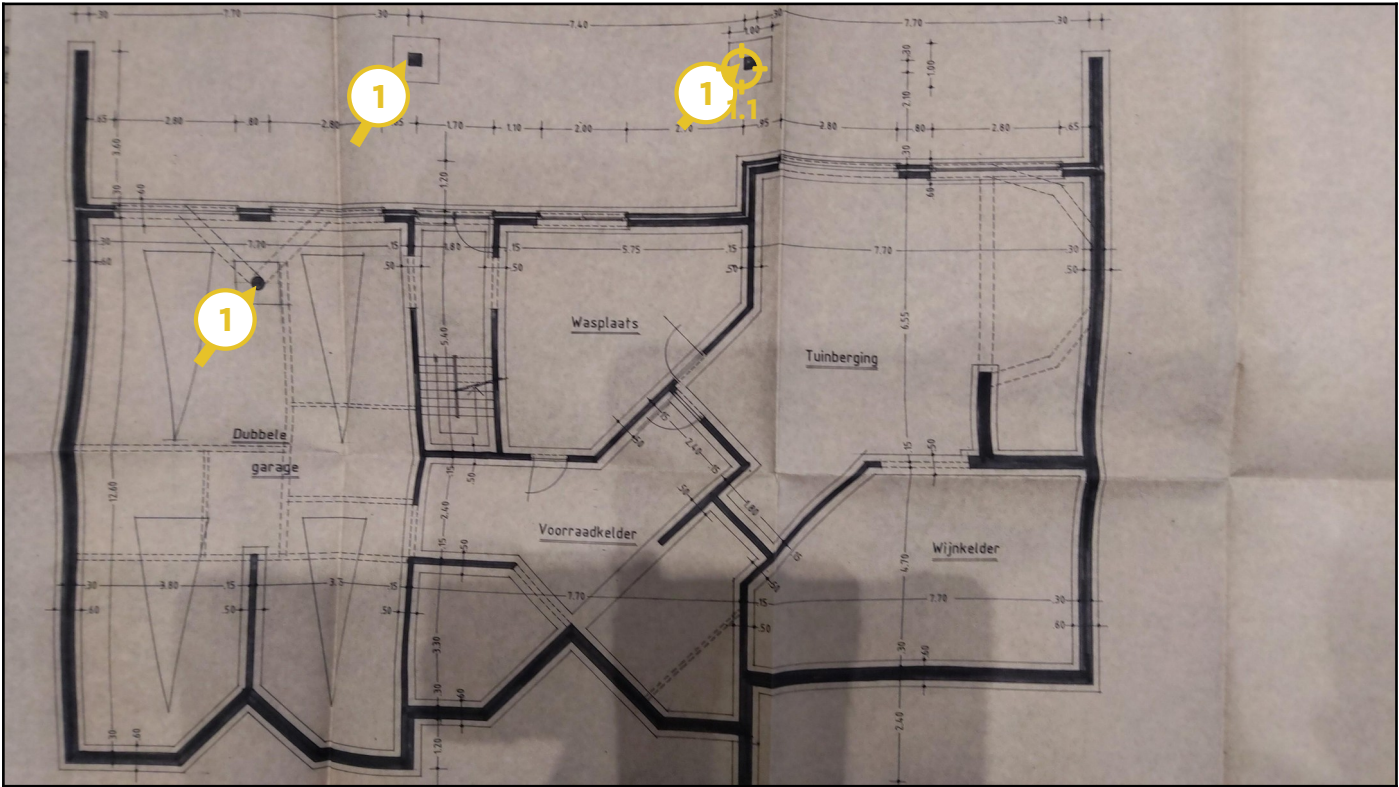
# Plan 1.1: Kelder

Beschrijving	Type	Actie
1. Zuil	Asbestmateriaal	Zorgvuldig beheren
1.1 Code: M03	Puntmonster	-
