Asbestinventarisatattest

Bergstraat 49, 1840 Londerzeel

Attestnummer : 20250619-000233.000

Uitgegeven op : 19.06.2025

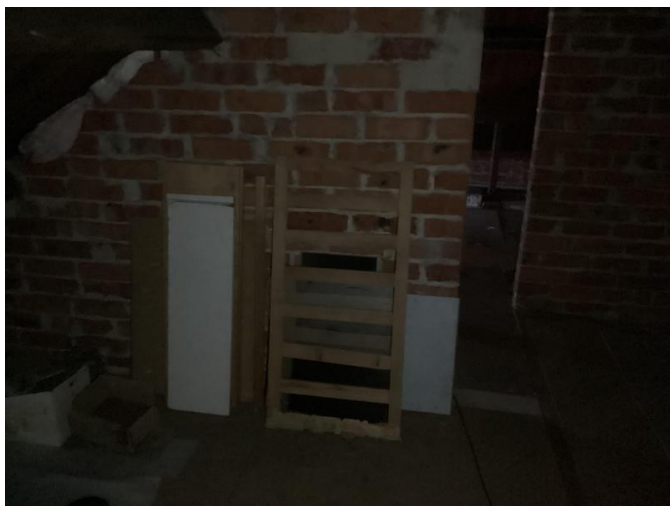
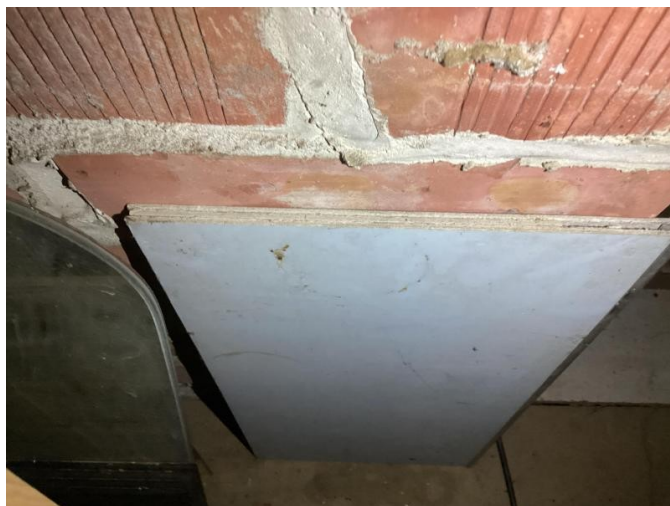
Het asbestmateriaal valt onder de mijlpaal van 2040.

Beschrijving	Afval op zolder
Type afvalstof	Betreft stock-voorraad of gedemonteerde asbestmaterialen
Aanwezige resten	Het betreft een stukje glasplaat.
Omgeving	Binnen
Primaire drager	Binnenwand
Asbestmaterialen	<ul style="list-style-type: none">• Plaat, paneel, tablet - Geëmailleerd, type Glasal
Bindmiddel van asbestmateriaal	Cement
Gebondenheid op basis van bindmiddel	Hecht
Hoeveelheid (gewicht - aantal)	<ul style="list-style-type: none">• 7,00 kg - 1 stuk
Totaal gewicht	7,00 kg
Eenvoudig bereikbaar	Ja
Identificatiemethode	Vaststelling zonder monstername

- Verwijder het asbestafval.
- Voer bijkomende staalname(s) uit.

- Eenvoudige handelingen: mag via doe-het-zelf of door werknemer(s) met opleidingsattest eenvoudige handelingen
De eigenaars mogen dit zelf verwijderen aangezien het gaat over een Hechtgebonden asbest materiaal die niet beschadigd is en perfect bereikbaar is om deze op een veilige manier te verwijderen. Bekijk hieromtrent zeker onderstaande link en het Codex boek VI

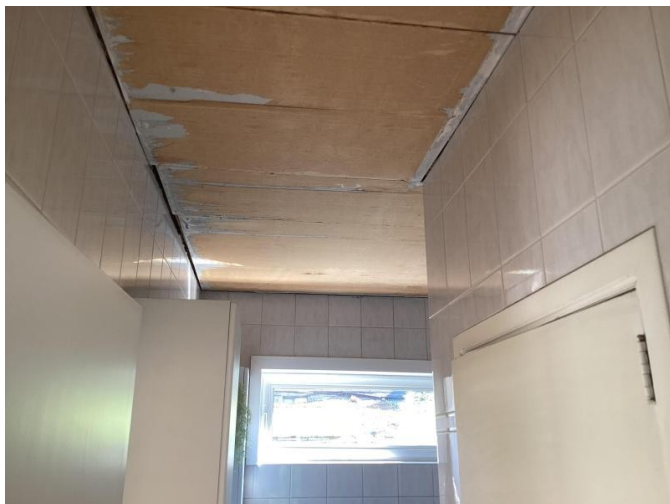
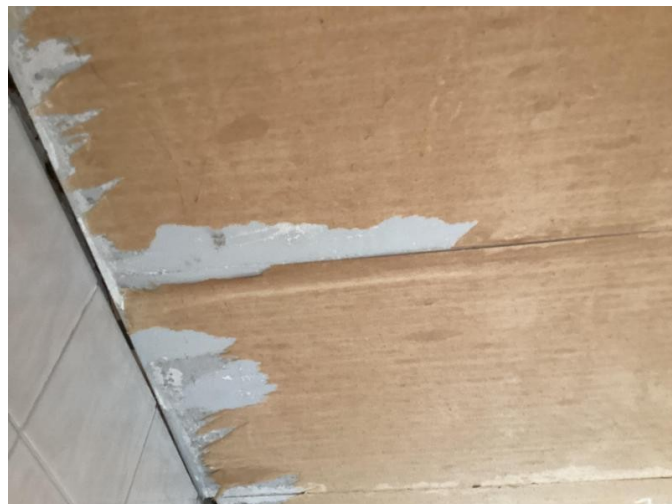
Eindbeoordeling materiaalrisico	Verhoogd materiaalrisico en/of verhoogde kans op vezelvrijgave
---------------------------------	--

Gebondenheid	Categorie 2: niet-hechtgebonden met matrix
Asbestsoort (vezeltype)	Alleen chrysotiel
Asbestconcentratie	Hoog ($\geq 50\%$)
Afschermingsgraad van het gehele materiaal	Geheel of deels (ook) vrij aan de binnenlucht
Toestand van het materiaal	Licht beschadigd, licht verweerd. Intact calciumsilicaatmateriaal of categorie III 'gebondenheid'

#	Type	Referentie	Resultaat
2.1	Puntmonster	48522/04	Chrysotiel

Beschrijving	Platen plafond badkamer en cv ruimte
Omgeving	Binnen
Primaire drager	Plafond
Asbestmateriaal	Plaat, paneel, tablet - Calciumsilicaat (type Pical, type Promatect)
Bindmiddel van asbestmateriaal	Calciumsilicaat
Gebondenheid op basis van bindmiddel	Niet-hechtgebonden
Hoeveelheid (oppervlakte - dikte - aantal)	• 37,00 m ² - 1,00 cm - 1 stuk
Totaal volume	0,37 m ³
Eenvoudig bereikbaar	Ja
Bevestigingswijze	• Geschroefd
Identificatiemethode	Vaststelling met monstername
Destructieve handeling voor identificatie	Nee

- Zorg voor een veilig beheer. Vermijd het beschadigen van het asbestmateriaal. Controleer de toestand jaarlijks op wijzigingen.

- Hermetische zone (erkend asbestverwijderaar)
Deze asbesttoepassing mag niet worden verwijderd door een particulier of door een doe-het-zelver. Dit met de reden dat het over niet-hechtgebonden asbesttoepassing gaat die tevens niet kan verwijderd worden aan de hand van eenvoudige handelingen. Bekijk hieromtrent zeker onderstaande link en het Codex boek VI

Daarom dient de verwijdering te worden gedaan door een erkend asbestverwijderaar die moet gebruik maken van een Hermetische Zone. Deze zorgt ervoor te zorgen dat asbestvezels de omliggende gebieden niet besmetten tijdens het verwijderingsproces.

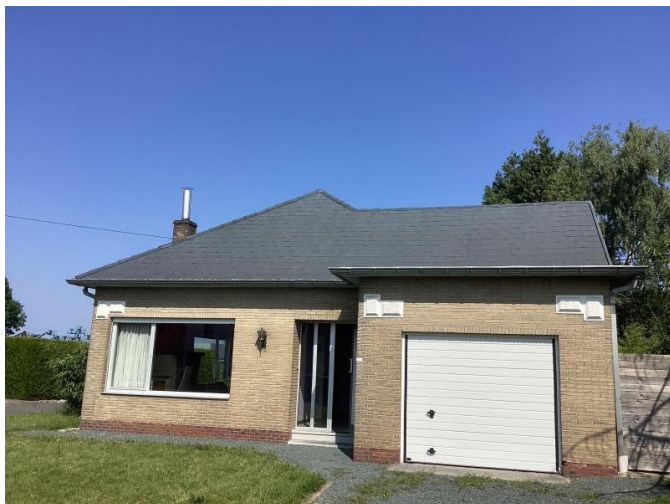
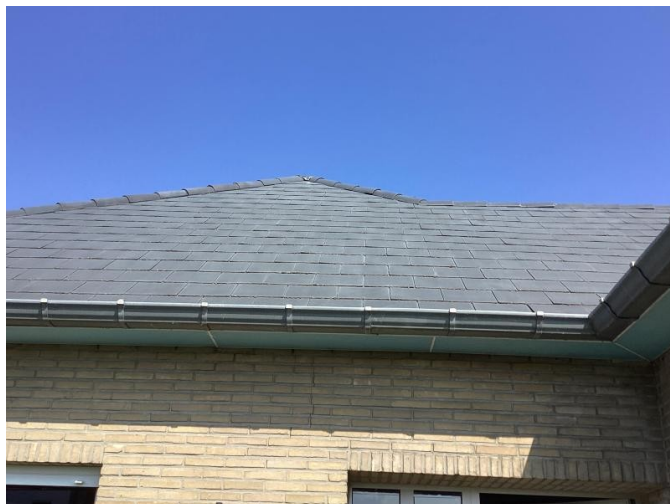
Eindbeoordeling materiaalrisico	Laag materiaalrisico en/of verlaagde kans op vezelvrijgave
---------------------------------	--

Gebondenheid	Categorie 1: hechtgebonden in oorsprong
Asbestsoort (vezeltype)	Crocidoliet aanwezig
Asbestconcentratie	Laag (< 50%)
Afschermingsgraad van het gehele materiaal	Geheel of deels vrij aan de buitenlucht
Toestand van het materiaal	Licht beschadigd, licht verweerd. Intact calciumsilicaatmateriaal of categorie III 'gebondenheid'

Beschrijving	Schuin dak woning
Omgeving	Buiten
Primaire drager	Schuin dak
Asbestmateriaal	Dak- en gevelbekleding - Lei, shingle
Bindmiddel van asbestmateriaal	Cement
Gebondenheid op basis van bindmiddel	Hecht
Hoeveelheid (oppervlakte - aantal)	• 279,00 m ² - 1 stuk
Totale oppervlakte	279,00 m ²
Eenvoudig bereikbaar	Ja
Bevestigingswijze	• Geklemd
Identificatiemethode	Vaststelling zonder monstername
Destructieve handeling voor identificatie	Nee

- Zorg voor een veilig beheer. Vermijd het beschadigen van het asbestmateriaal. Controleer de toestand jaarlijks op wijzigingen.
- Voer bijkomende staalname(s) uit.

Als ADI raad ik aan dit te laten verwijderen door een erkend dakwerker die de nodige jaarlijkse 8 uren opleiding heeft gevolgd ivm de toets eenvoudige handelingen.

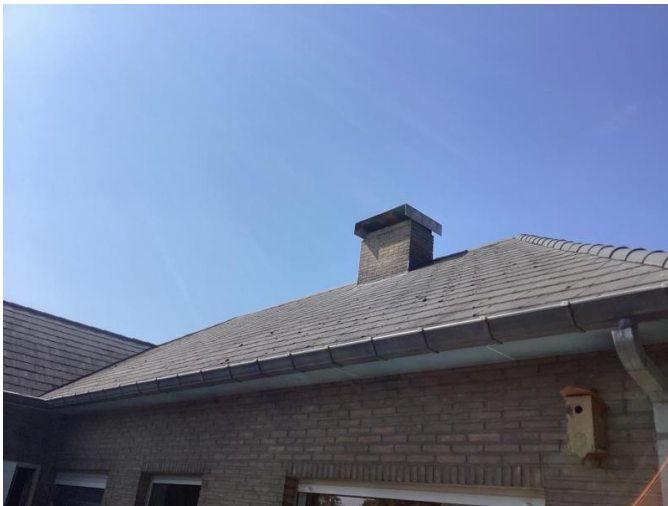
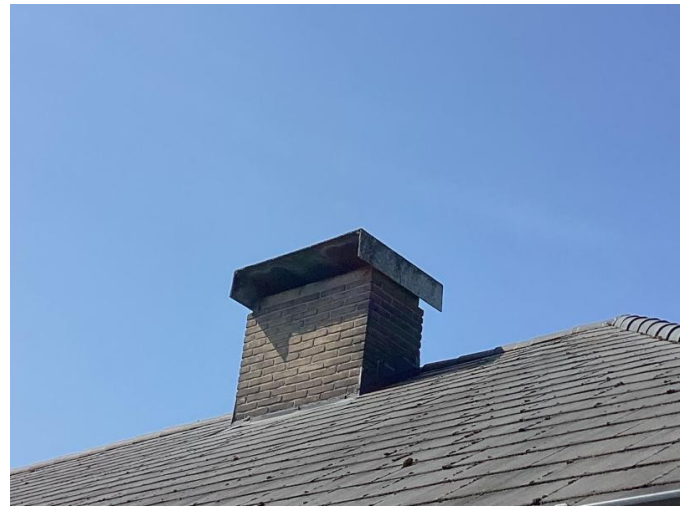
Beschrijving	Schouwhoed
Omgeving	Buiten
Primaire drager	Ruimteverwarming
Asbestmateriaal	Schouwhoed, ventilatiekap (anti-windval)
Bindmiddel van asbestmateriaal	Cement
Gebondenheid op basis van bindmiddel	Hecht
Hoeveelheid (gewicht - aantal)	• 57,00 kg - 1 stuk
Totaal gewicht	57,00 kg
Eenvoudig bereikbaar	Ja
Bevestigingswijze	• Geklemd
Identificatiemethode	Vaststelling zonder monstername
Destructieve handeling voor identificatie	Nee

- Zorg voor een veilig beheer. Vermijd het beschadigen van het asbestmateriaal. Controleer de toestand jaarlijks op wijzigingen.
- Voer bijkomende staalname(s) uit.

- Eenvoudige handelingen: mag via doe-het-zelf of door werknemer(s) met opleidingsattest eenvoudige handelingen
De eigenaars mogen dit zelf verwijderen aangezien het gaat over een Hechtgebonden asbest materiaal die niet beschadigd is en perfect bereikbaar is om deze op een veilige manier te verwijderen. Bekijk hieromtrent zeker onderstaande link en het Codex boek VI
<https://ovam.vlaanderen.be/wie-mag-wat-verwijderen>
Hoe rekening met volgende punten ivm de verwijdering:
* Trek beschermende kledij aan: een aansluitend stofmasker (beschermingsklasse FFP3), een wegwerpoverall en afspoelbare schoenen. U vindt deze spullen bij de betere doe-het-zelfzaak of een gespecialiseerde bouwhandel.

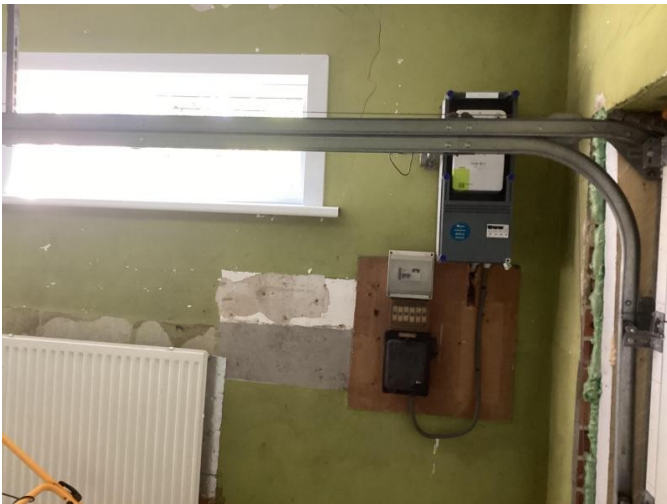
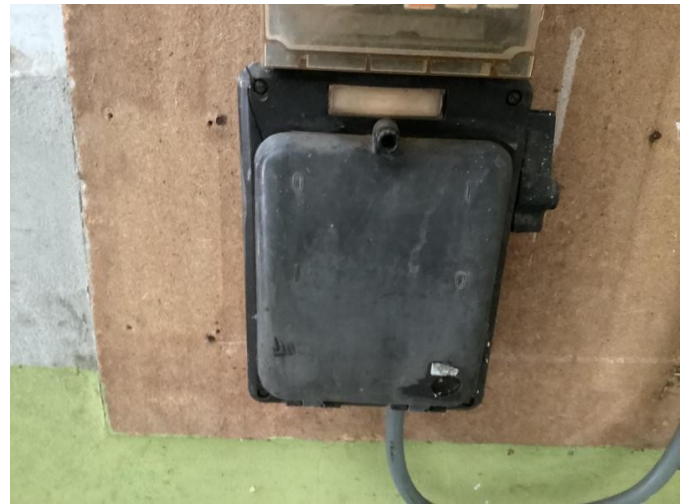
Beschrijving	Elektrische installatie
Omgeving	Binnen
Primaire drager	Communicatie en elektrische infrastructuur en uitrusting
Asbestmateriaal	Plaat, paneel, tablet - Type Bakeliet
Bindmiddel van asbestmateriaal	Kunststof of -hars
Gebondenheid op basis van bindmiddel	Hecht
Hoeveelheid (oppervlakte - dikte - aantal)	• 0,70 m ² - 1,00 cm - 1 stuk
Totaal volume	0,007 m ³
Eenvoudig bereikbaar	Ja
Bevestigingswijze	• Geschroefd
Identificatiemethode	Vaststelling zonder monstername
Destructieve handeling voor identificatie	Nee

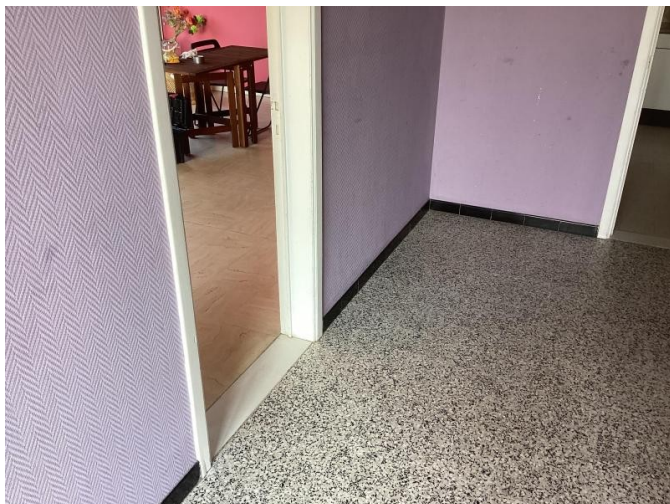
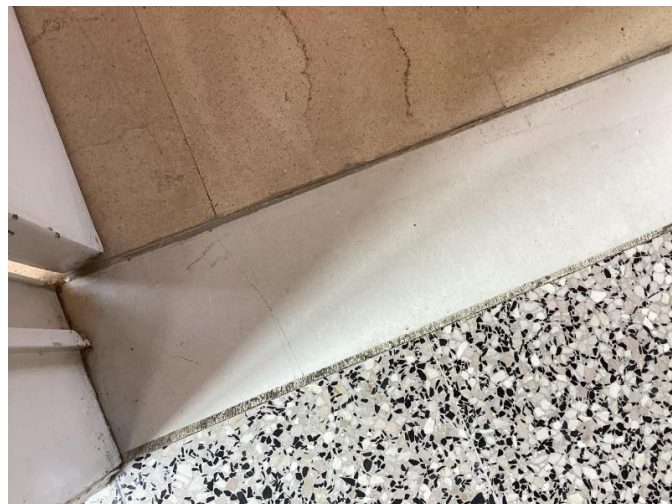
Beschrijving	Dorpels binnendeuren
Omgeving	Binnen
Primaire drager	Wandopening verticaal (raam, deur, ...)
Asbestmateriaal	Plaat, paneel, tablet - Type Massal
Bindmiddel van asbestmateriaal	Cement
Gebondenheid op basis van bindmiddel	Hecht
Hoeveelheid (oppervlakte - dikte - aantal)	• 0,50 m ² - 1,00 cm - 9 stuks
Totaal volume	0,045 m ³
Eenvoudig bereikbaar	Ja
Bevestigingswijze	• Verlijmd, ingegoten, versmeerd
Identificatiemethode	Vaststelling zonder monsternamen
Destructieve handeling voor identificatie	Nee

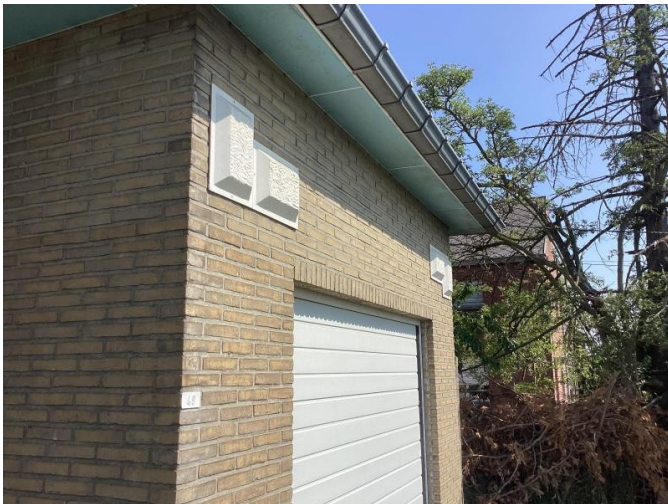
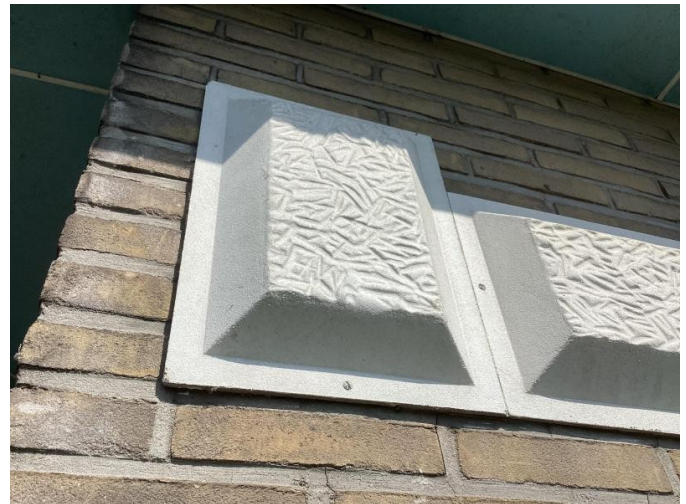
Beschrijving	Sier op gevel woning
Omgeving	Buiten
Primaire drager	Wand buitenschil
Asbestmateriaal	Plaat, paneel, tablet - Type Menuiserie
Bindmiddel van asbestmateriaal	Cement
Gebondenheid op basis van bindmiddel	Hecht
Hoeveelheid (oppervlakte - dikte - aantal)	• 0,70 m ² - 1,00 cm - 3 stuks
Totaal volume	0,021 m ³
Eenvoudig bereikbaar	Ja
Bevestigingswijze	• Geschroefd
Identificatiemethode	Vaststelling zonder monsternamen
Destructieve handeling voor identificatie	Nee

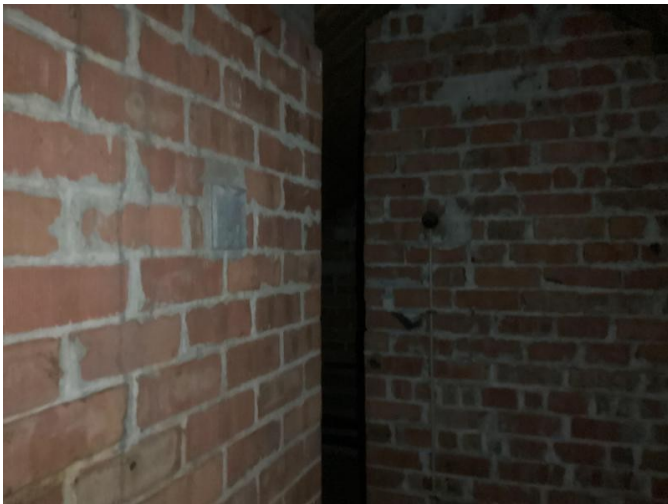
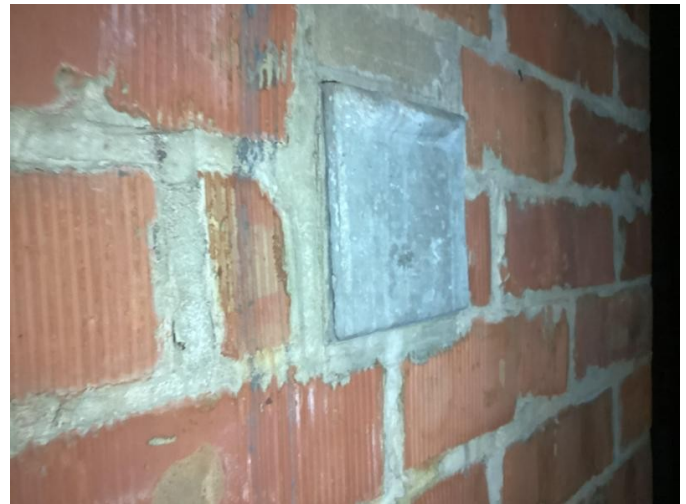
Beschrijving	Inspectieluikje schouw
Omgeving	Binnen
Primaire drager	Binnenwand
Asbestmateriaal	Brandwerende afsluiting (prefab geheel) - Luik
Bindmiddel van asbestmateriaal	Cement
Gebondenheid op basis van bindmiddel	Hecht
Hoeveelheid (gewicht - aantal)	<ul style="list-style-type: none">• 7,00 kg - 1 stuk
Totaal gewicht	7,00 kg
Eenvoudig bereikbaar	Ja
Bevestigingswijze	<ul style="list-style-type: none">• Geklemd
Identificatiemethode	Vaststelling zonder monstername
Destructieve handeling voor identificatie	Nee

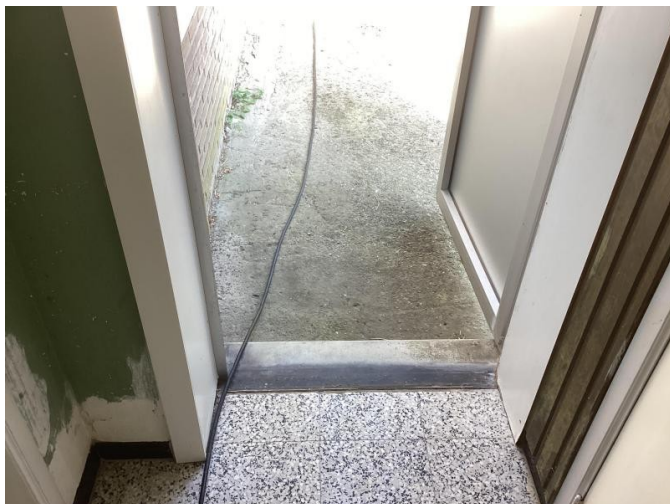
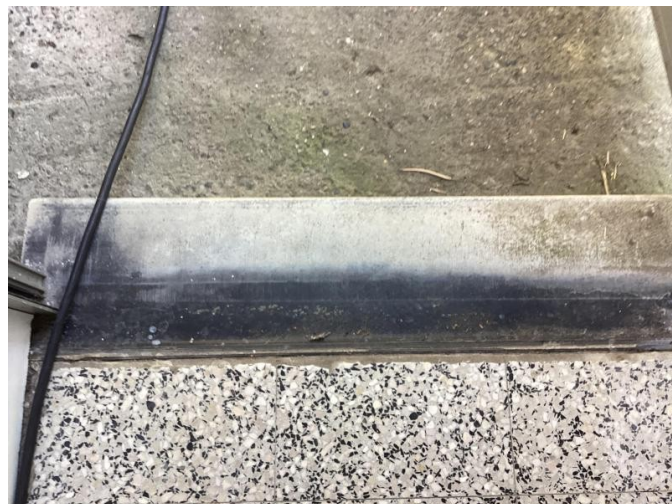
Beschrijving	Dorpel achterdeur
Omgeving	Buiten
Primaire drager	Wandopening verticaal (raam, deur, ...)
Asbestmateriaal	Plaat, paneel, tablet - Type Massal
Bindmiddel van asbestmateriaal	Cement
Gebondenheid op basis van bindmiddel	Hecht
Hoeveelheid (oppervlakte - dikte - aantal)	• 0,70 m ² - 1,00 cm - 1 stuk
Totaal volume	0,007 m ³
Eenvoudig bereikbaar	Ja
Bevestigingswijze	• Verlijmd, ingegoten, versmeerd
Identificatiemethode	Vaststelling zonder monstername
Destructieve handeling voor identificatie	Nee

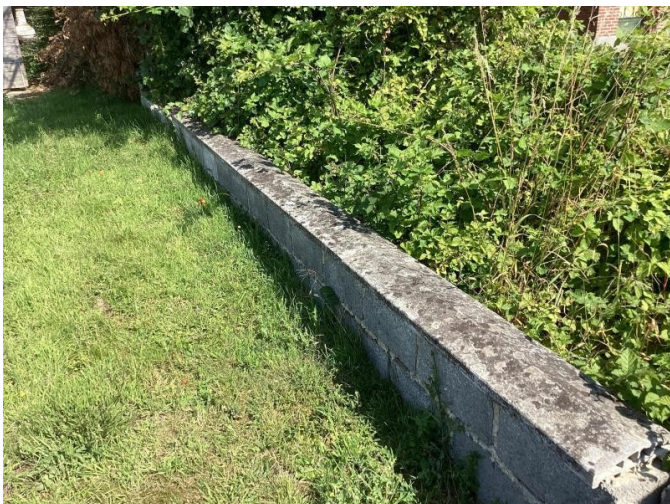
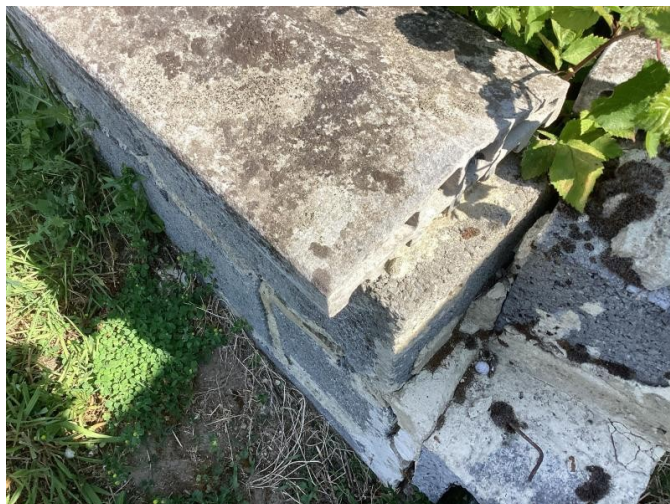
Beschrijving	Scheidingsmuur met burens
Omgeving	Buiten
Primaire drager	Wand vrijstaand (scheidingsmuur, ...)
Asbestmateriaal	Deksteen, muurkap - Hol
Bindmiddel van asbestmateriaal	Cement
Gebondenheid op basis van bindmiddel	Hecht
Hoeveelheid (oppervlakte - dikte - aantal)	• 17,00 m ² - 1,00 cm - 1 stuk
Totaal volume	0,17 m ³
Eenvoudig bereikbaar	Ja
Bevestigingswijze	• Verlijmd, ingegoten, versmeerd
Identificatiemethode	Vaststelling zonder monstername
Destructieve handeling voor identificatie	Nee

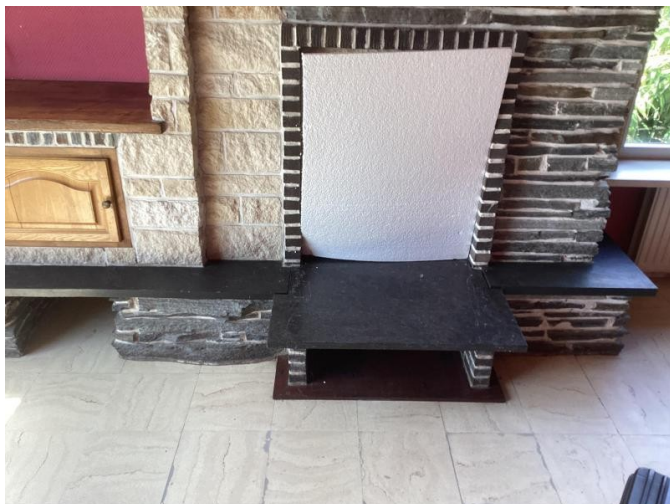
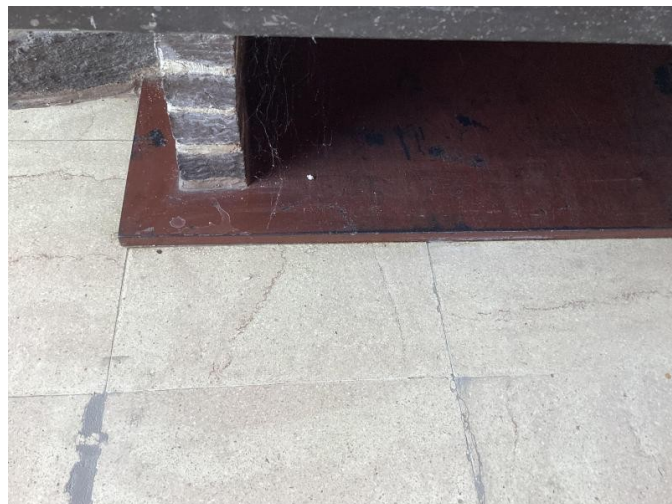
Beschrijving	Steen onder schouw
Omgeving	Binnen
Primaire drager	Vloer
Asbestmateriaal	Plaat, paneel, tablet - Type Massal
Bindmiddel van asbestmateriaal	Cement
Gebondenheid op basis van bindmiddel	Hecht
Hoeveelheid (oppervlakte - dikte - aantal)	• 0,70 m ² - 1,00 cm - 1 stuk
Totaal volume	0,007 m ³
Eenvoudig bereikbaar	Ja
Bevestigingswijze	• Verlijmd, ingegoten, versmeerd
Identificatiemethode	Vaststelling zonder monstername
Destructieve handeling voor identificatie	Nee

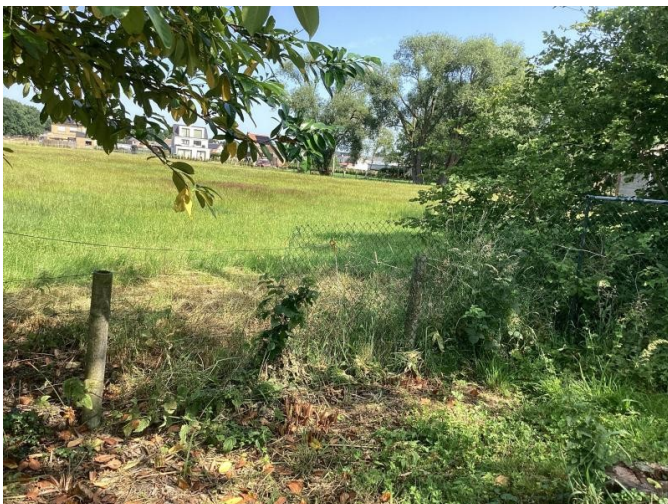
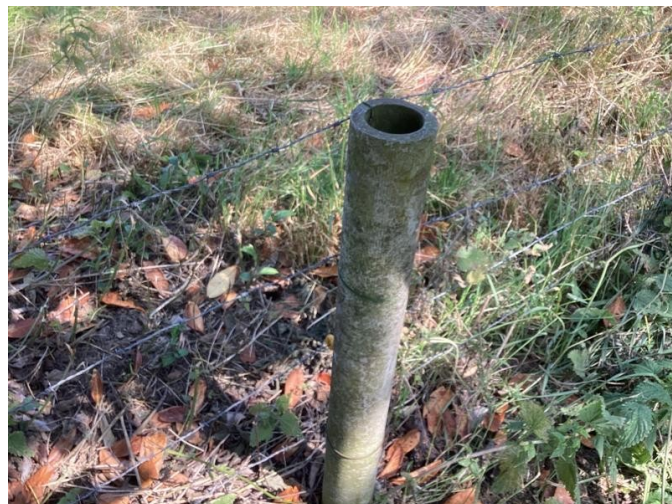
Beschrijving	Afboording tuin
Omgeving	Buiten
Primaire drager	Afboording, omheining...
Asbestmateriaal	Buis, koker, leiding, pijp, doorvoer
Bindmiddel van asbestmateriaal	Cement
Gebondenheid op basis van bindmiddel	Hecht
Hoeveelheid (lengte - omtrek - dikte - aantal)	<ul style="list-style-type: none">• 2,00 m - 5,00 cm - 1,00 cm - 5 stuks
Totaal volume	0,005 m ³
Eenvoudig bereikbaar	Ja
Bevestigingswijze	<ul style="list-style-type: none">• Geklemd• Verlijmd, ingegoten, versmeerd
Identificatiemethode	Vaststelling zonder monsternamen
Destructieve handeling voor identificatie	Nee
Opmerking	Deze stekken nog dieper in de grond.

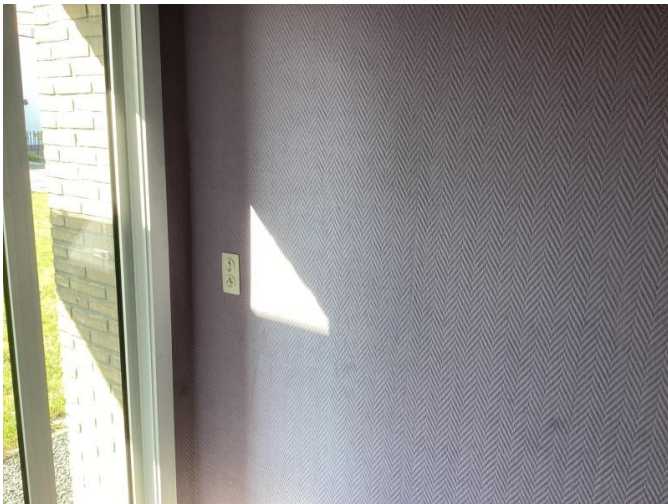
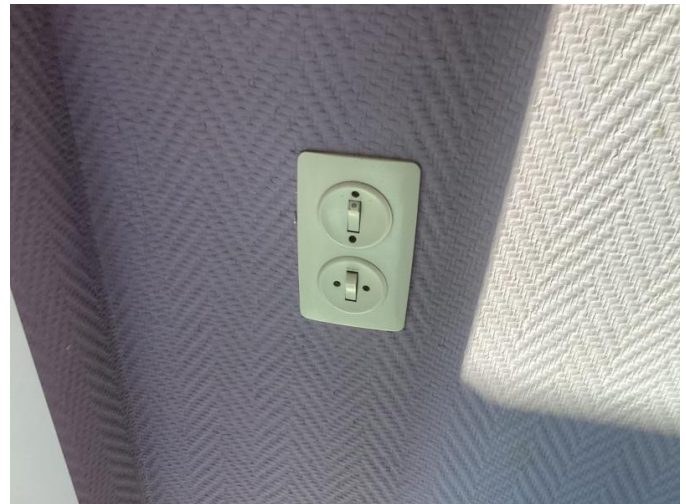
Beschrijving	Elektrische schakelaar
Omgeving	Binnen
Primaire drager	Communicatie en elektrische infrastructuur en uitrusting
Asbestmateriaal	Plaat, paneel, tablet - Type Bakeliet
Bindmiddel van asbestmateriaal	Kunststof of -hars
Gebondenheid op basis van bindmiddel	Hecht
Hoeveelheid (oppervlakte - dikte - aantal)	• 0,30 m ² - 1,00 cm - 9 stuks
Totaal volume	0,027 m ³
Eenvoudig bereikbaar	Ja
Bevestigingswijze	• Geschroefd
Identificatiemethode	Vaststelling zonder monsternamen
Destructieve handeling voor identificatie	Nee

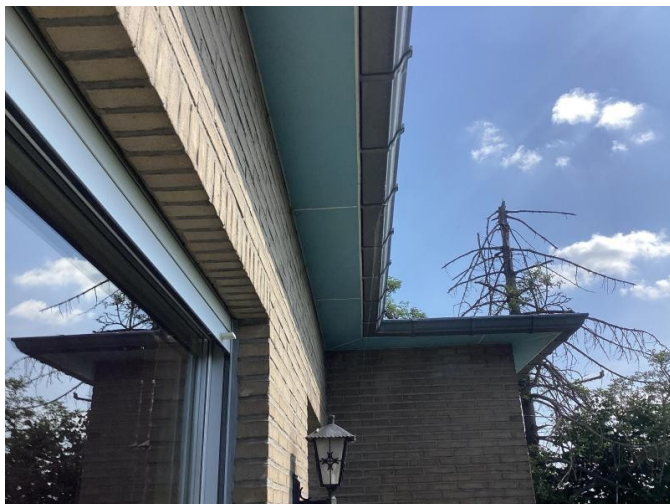
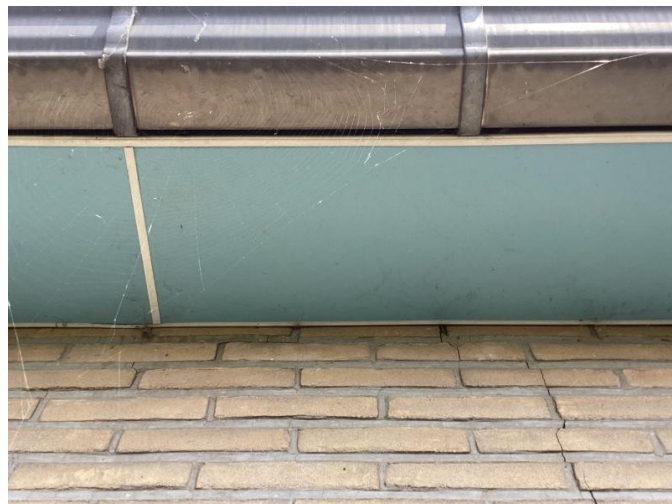
Beschrijving	Onderdak dakgoten woning
Omgeving	Buiten
Primaire drager	Infrastructuur hemelwater (opvang en afvoer)
Asbestmateriaal	Plaat, paneel, tablet - Geëmailleerd, type Glasal
Bindmiddel van asbestmateriaal	Cement
Gebondenheid op basis van bindmiddel	Hecht
Hoeveelheid (oppervlakte - dikte - aantal)	• 57,00 m ² - 1,00 cm - 1 stuk
Totaal volume	0,57 m ³
Eenvoudig bereikbaar	Ja
Bevestigingswijze	• Genageld, geniet
Identificatiemethode	Vaststelling zonder monsternamen
Destructieve handeling voor identificatie	Nee

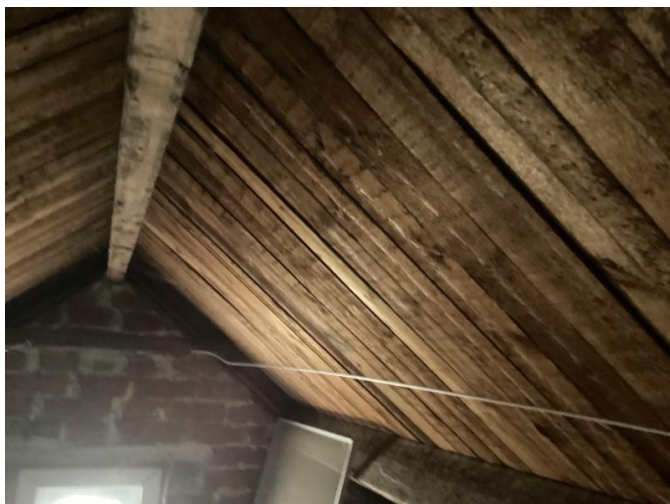
Identificatiemethode	Redelijk vermoeden
Primaire drager	Schuin dak
(Asbest)materiaal	Plaat, paneel, tablet - Type Menuiserie
Bindmiddel	Cement
Gebondenheid bindmiddel	Hecht
