Asbestinventarisat attest

Desselgem-Dries 153, 8792 Waregem

Attestnummer : 20230926-000590.000

Asbestveilig

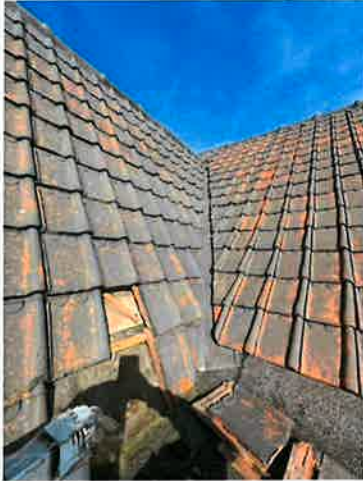
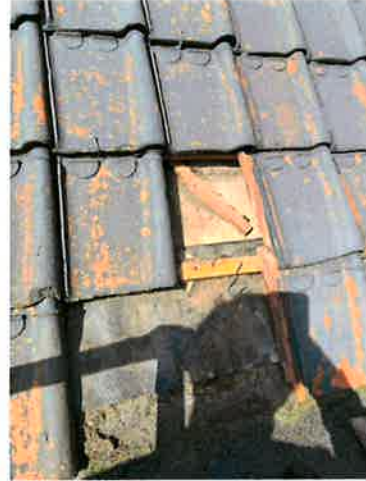
Overzichtsfoto

Detailfoto

Het asbestmateriaal valt onder de mijlpaal van 2040.

Eindbeoordeling materiaalarisico	Zeer laag materiaalarisico en/of zeer lage kans op vezelvrijgave
----------------------------------	--

Gebondenheid	Categorie 1: hechtgebonden in oorsprong
Asbestsoort (vezeltype)	Alleen chrysotiel
Asbestconcentratie	Laag (< 50%)
Afschermingsgraad van het gehele materiaal	Stootvaste afscherming of omkasting
Toestand van het materiaal	Licht beschadigd, licht verweerd. Intact materiaal type Pical – asbestboard of categorie III 'gebondenheid'

#	Type	Referentie	Resultaat
1.1	Puntmonster	2	Chrysotiel

Beschrijving	Onderdak - Menuiserie
Omgeving	Binnen
Primaire drager	Schuin dak
Asbestmateriaal	Plaat, paneel, tablet - Type Menuiserie
Bindmiddel van asbestmateriaal	Cement
Gebondenheid op basis van bindmiddel	Hecht
Hoeveelheid (oppervlakte - dikte - aantal)	• 83,40 m ² - 0,32 cm - 1 stuk

Totaal volume	0,267 m ³
Eenvoudig bereikbaar	<p>Nee</p> <ul style="list-style-type: none"> • Het asbestmateriaal is bedekt (uitgezonderd laag verf, coating, behang, kunststof, textiel) en het wegnemen van het bedekkende materiaal kan niet zonder het bedekkende materiaal te beschadigen.
Bevestigingswijze	<ul style="list-style-type: none"> • Geklemd • Genageld, geniet
Identificatiemethode	Vaststelling met monstername
Destructieve handeling voor identificatie	Nee
Opmerking	Asbesthoudend - Chrysotiel (2-5%)

- Zorg voor een veilig beheer en verwijder dit asbestmateriaal wanneer het bij werken eenvoudig bereikbaar wordt. Controleer de toestand jaarlijks op wijzigingen.

- Eenvoudige handelingen: mag via doe-het-zelf of door werknemer(s) met opleidingsattest eenvoudige handelingen
U mag de onderdakplaten (mits voldoende bescherming) zelf wegnemen.

Verwijder de dakpannen. Daarna voorzichtig de houten draaglatten en de onderdakplaten loswrikken. De asbesthoudende platen één voor één en in hun geheel verwijderen. Niet gooien en geen stortkokers gebruiken. Opgelet: ook tijdens het verwijderen moeten de onderdakplaten intact blijven. Neem op voorhand de nodige voorzorgsmaatregelen of schakel hulp in van professionals.

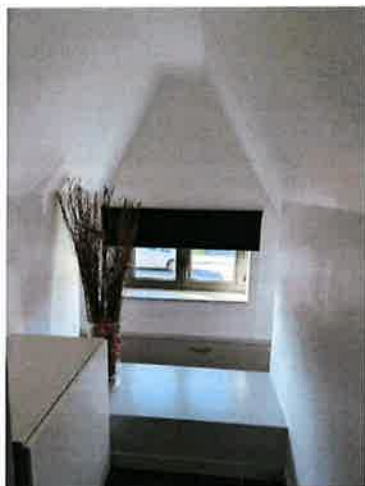
Fiche 2: Gypro - Wanden

De gyproc plafonds/wanden zijn asbestvrij.

Identificatiemethode	Vaststelling & expertise (niet-asbestverdacht)
Primaire drager	Schuin dak
(Asbest)materiaal	Gyproc

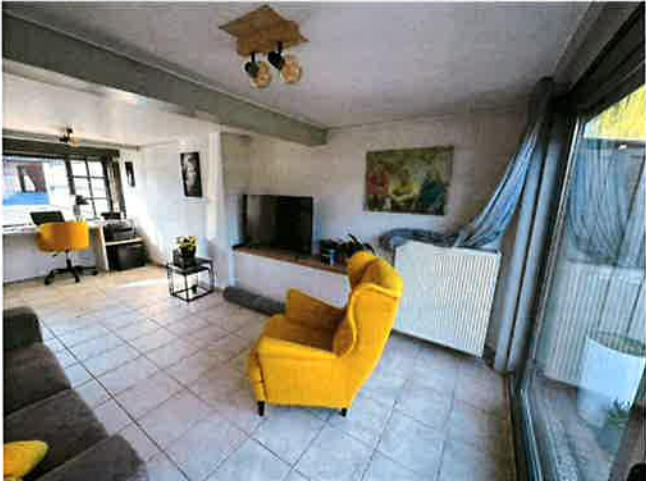
Fiche 3: Vals plafond - Gelijkvloers

- De woning heeft een vals plafond.
- Dit is niet asbestverdacht.

Identificatiemethode	Vaststelling & expertise (niet-asbestverdacht)
Primaire drager	Plafond

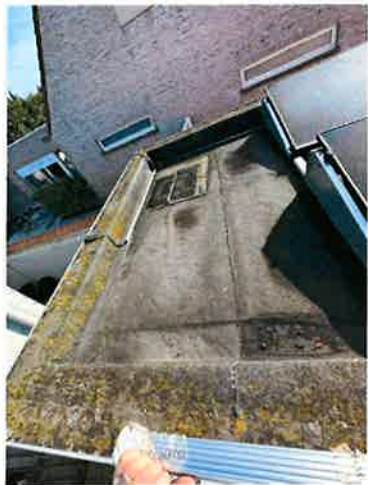
Fiche 4: Asphalt – Garage

De asfaltering werd recent vernieuwd.

Identificatiemethode	Vaststelling & expertise (niet-asbestverdacht)
Primaire drager	Plat dak

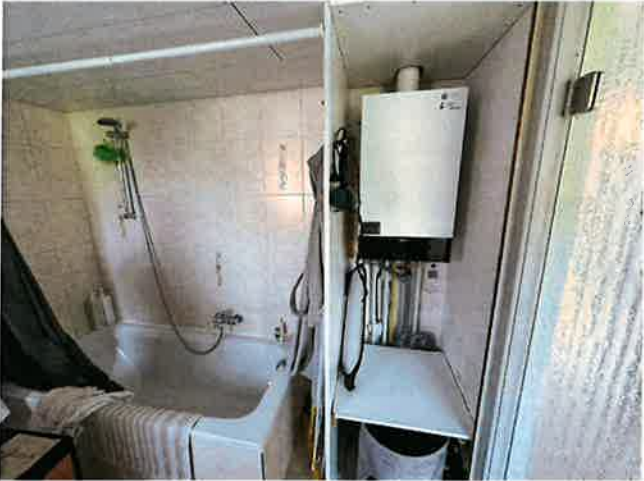
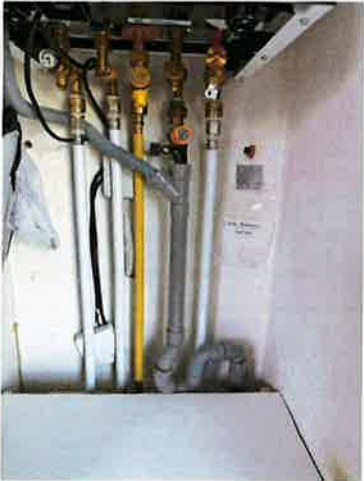
Fiche 5: Plakwerk - Muren

Geen asbest

#	Type	Referentie	Resultaat
5.1	Mengmonster	1	Geen asbest

Beschrijving	Plakwerk - Muren
Omgeving	Binnen
Primaire drager	Binnenwand
Bindmiddel van materiaal	Gips - kalk

Gebondenheid op basis van bindmiddel	Niet-hechtgebonden
Hoeveelheid (oppervlakte - dikte - aantal)	• 200,00 m ² - 1,00 cm - 1 stuk
Totaal volume	2,00 m ³
Identificatiemethode	Vaststelling met monstername
Destructieve handeling voor identificatie	Nee
