# Asbestinventarisatetest

Mosselerlaan 18, 3600 Genk

Attestnummer : 20240303-000044.000

**Asbestveilig**

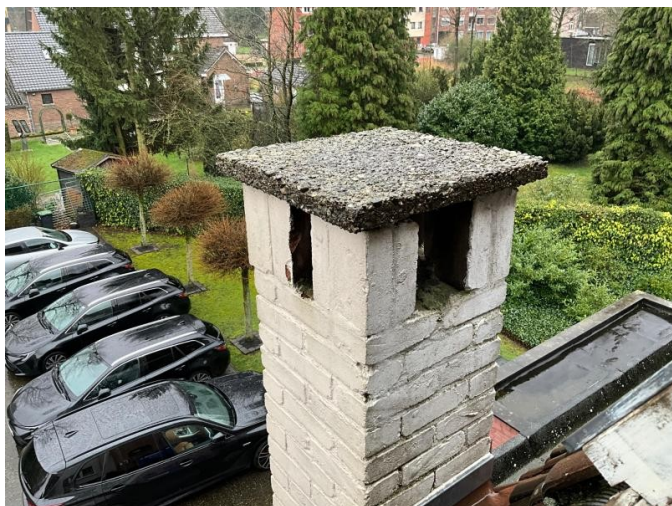
Vrije foto

Rookgaskanaal bestaat zichtbaar uit gemetste schouw. Verder niet inspecteerbaar aan de binnenkant

Identificatiemethode	Vaststelling & expertise (niet-asbestverdacht)
Primaire drager	HVAC infrastructuur en uitrusting
(Asbest)materiaal	Rookgaskanaal

Geen asbest

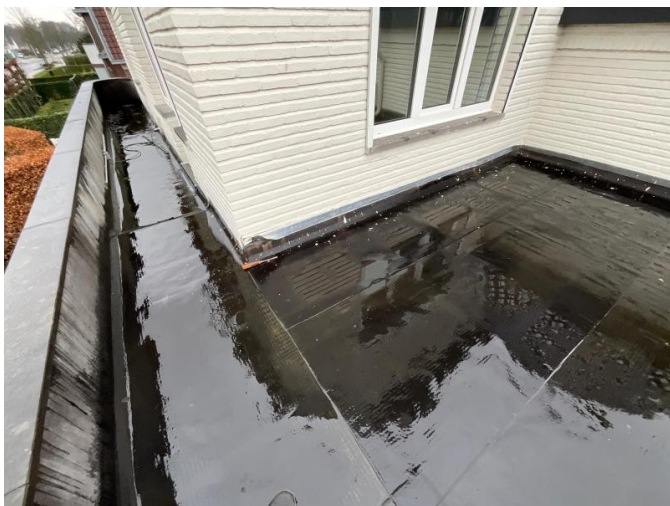
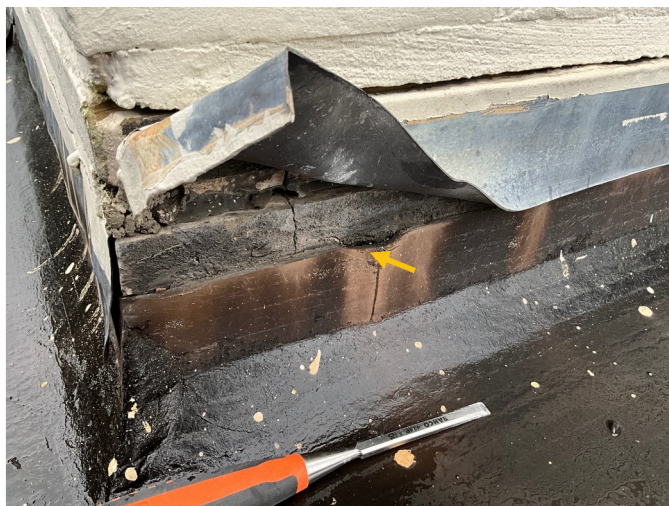
## Fiche 2: Roofing plat dak

Geen asbest

#	Type	Referentie	Resultaat
2.1	Puntmonster	st04	Geen asbest

Beschrijving	Roofing plat dak
Omgeving	Buiten
Primaire drager	Plat dak
Bindmiddel van materiaal	Bitumen (roofing, teer, asfalt)

Gebondenheid op basis van bindmiddel	Hecht
Hoeveelheid (oppervlakte - aantal)	<ul style="list-style-type: none"> <li>• 26,20 m<sup>2</sup> - 1 stuk</li> </ul>
Totale oppervlakte	26,20 m <sup>2</sup>
Identificatiemethode	Vaststelling met monstername
Destructieve handeling voor identificatie	Nee

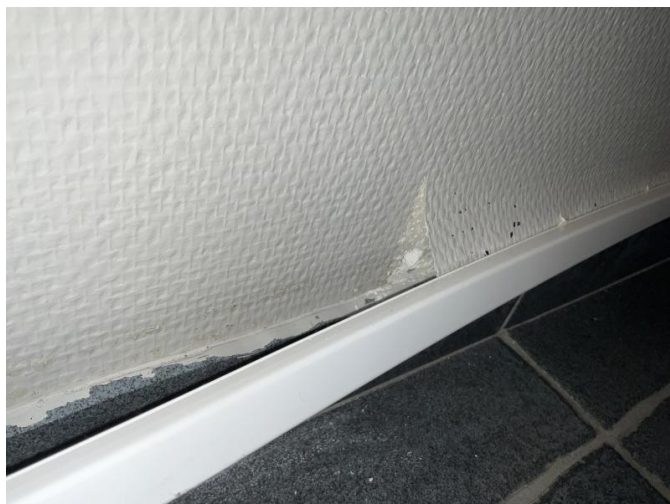
## Fiche 3: pleisterwerk muren

Geen asbest

#	Type	Referentie	Resultaat
3.1	Mengmonster	st01	Geen asbest

Beschrijving	pleisterwerk muren
Omgeving	Binnen
Primaire drager	Binnenwand

Bindmiddel van materiaal	Gips - kalk
Gebondenheid op basis van bindmiddel	Niet-hechtgebonden
Hoeveelheid (oppervlakte - dikte - aantal)	<ul style="list-style-type: none"> <li>• 396,00 m<sup>2</sup> - 1,00 cm - 1 stuk</li> </ul>
Totaal volume	3,96 m <sup>3</sup>
Identificatiemethode	Vaststelling met monstername
Destructieve handeling voor identificatie	Nee

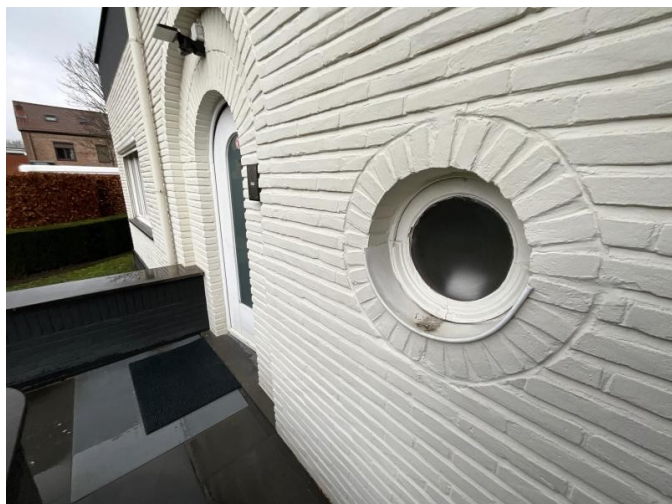
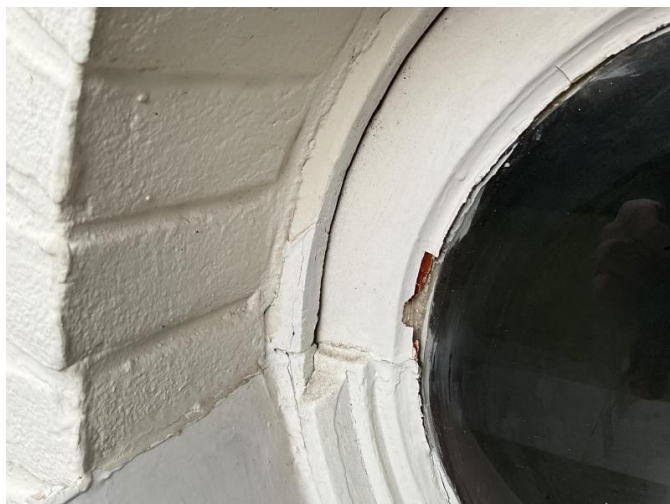
## Fiche 4: Kit oude ramen

Geen asbest

#	Type	Referentie	Resultaat
4.1	Puntmonster	st20	Geen asbest

Beschrijving	Kit oude ramen
Omgeving	Grenst aan binnen- en buitenlucht
Primaire drager	Wandopening verticaal (raam, deur, ...)

Bindmiddel van materiaal	Kitten, mastiek, pasta
Gebondenheid op basis van bindmiddel	Hecht
Hoeveelheid (gewicht - aantal)	<ul style="list-style-type: none"> <li>• 1,20 kg - 1 stuk</li> </ul>
Totaal gewicht	1,20 kg
Identificatiemethode	Vaststelling met monstername
Destructieve handeling voor identificatie	Nee

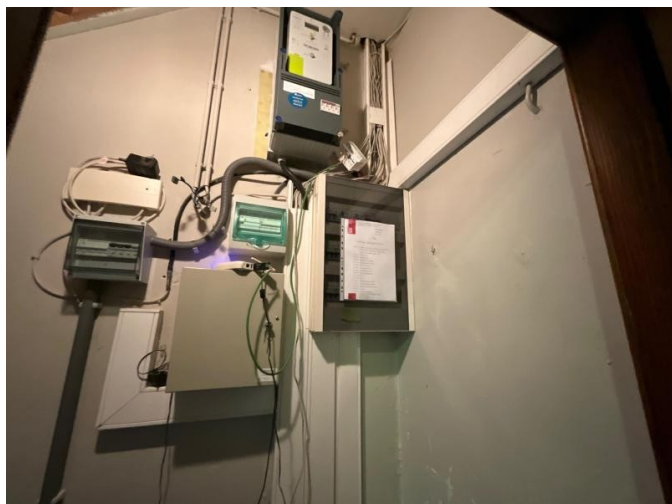
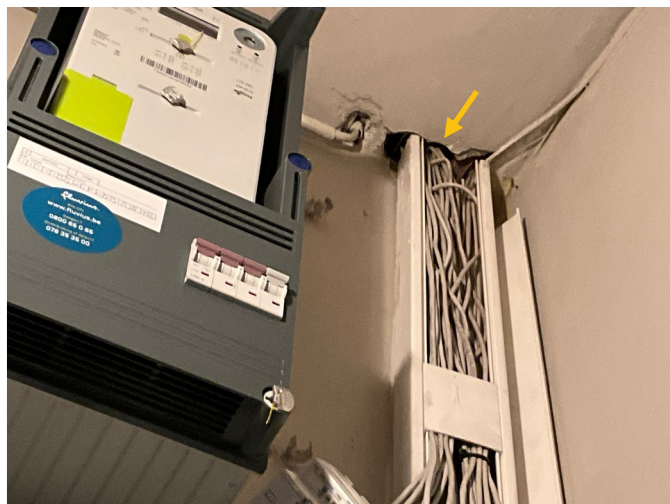
## Fiche 5: pleisterwerk plafonds

Geen asbest

#	Type	Referentie	Resultaat
5.1	Mengmonster	st02	Geen asbest

Beschrijving	pleisterwerk plafonds
Omgeving	Binnen
Primaire drager	Plafond
Bindmiddel van materiaal	Gips - kalk

Gebondenheid op basis van bindmiddel	Niet-hechtgebonden
Hoeveelheid (oppervlakte - dikte - aantal)	<ul style="list-style-type: none"> <li>• 74,00 m<sup>2</sup> - 1,00 cm - 1 stuk</li> </ul>
Totaal volume	0,74 m <sup>3</sup>
Identificatiemethode	Vaststelling met monstername
Destructieve handeling voor identificatie	Nee
