Asbestinventarisatetest

Popperodedries 78/1, 9300 Aalst

Attestnummer : 20230228-000627.001

Uitgegeven op : 16.03.2023

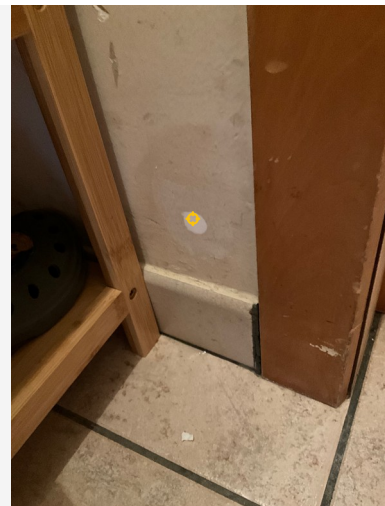
Fiche 2: Pleisterwerk binnenmuren

Geen asbest

#	Type	Referentie	Resultaat
2.1	Mengmonster	0.1	Geen asbest

Beschrijving	Pleisterwerk binnenmuren
Omgeving	Binnen
Primaire drager	Binnenwand
Bindmiddel van materiaal	Gips - kalk

Gebondenheid op basis van bindmiddel	Niet-hechtgebonden
Hoeveelheid (oppervlakte - dikte - aantal)	<ul style="list-style-type: none"> • 70,00 m² - 1,00 cm - 1 stuk
Totaal volume	0,70 m ³
Identificatiemethode	Vaststelling met monstername
Destructieve handeling voor identificatie	Nee
