NIET DESTRUCTIEF ASBEST INVENTARIS

OPDRACHTGEVER
CIB Oost Vlaanderen VZW

ADRES
Industriepark Zwijnaarde 3 a
9052 Zwijnaarde

Vervolg verslag: 447_220221_03-asbestinventaris

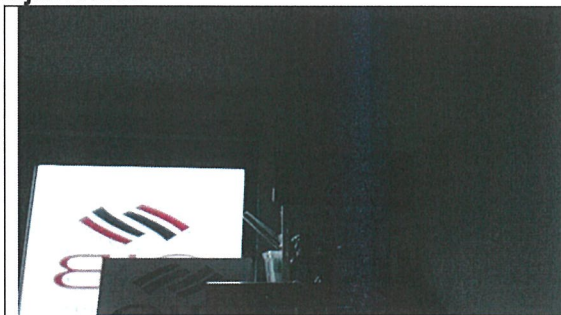
Berging

Verdiep	Plaats / Lokaal	Materiaal	Fiche
0	berging	Niets vastgesteld	
0	toiletten	Niets vastgesteld	
0	stookruimte	Niets vastgesteld	
0	buitenschrijnwerk	Niets vastgesteld	
1	Technische ruimte	Niets vastgesteld	
1	bureau	Niets vastgesteld	
1	vergaderzaal	Niets vastgesteld
