Asbestinventarisatetest

Plezantstraat 329/2, 9100 Sint-Niklaas

Attestnummer : **20241021-000326.000**

Uitgegeven op : **21.10.2024**

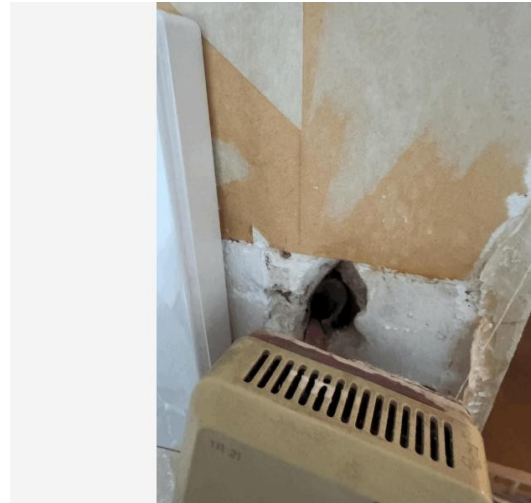
Conclusie

Geen asbest

#	Type	Referentie	Resultaat
2.1	Mengmonster	MM01	Geen asbest

Beschrijving	Woning - pleisterwerk - muur
Omgeving	Binnen
Primaire drager	Binnenwand
Bindmiddel van materiaal	Gips - kalk
Gebondenheid op basis van bindmiddel	Niet-hechtgebonden
Hoeveelheid (oppervlakte - dikte - aantal)	• 150,00 m ² - 2,00 cm - 1 stuk
Totaal volume	3,00 m ³
Identificatiemethode	Vaststelling met monstername
Destructieve handeling voor identificatie	Nee

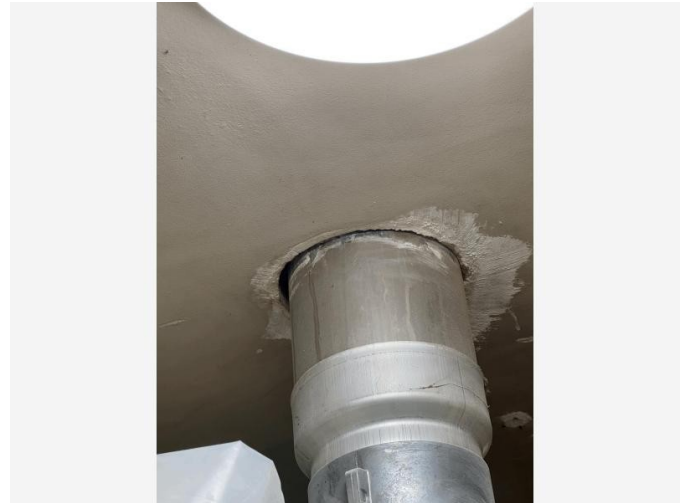
Fiche 3: Woning - pleisterwerk - plafond

Conclusie

Geen asbest

#	Type	Referentie	Resultaat
3.1	Mengmonster	MM02	Geen asbest

Beschrijving	Woning - pleisterwerk - plafond
Omgeving	Binnen
Primaire drager	Plafond
Bindmiddel van materiaal	Gips - kalk
Gebondenheid op basis van bindmiddel	Niet-hechtgebonden
Hoeveelheid (oppervlakte - dikte - aantal)	• 80,00 m ² - 2,00 cm - 1 stuk
Totaal volume	1,60 m ³
Identificatiemethode	Vaststelling met monstername
Destructieve handeling voor identificatie	Nee
