# Asbestinventarisat attest

Mieregemstraat 20/2, 1785 Merchtem

Attestnummer : **20250610-000375.000**

**Asbestveilig** (maar mogelijk niet asbestvrij)

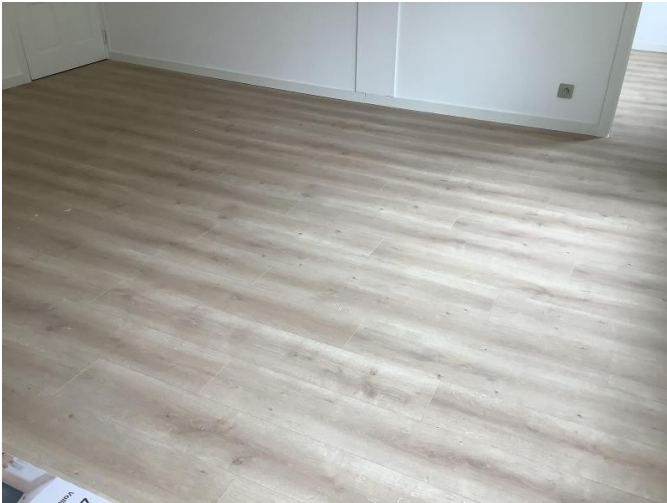
## Fiche 1: Laminaat in het appartement.

Identificatiemethode	Geen mogelijkheid om de vloer eronder te inspecteren.
----------------------	---

Mogelijks is hier een asbesthoudende vloer aanwezig, deze dient gecontroleerd te worden bij renovatie.

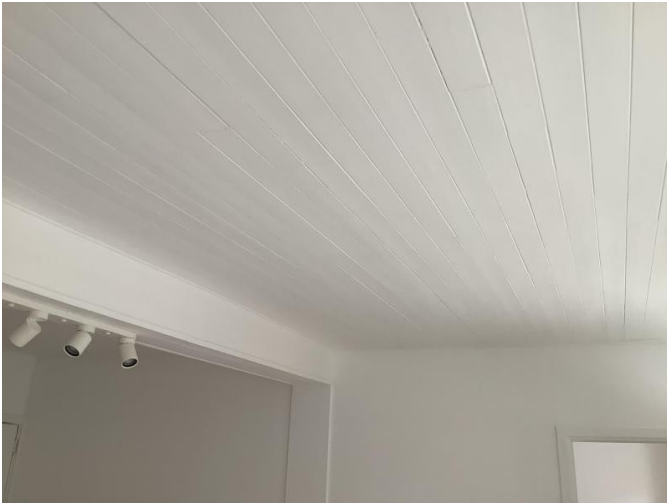
Alle plafonds zijn valse plafonds in hout rechtstreeks geplaatst op de roostering.

Identificatiemethode	Vaststelling & expertise (niet-asbestverdacht)
----------------------	--

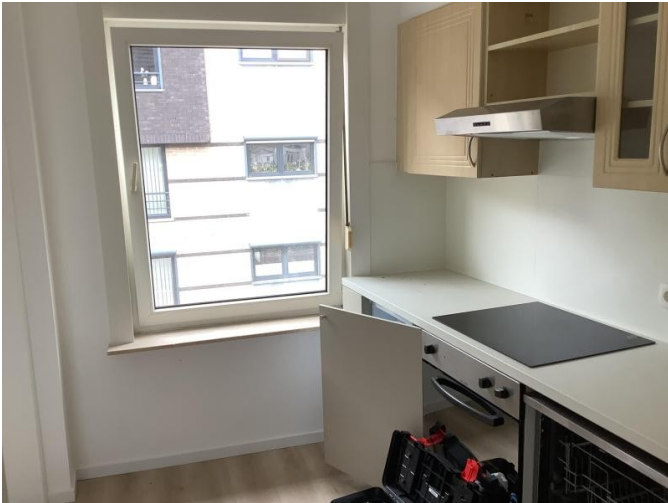
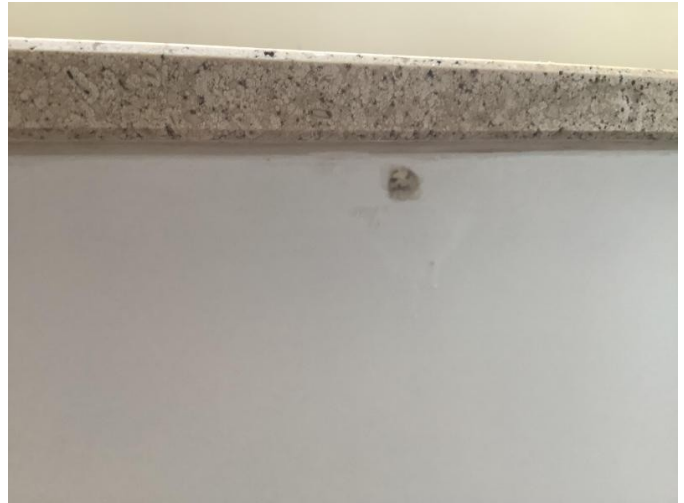
## Fiche 3: Binnenmuren pleister

Geen asbest

#	Type	Referentie	Resultaat
3.1	Mengmonster	47726/01	Geen asbest

Beschrijving	Binnenmuren pleister
Omgeving	Binnen
Primaire drager	Binnenwand
Bindmiddel van materiaal	Gips - kalk
Gebondenheid op basis van bindmiddel	Niet-hechtgebonden
Hoeveelheid (oppervlakte - dikte - aantal)	• 75,00 m <sup>2</sup> - 1,00 cm - 1 stuk
Totaal volume	0,75 m <sup>3</sup>
Identificatiemethode	Vaststelling met monstername
Destructieve handeling voor identificatie	Nee
