Asbestinventarisat attest

Baasrodestraat 87, 9280 Lebbeke

Attestnummer : 20250618-000028.000

Uitgegeven op : 18.06.2025

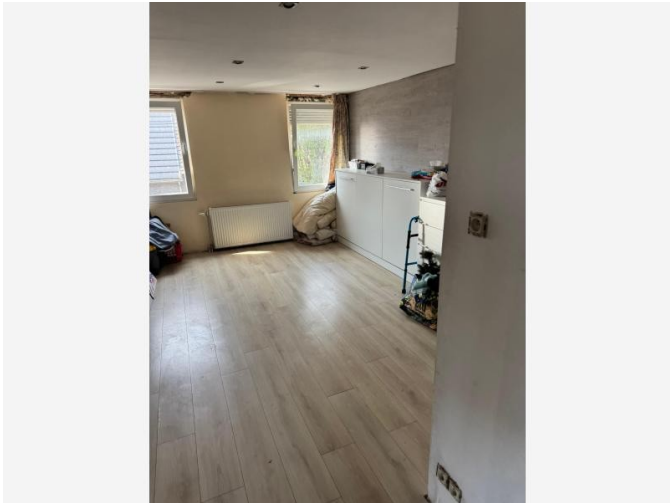
Tijdens onze rondgang hebben we kunnen vaststellen dat de woning deels gerenoveerd is. We hebben voldoende bewijsmateriaal ontvangen waaruit blijkt dat er geen asbest is gebruikt tijdens de renovatie., uitgezonderd buiten, zijn er nog golfplaten op het afdak/garage
