Asbestinventarisatetest

Zuidlaan 89, 9230 Wetteren

Attestnummer : 20250625-000352.000

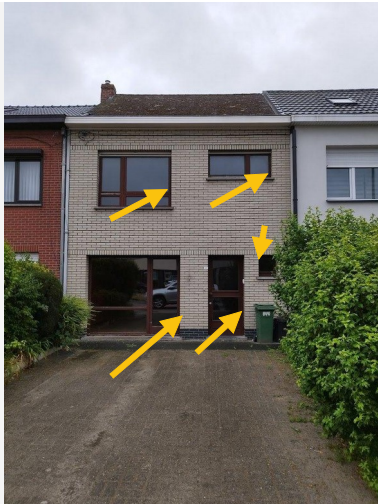
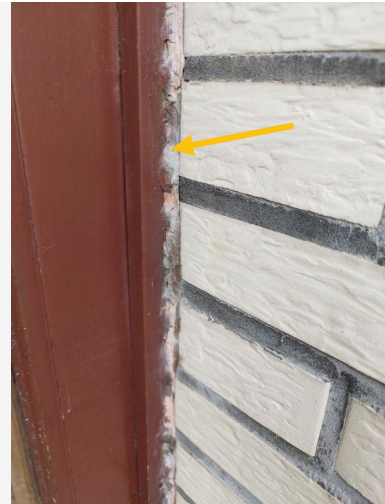
Eindbeoordeling materiaalrisico	Verhoogd materiaalrisico en/of verhoogde kans op vezelvrijgave
---------------------------------	--

Gebondenheid	Categorie 1: hechtgebonden in oorsprong
Asbestsoort (vezeltype)	Alleen chrysotiel
Asbestconcentratie	Laag (< 50%)
Afschermingsgraad van het gehele materiaal	Geheel of deels vrij aan de buitenlucht
Toestand van het materiaal	Matig beschadigd, matig verweerd

#	Type	Referentie	Resultaat
1.1	Puntmonster	2	Chrysotiel

Beschrijving	Mastiek ramen
Omgeving	Buiten
Primaire drager	Wandopening verticaal (raam, deur, ...)
Asbestmateriaal	In-situ afwerkingslagen - Pasta, stopverf, voegsel, stopsel, vulsel, mastiek, kitten, ...
Bindmiddel van asbestmateriaal	Kitten, mastiek, pasta
Gebondenheid op basis van bindmiddel	Hecht
Hoeveelheid (gewicht - aantal)	• 5,00 kg - 1 stuk
Totaal gewicht	5,00 kg
Eenvoudig bereikbaar	Ja
Bevestigingswijze	• Verlijmd, ingegoten, versmeerd
Identificatiemethode	Vaststelling met monstername
Destructieve handeling voor identificatie	Nee
Opmerking	Hoeveelheid is een ruwe benadering. Het gaat enkel om de mastiek die zich tussen raamprofiel en muur bevindt.

- Verwijder dit asbestmateriaal zo snel mogelijk. Volg de toestand goed op.

- Eenvoudige handelingen: enkel door erkend asbestverwijderaar
Gezien de staat van de mastiek, die redelijk verweerd is, en hoewel deze eventueel door eenvoudige handelingen verwijderd kan worden, adviseer ik als deskundige om de verwijdering te laten uitvoeren door een erkende asbestverwijderaar. Dit garandeert de veiligheid van zowel de bewoners als de burelen.

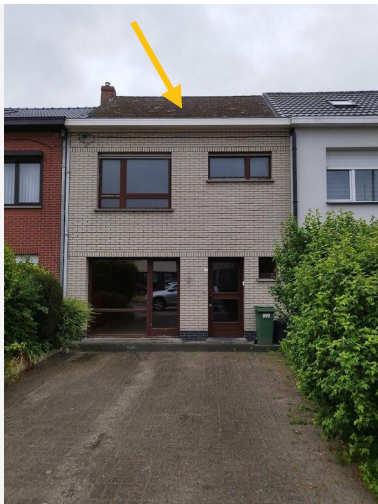
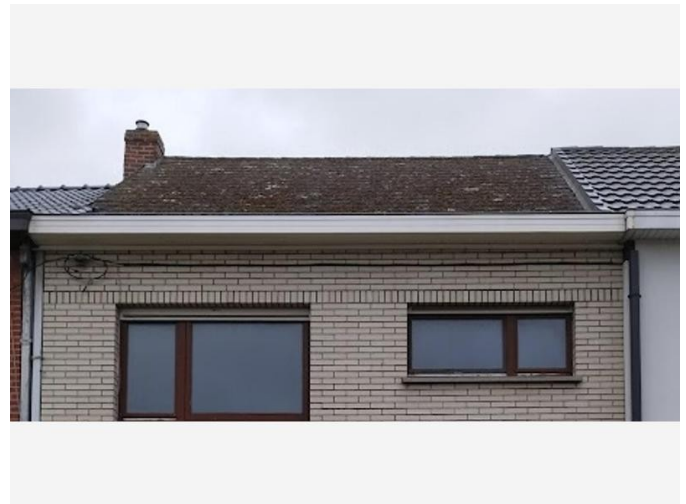
Eindbeoordeling materiaalarisico	Laag materiaalarisico en/of verlaagde kans op vezelvrijgave
----------------------------------	---

Gebondenheid	Categorie 1: hechtgebonden in oorsprong
Asbestsoort (vezeltype)	Crocidoliet aanwezig
Asbestconcentratie	Laag (< 50%)
Afschermingsgraad van het gehele materiaal	Niet stootvaste afscherming
Toestand van het materiaal	Matig beschadigd, matig verweerd

Beschrijving	Dak uit Asbestverdachte leien
Omgeving	Buiten
Primaire drager	Schuin dak
Asbestmateriaal	Dak- en gevelbekleding - Lei, shingle
Bindmiddel van asbestmateriaal	Cement
Gebondenheid op basis van bindmiddel	Hecht
Hoeveelheid (oppervlakte - aantal)	• 70,00 m ² - 1 stuk
Totale oppervlakte	70,00 m ²
Eenvoudig bereikbaar	Ja
Bevestigingswijze	• Genageld, geniet
Identificatiemethode	Vaststelling zonder monsternamen
Destructieve handeling voor identificatie	Nee
Opmerking	Op basis van onze expertise als deskundigen hebben we deze leien als asbesthoudend geclassificeerd, zonder staalname. De opgegeven volumes zijn slechts schattingen en mogen niet worden gebruikt als maatstaf voor heffingen.

- Verwijder dit asbestmateriaal zo snel mogelijk. Volg de toestand goed op.
- Hemelwater dat afspoelt van asbestcement daken of gevels kan asbestdeeltjes bevatten. Gebruik het enkel voor gesloten circuits (bv. spoelen toiletten). Reinig na het vervangen van het dak of de gevel de dakgoten en regenwaterput of -ton om asbesthoudend sediment of slib te verwijderen
- Voer bijkomende staalname(s) uit.

- Eenvoudige handelingen: enkel door erkend asbestverwijderaar
Gezien de staat van de leien, die redelijk verweerd zijn, en hoewel deze eventueel door eenvoudige handelingen verwijderd kunnen worden, adviseer ik als deskundige om de verwijdering te laten uitvoeren door een erkende asbestverwijderaar. Dit garandeert de veiligheid van zowel de bewoners als de burens.

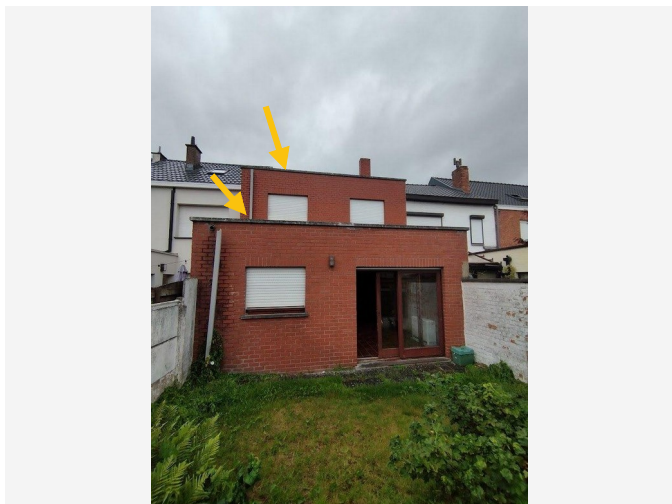
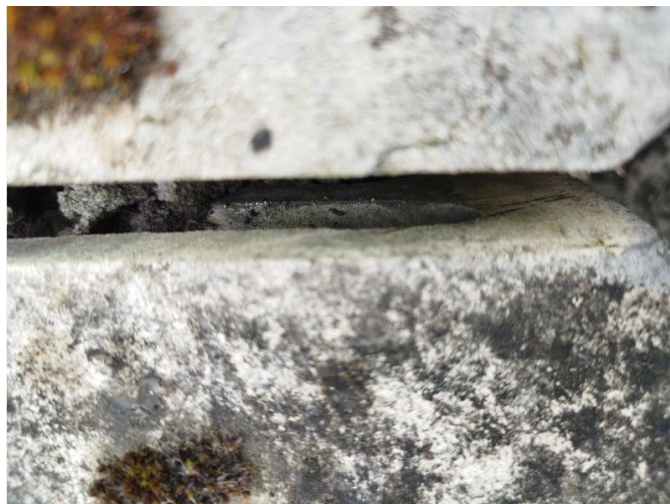
Eindbeoordeling materiaalrisico	Verhoogd materiaalrisico en/of verhoogde kans op vezelvrijgave
---------------------------------	--

Gebondenheid	Categorie 1: hechtgebonden in oorsprong
Asbestsoort (vezeltype)	Crocidoliet aanwezig
Asbestconcentratie	Laag (< 50%)
Afschermingsgraad van het gehele materiaal	Geheel of deels vrij aan de buitenlucht
Toestand van het materiaal	Matig beschadigd, matig verweerd

Beschrijving	Deksteen
Omgeving	Buiten
Primaire drager	Wand vrijstaand (scheidingsmuur, ...)
Asbestmateriaal	Deksteen, muurkap - Hol
Bindmiddel van asbestmateriaal	Cement
Gebondenheid op basis van bindmiddel	Hecht
Hoeveelheid (oppervlakte - dikte - aantal)	• 2,00 m ² - 3,00 cm - 2 stuks
Totaal volume	0,12 m ³
Eenvoudig bereikbaar	Ja
Bevestigingswijze	• Verlijmd, ingegoten, versmeerd
Identificatiemethode	Vaststelling zonder monsternamen
Destructieve handeling voor identificatie	Nee
Opmerking	De hoeveelheid werd niet exact nagemeten en kan geen maatstaf voor heffing zijn.

- Verwijder dit asbestmateriaal zo snel mogelijk. Volg de toestand goed op.
- Voer bijkomende staalname(s) uit.

- Eenvoudige handelingen: enkel door erkend asbestverwijderaar
Gezien deze dekstenen vrij vast bevestigd zijn en misschien niet eenvoudig los te maken zijn, en hoewel deze eventueel door eenvoudige handelingen verwijderd kunnen worden, adviseer ik als deskundige om de verwijdering te laten uitvoeren door een erkende asbestverwijderaar. Dit garandeert de veiligheid van zowel de bewoners als de burens.

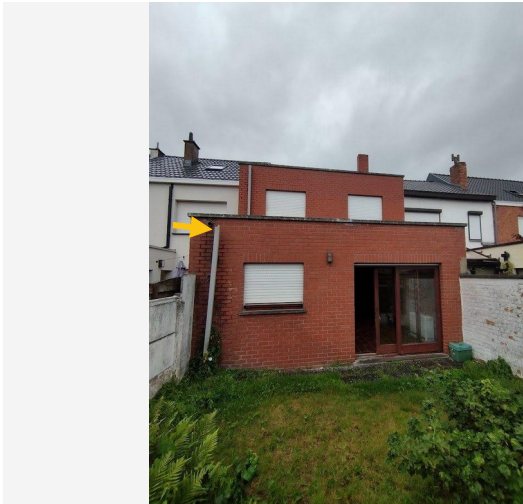
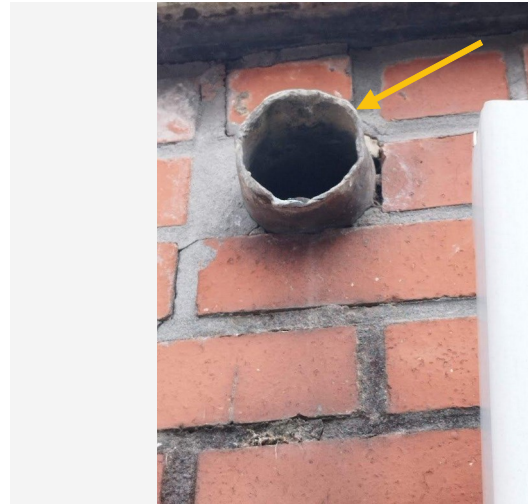
Eindbeoordeling materiaalrisico	Verhoogd materiaalrisico en/of verhoogde kans op vezelvrijgave
---------------------------------	--

Gebondenheid	Categorie 1: hechtgebonden in oorsprong
Asbestsoort (vezeltype)	Crocidoliet aanwezig
Asbestconcentratie	Laag (< 50%)
Afschermingsgraad van het gehele materiaal	Geheel of deels vrij aan de buitenlucht
Toestand van het materiaal	Matig beschadigd, matig verweerd

Beschrijving	Regenbuis asbestcement
Omgeving	Buiten
Primaire drager	Infrastructuur hemelwater (opvang en afvoer)
Asbestmateriaal	Verloren bekisting - Buis, koker
Bindmiddel van asbestmateriaal	Cement
Gebondenheid op basis van bindmiddel	Hecht
Hoeveelheid (lengte - omtrek - dikte - aantal)	<ul style="list-style-type: none">• 0,50 m - 25,00 cm - 0,50 cm - 1 stuk
Totaal volume	< 0,001 m ³
Eenvoudig bereikbaar	Ja
Bevestigingswijze	<ul style="list-style-type: none">• Geklemd• Verlijmd, ingegoten, versmeerd
Identificatiemethode	Vaststelling zonder monstername
Destructieve handeling voor identificatie	Nee

- Verwijder dit asbestmateriaal zo snel mogelijk. Volg de toestand goed op.
- Voer bijkomende staalname(s) uit.

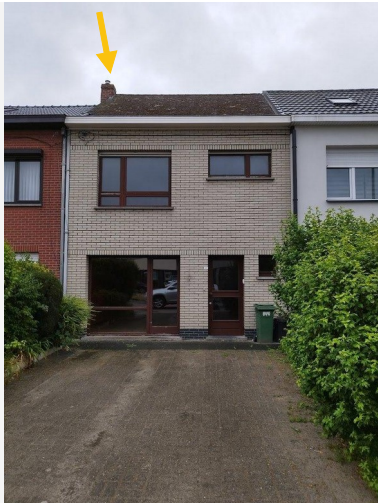
Situeringfoto

Tijdelijke beperking

Reden: Het te onderzoeken materiaal situeert zich hoger dan 3,50 m te rekenen vanaf een veilige ondergrond

Uitleg van de asbestdeskundige: Het rookgaskanaal is niet beoordeeld. Aan de binnenzijde is de kachel aangesloten. Aan de buitenzijde is het hoger dan 3,5 meter om de schoorsteen te inspecteren. Het is niet zichtbaar of er een asbestverdacht rookgaskanaal aanwezig is in de schoorsteen. Conform ons inspectieprotocol mogen wij een beperking inroepen voor hoogtes hoger dan 3,5 m. Indien men dit wil laten onderzoeken, dient er een nieuwe afspraak gemaakt te worden en moet er een hoogtewerker voorzien worden, evenals iemand die bevoegd is om deze te bedienen en eventueel een techniek die de al dan niet aanwezige schouwhoed kan afnemen en weer terugplaatsen.

(Asbest)materiaal	Rookgaskanaal
Karakterisatie	Asbest (verdacht)
Primaire drager	HVAC infrastructuur en uitrusting

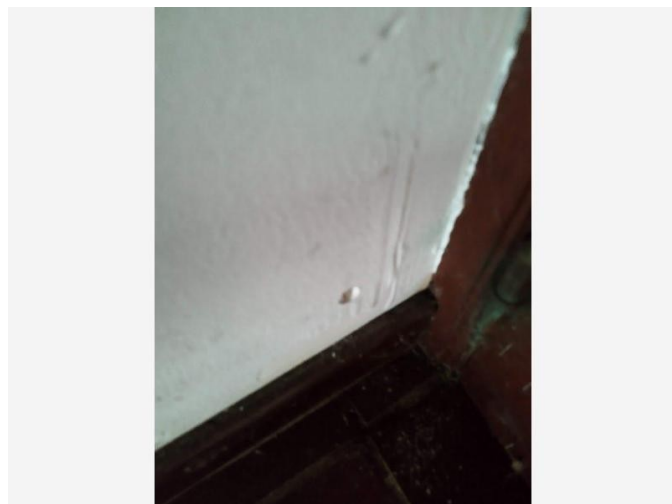
Fiche 9: Pleisterwerk muren

Geen asbest

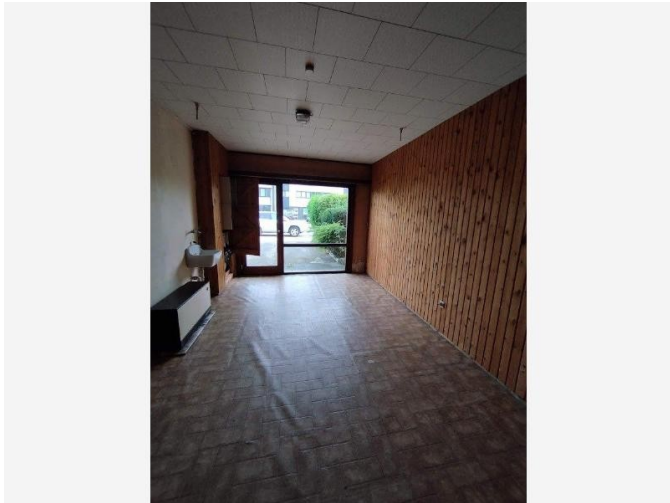
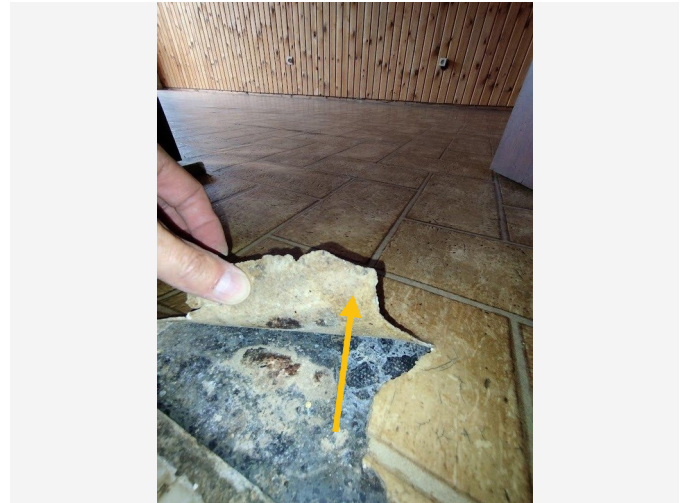
Fiche 10: Vinyl vloerbekleding voorplaats

Geen asbest

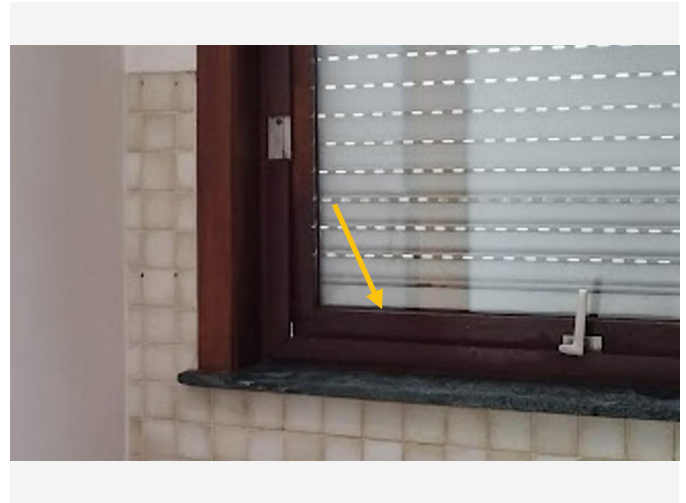
Fiche 12: Kitramen (tussen glas en profiel)

Geen asbest

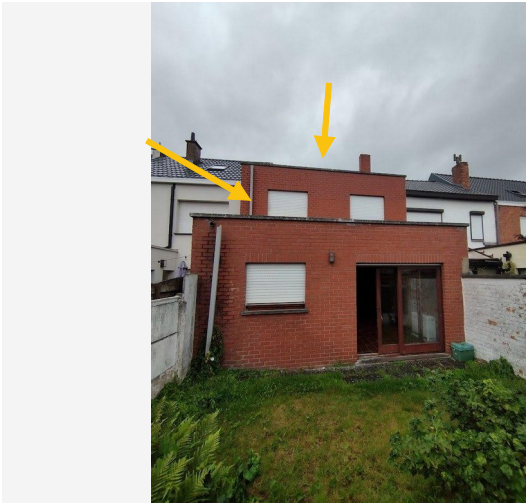
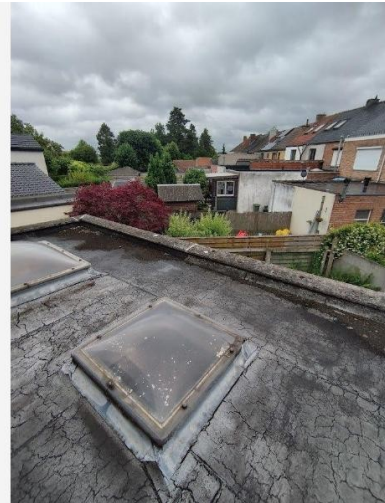
Fiche 13: Roofing plat dak

Geen asbest
