Asbestinventarisatattest

Westendelaan 166_17, 8430 Middelkerke

Attestnummer : 20250519-000137.000

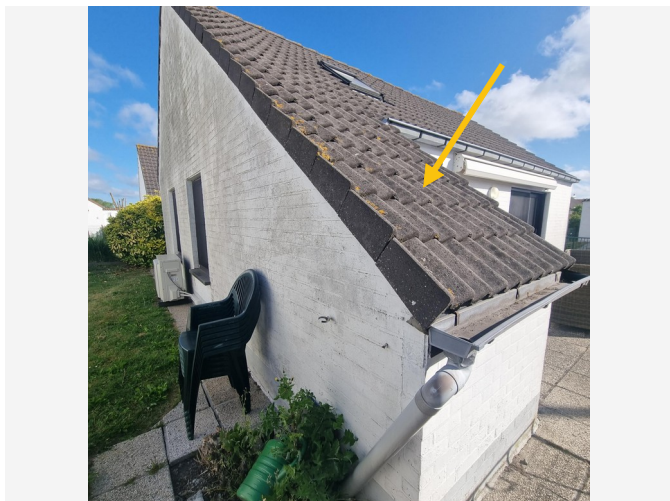
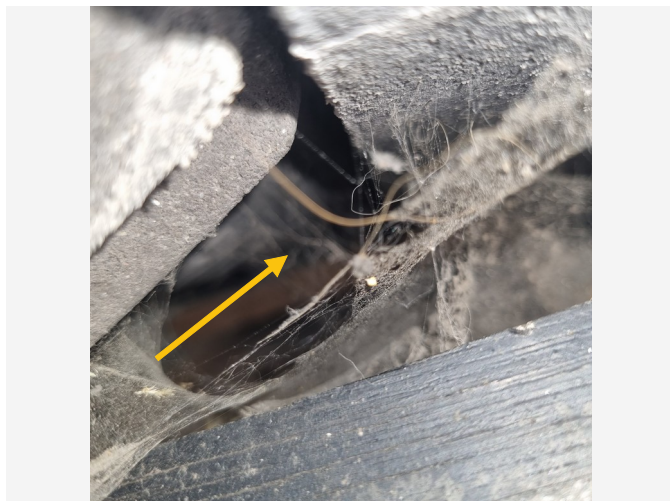
Fiche 1: **Onderdak woning - geen staalname - stootvaste bescherming

Het asbestmateriaal valt onder de mijlpaal van 2040.

Eindbeoordeling materiaalarisico	Zeer laag materiaalarisico en/of zeer lage kans op vezelvrijgave
----------------------------------	--

Gebondenheid	Categorie 1: hechtgebonden in oorsprong
Asbestsoort (vezeltype)	Crocidoliet aanwezig
Asbestconcentratie	Laag (< 50%)
Afschermingsgraad van het gehele materiaal	Stootvaste afscherming of omkasting
Toestand van het materiaal	Onbeschadigd, niet verweerd

Beschrijving	**Onderdak woning - geen staalname - stootvaste bescherming
Omgeving	Grenst aan binnen- en buitenlucht
Primaire drager	Schuin dak
Asbestmateriaal	Plaat, paneel, tablet - Type Menuiserite
Bindmiddel van asbestmateriaal	Cement
Gebondenheid op basis van bindmiddel	Hecht
Hoeveelheid (oppervlakte - dikte - aantal)	• 37,50 m ² - 0,30 cm - 1 stuk
Totaal volume	0,113 m ³
Eenvoudig bereikbaar	Nee • Het asbestmateriaal is bedekt (uitgezonderd laag verf, coating, behang, kunststof, textiel) en het wegnemen van het bedekkende materiaal kan niet zonder het bedekkende materiaal te beschadigen.
Bevestigingswijze	• Genageld, geniet
Identificatiemethode	Vaststelling zonder monstername
Destructieve handeling voor identificatie	Nee
Opmerking	De hoeveelheid is een indicatie en mag verder niet gebruikt worden als maatstaf.

- Zorg voor een veilig beheer en verwijder dit asbestmateriaal wanneer het bij werken eenvoudig bereikbaar wordt. Controleer de toestand jaarlijks op wijzigingen.
- Voer bijkomende staalname(s) uit.

- Eenvoudige handelingen: mag via doe-het-zelf of door werknemer(s) met opleidingsattest eenvoudige handelingen
Raadpleeg steeds de actuele wetgeving op de website van OVAM (www.ovam.be/asbest). Onder strikte voorwaarden kan het eventueel toegestaan zijn om bepaalde toepassingen van asbest zelf te verwijderen. Dit geldt enkel voor hechtgebonden asbest in goede staat, in beperkte hoeveelheden en mits naleving van de veiligheidsvoorschriften. Bij twijfel wordt echter sterk aangeraden om een erkende asbestverwijderaar te raadplegen.

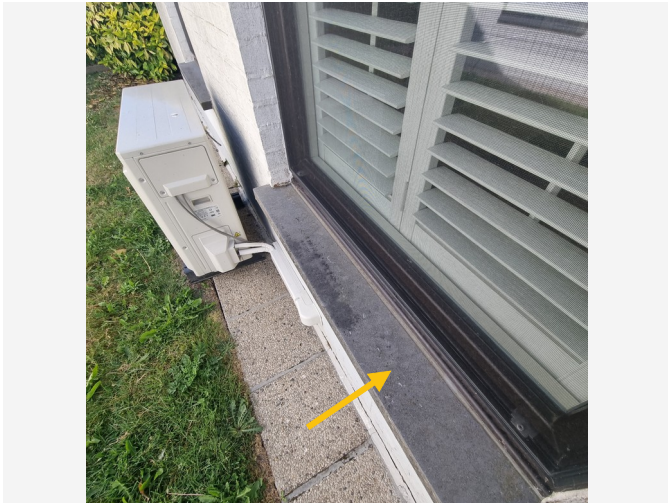
Geen verdachte vensterbank - in de woning is er geen verdachte vensterbank aanwezig.

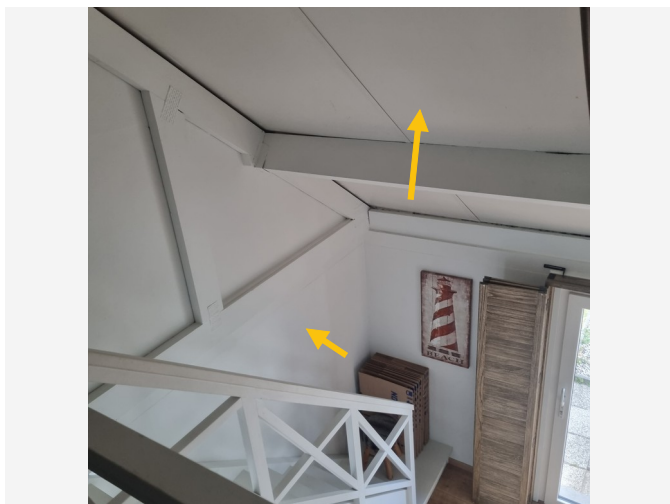
Er zijn overal voorzetwanden aanwezig. Het is niet zichtbaar of hier nog pleisterwerk of ander materiaal aanwezig is onder het materiaal, dit is destructief onderzoek en niet noodzakelijk voor dit attest. Bij het constateren van oud pleisterwerk of ander materiaal bij afname van het materiaal moeten er eerst stalen genomen worden.

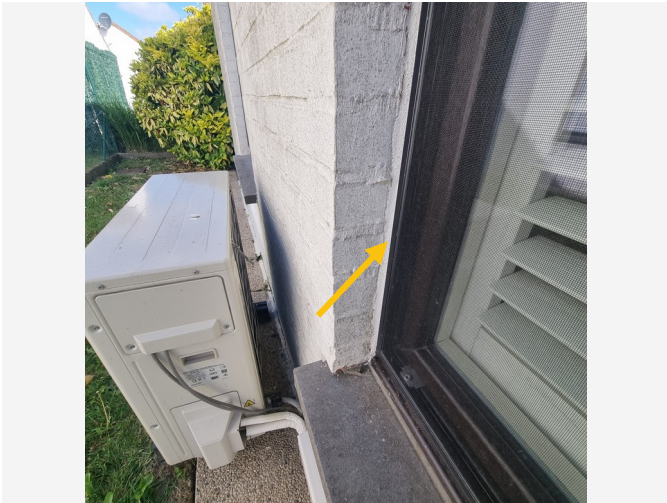
Er is geen verdachte mastiek aanwezig tussen de ramen en gevelmetselwerk. en ook niet bij beglazing

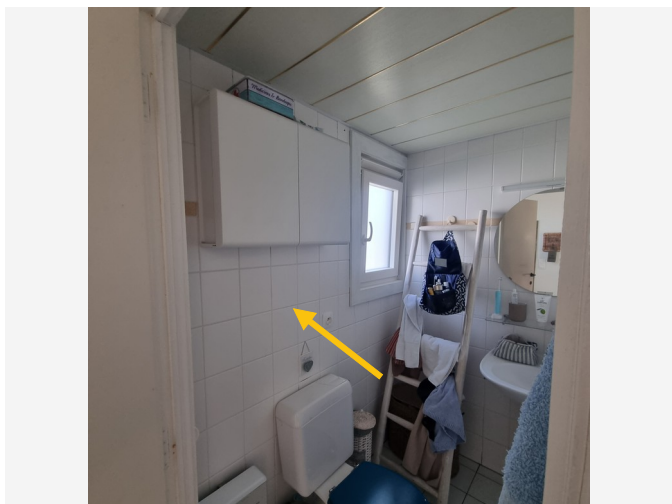
De tegels konden niet verder onderzocht worden naar verlijming van de tegel. Dit behoort tot destructief onderzoek en dit is niet noodzakelijk voor dit attest. Bij het verwijderen van de tegels moet er aandacht worden gegeven dat er mogelijk asbestverdacht lijm werd gebruikt voor de bevestiging.
