Asbestinventarisatetest

Ruisbroeksesteenweg 89, 1600 Sint-Pieters-Leeuw

Attestnummer : 20240224-000129.000

Asbestveilig

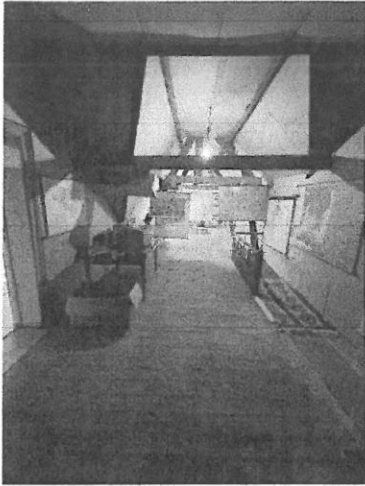
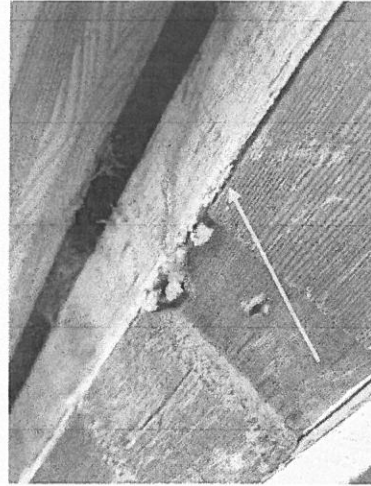
Overzichtsfoto

Het asbestmateriaal valt onder de mijlpaal van 2040.

Eindbeoordeling materiaalrisico	Laag materiaalrisico en/of verlaagde kans op vezelvrijgave
---------------------------------	--

Gebondenheid	Categorie 1: hechtgebonden in oorsprong
Asbestsoort (vezeltype)	Crocidoliet aanwezig
Asbestconcentratie	Laag (< 50%)
Afschermingsgraad van het gehele materiaal	Enkel randen niet afgeschermd maar geen contact met binnenluchtstromen
Toestand van het materiaal	Licht beschadigd, licht verweerd. Intact materiaal type Pical – asbestboard of categorie III 'gebondenheid'

Beschrijving	Onderdak
Omgeving	Grenst aan binnen- en buitenlucht
Primaire drager	Schuin dak
Asbestmateriaal	Plaat, paneel, tablet - Type Menuiserite
Bindmiddel van asbestmateriaal	Cement
Gebondenheid op basis van bindmiddel	Hecht
Hoeveelheid (oppervlakte - dikte - aantal)	• 150,00 m² - 0,30 cm - 1 stuk
Totaal volume	0,45 m³

Eenvoudig bereikbaar	<p>Nee</p> <ul style="list-style-type: none"> Het asbestmateriaal is bedekt (uitgezonderd laag verf, coating, behang, kunststof, textiel) en het wegnemen van het bedekkende materiaal kan niet zonder het bedekkende materiaal te beschadigen.
Bevestigingswijze	<ul style="list-style-type: none"> Genageld, geniet
Identificatiemethode	Vaststelling zonder monstername
Destructieve handeling voor identificatie	Nee

- Zorg voor een veilig beheer. Vermijd het beschadigen van het asbestmateriaal. Controleer de toestand jaarlijks op wijzigingen.
- Zorg voor een veilig beheer en verwijder dit asbestmateriaal wanneer het bij werken eenvoudig bereikbaar wordt. Controleer de toestand jaarlijks op wijzigingen.

- Eenvoudige handelingen: mag via doe-het-zelf of door werknemer(s) met opleidingsattest eenvoudige handelingen
Deze toepassing kan een doe-het-zelf verwijderen indien dit op een veilige en correcte manier gebeurt. Gezien de gevaren van asbest, is het steeds aan te raden (indien u niet vertrouwd bent met de verwijdering van asbestmaterialen) om hiervoor een gespecialiseerde firma in te schakelen.

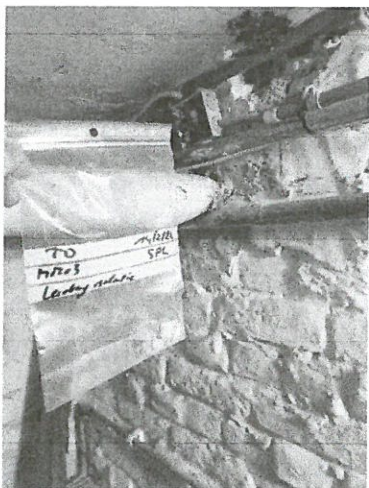
Fiche 2: Leidingisolatie verwarmingsbuizen

Geen asbest

#	Type	Referentie	Resultaat
2.1	Mengmonster	MM03	Geen asbest

Beschrijving	Leidingisolatie verwarmingsbuizen
Omgeving	Binnen
Primaire drager	HVAC infrastructuur en uitrusting
Bindmiddel van materiaal	Gips - kalk

Gebondenheid op basis van bindmiddel	Niet-hechtgebonden
Hoeveelheid (lengte - omtrek - dikte - aantal)	• 40,00 m - 20,00 cm - 1,00 cm - 1 stuk
Totaal volume	0,08 m ³
Identificatiemethode	Vaststelling met monstername
Destructieve handeling voor identificatie	Nee

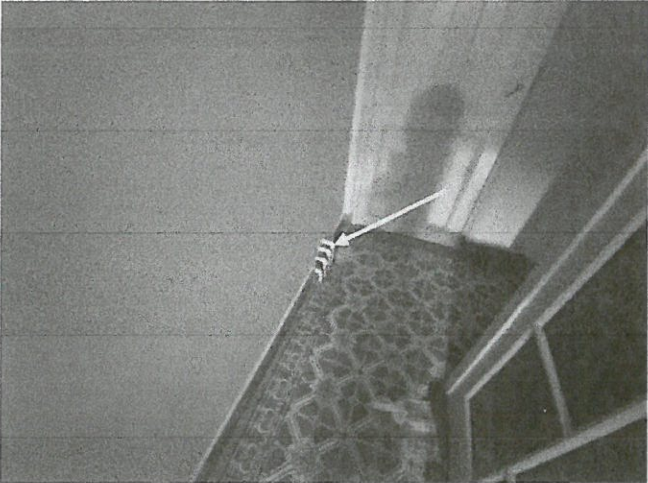
Fiche 3: Pleisterwerk muren

Geen asbest

#	Type	Referentie	Resultaat
3.1	Mengmonster	MM01	Geen asbest

Beschrijving	Pleisterwerk muren
Omgeving	Binnen
Primaire drager	Binnenwand

Bindmiddel van materiaal	Gips - kalk
Gebondenheid op basis van bindmiddel	Niet-hechtgebonden
Hoeveelheid (oppervlakte - dikte - aantal)	• 1.600,00 m ² - 1,00 cm - 1 stuk
Totaal volume	16,00 m ³
Identificatiemethode	Vaststelling met monstername
Destructieve handeling voor identificatie	Nee

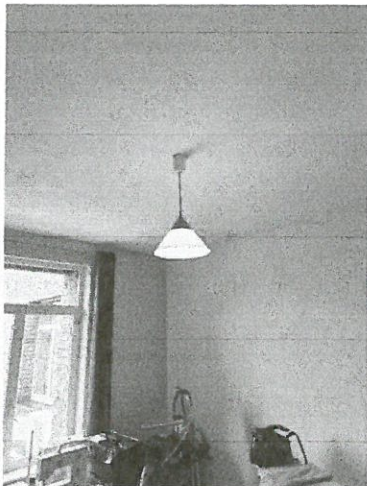
Fiche 4: Pleisterwerk plafonds

Geen asbest

#	Type	Referentie	Resultaat
4.1	Mengmonster	MM02	Geen asbest

Beschrijving	Pleisterwerk plafonds
Omgeving	Binnen
Primaire drager	Plafond

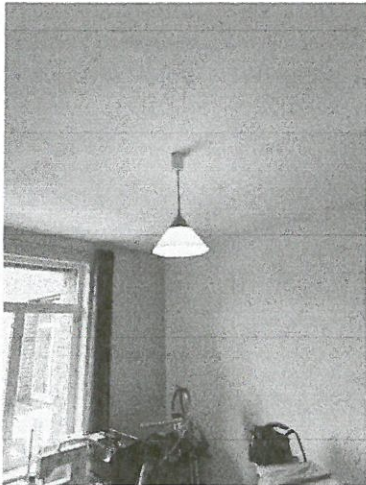
Fiche 4: Pleisterwerk plafonds

Geen asbest

#	Type	Referentie	Resultaat
4.1	Mengmonster	MM02	Geen asbest

Beschrijving	Pleisterwerk plafonds
Omgeving	Binnen
Primaire drager	Plafond

Bindmiddel van materiaal	Gips - kalk
Gebondenheid op basis van bindmiddel	Niet-hechtgebonden
Hoeveelheid (oppervlakte - dikte - aantal)	• 250,00 m ² - 1,00 cm - 1 stuk
Totaal volume	2,50 m ³
Identificatiemethode	Vaststelling met monstername
Destructieve handeling voor identificatie	Nee
