Asbestinventarisat attest

Avelgemstraat 197, 8550 Zwevegem

Attestnummer : 20230313-000611.000

Uitgegeven op : 13.03.2023

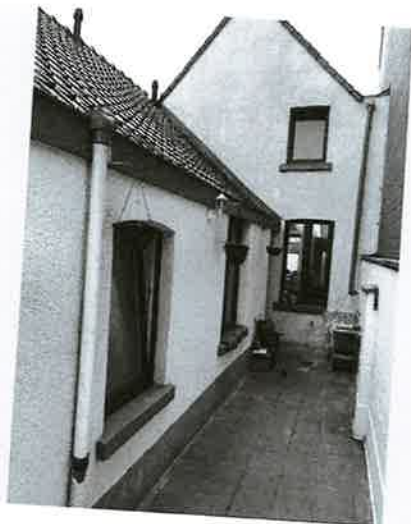
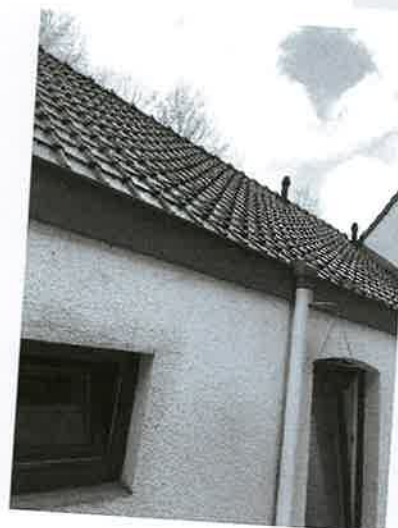
Fiche 1: Onderdak

Geen asbest

Beschrijving	Onderdak
Omgeving	Binnen
Identificatiemethode	Vaststelling met bewijsdocument, zonder monstername
Destructieve handeling voor identificatie	Nee
Opmerking	Nieuw onderdak geplaatst in 2020

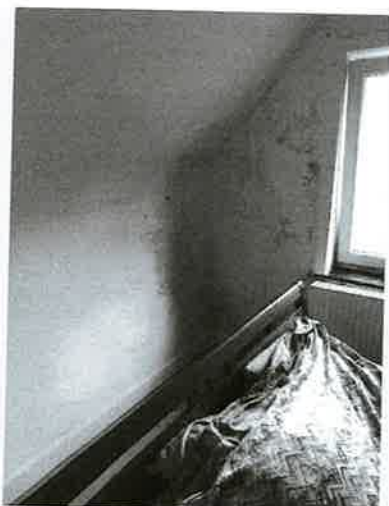
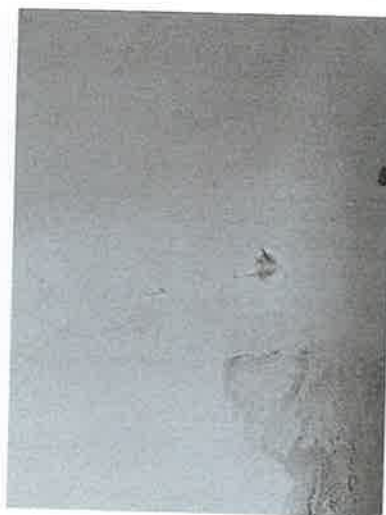
Fiche 2: 2 - Muur 1ste v. Slaapkamer achter

Geen asbest

#	Type	Referentie	Resultaat
2.1	Puntmonster	2	Geen asbest

Beschrijving	2 - Muur 1ste v. Slaapkamer achter
Omgeving	Binnen
Primaire drager	Binnenwand
Bindmiddel van materiaal	Gips - kalk

Gebondenheid op basis van bindmiddel	Niet-hechtgebonden
Hoeveelheid (oppervlakte - dikte - aantal)	• 113,00 m ² - 2,00 cm - 1 stuk
Totaal volume	2,26 m ³
Identificatiemethode	Vaststelling met monstername
Destructieve handeling voor identificatie	Nee

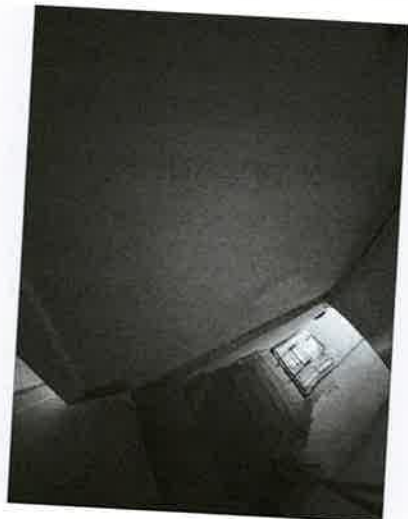
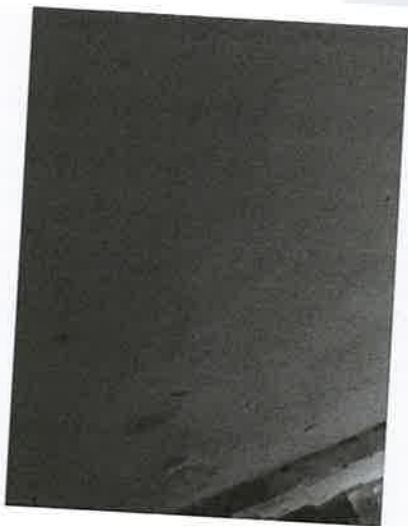
Fiche 3: 1 - Muur gvl kelder

Geen asbest

#	Type	Referentie	Resultaat
3.1	Puntmonster	1	Geen asbest

Beschrijving	1 - Muur gvl kelder
Omgeving	Binnen
Primaire drager	Binnenwand
Bindmiddel van materiaal	Gips - kalk

Gebondenheid op basis van bindmiddel	Niet-hechtgebonden
Hoeveelheid (oppervlakte - dikte - aantal)	• 187,00 m ² - 2,00 cm - 1 stuk
Totaal volume	3,74 m ³
Identificatiemethode	Vaststelling met monstername
Destructieve handeling voor identificatie	Nee
