Asbestinventarisatetest

Kerkstraat 8, 1730 Asse

Attestnummer : 20230223-000595.000

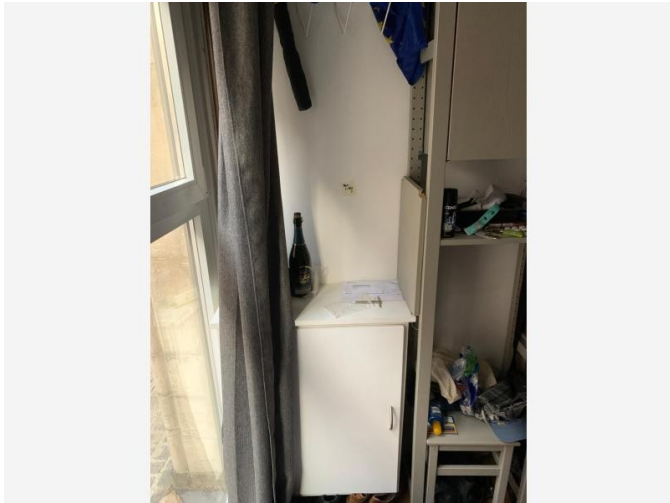
Overzichtsfoto

Fiche 1: Pleisterwerk Muur

Geen asbest

Beschrijving	Pleisterwerk Muur
Omgeving	Binnen
Primaire drager	Binnenwand
Bindmiddel van materiaal	Gips - kalk

Gebondenheid op basis van bindmiddel	Niet-hechtgebonden
Hoeveelheid (oppervlakte - dikte - aantal)	<ul style="list-style-type: none"> • 102,00 m² - 1,00 cm - 1 stuk
Totaal volume	1,02 m ³
Identificatiemethode	Vaststelling met monstername
Destructieve handeling voor identificatie	Nee
