Keuringsverslag van een elektrische laagspanning- en zeer lage spanningsinstallatie

NIET CONFORM

Datum keuring: 18/05/2025

Straatnaam Mechelsesteenweg
Huisnummer 81
Busnummer
Postcode 2220
Gemeente HEIST-OP-DEN-BERG
Land België

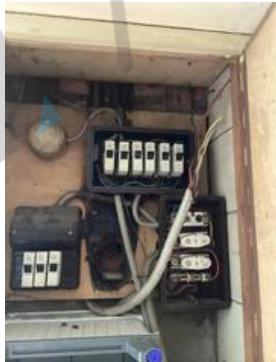
Afbeelding schakel- en verdeelbord:

- I5.04 Verdeelbord is niet van klasse I of II. (Boek 1 Onderafdeling 5.3.5.1.A.)
- I5.05 Verdeelbord is niet voorzien van een achterwand. (Boek 1 Onderafdeling 5.3.5.1.A.)

- I5.06 De deur en/of afschermplaat van het schakelbord dient (terug)geplaatst te worden. Aanraking van onder spanning staande delen mogelijk. (Boek 1 Afdeling 5.1.4. en 5.3.5.1.A. en 4.2.2.3.)

- I5.10 De genaakbare, naakte onder spanning staande delen zijn onvoldoende afgeschermd. (Boek 1 Afdeling 5.1.4. en 4.2.2.3.)
- I5.11 Niet gebruikte invoeringen van het verdeelbord zijn niet correct of onvoldoende afgedicht. (Boek 1 Afdeling 5.1.4. en 4.2.2.3.)

- I5.12 De doorsneden van de interne verbindingen en/of van de verdeelrails in het bord zijn onvoldoende. (Boek 1 Onderafdeling 4.4.1.1. en 4.4.1.5.)
- I5.15 Een alpolige scheidingsschakelaar is te voorzien om bord volledig spanningsloos te kunnen zetten. (Boek 1 Onderafdeling 5.3.5.1.B. en nota)
