Asbestinventarisatetest

Kwakkelstraat 24, 9000 Gent

Attestnummer : 20230214-000347.000

Uitgegeven op : 14.02.2023

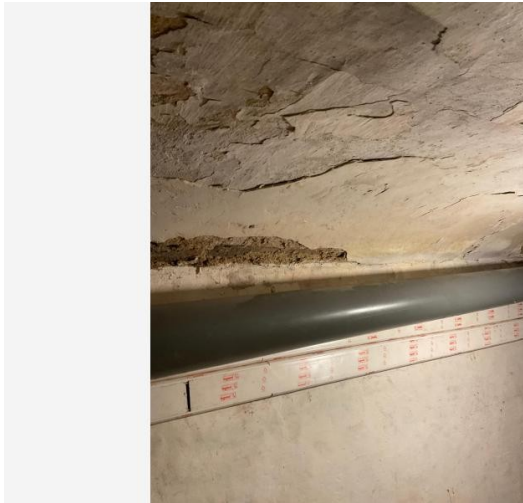
Overzichtsfoto

Geen asbest

#	Type	Referentie	Resultaat
1.1	Mengmonster	MM01	Geen asbest

Beschrijving	Pleisterwerk
Omgeving	Binnen
Primaire drager	Binnenwand
Bindmiddel van materiaal	Gips - kalk

Gebondenheid op basis van bindmiddel	Niet-hechtgebonden
Hoeveelheid (oppervlakte - dikte - aantal)	<ul style="list-style-type: none"> • 10,00 m² - 1,00 cm - 1 stuk
Totaal volume	0,10 m ³
Identificatiemethode	Vaststelling met monstername
Destructieve handeling voor identificatie	Nee
