Procès-verbal de contrôle d'une installation électrique en BT et TBT

NON CONFORME

Rue Bosstraat
Numéro 36B
Boîte
Postcode 1742
Commune Sint-Katherina-Lombeek
Pays Belgique

Visite de contrôle d'une ancienne installation électrique domestique d'une unité d'habitation lors de la vente sur la demande du vendeur selon (AR 08/09/2019) - RGIE Livre 1 - 8.4.2. et 8.2.1. et 4.2.4.3.

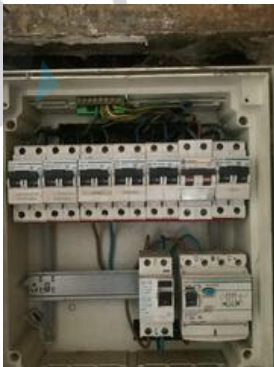
Image du tableau de repartition et de manoeuvre:

Contrôle visuel (général)	NOK	Contact direct	NOK	Contact indirect	NOK
Raccordement	NOK	schéma en annexe par Aceg asbl NA			
Liaisons équipotentielle	PB	Section des conducteurs	OK		
Continuité	NOK	Éclairage / machines	NOK

- I5.10 Obturer les ouvertures non utilisées du tableau ou coffret (Livre 1 Section 5.1.4. et 4.2.2.3.)
- I5.13 La tension nominale de service n'est pas indiqué clairement sur le tableau (Livre 1 Sous-section 3.1.3.3.)

- I5.14 Absence d'un interrupteur omnipolaire qui permet de mettre le tableau complet hors tension. (Livre 1 Sous-section 5.3.5.1.B. et note)
- I6.03 L'intensité nominale du dispositif de protection à courant différentiel-résiduel doit être adaptée au dispositif de protection contre les surintensités (Livre 1 Section 4.4.1.)
