Asbestinventarisatetest

Ternatsestraat 161, 1790 Affligem

Attestnummer : **20250628-000183.000**

Asbestveilig (maar mogelijk niet asbestvrij)

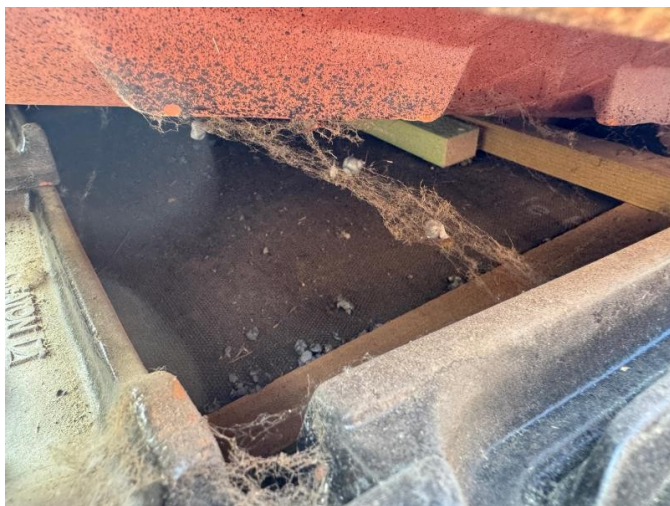
Vrije foto

Het onderdak is een zwart doek en niet asbestverdacht.

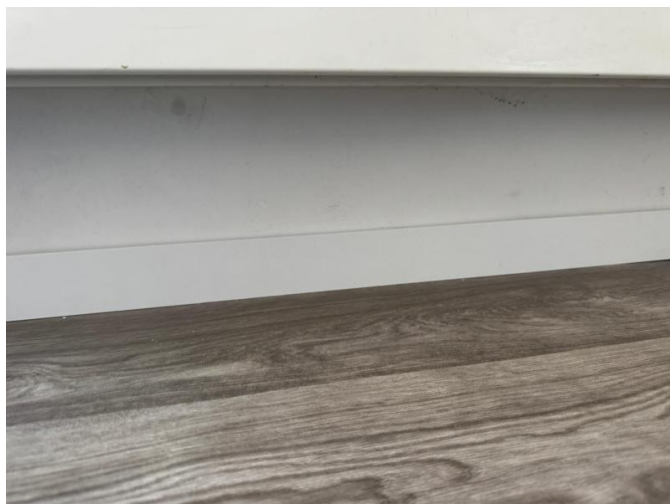
Fiche 3: Pleisterwerk Muren

Geen asbest

#	Type	Referentie	Resultaat
3.1	Mengmonster	6967	Geen asbest

Beschrijving	Pleisterwerk Muren
Omgeving	Binnen
Primaire drager	Binnenwand
Bindmiddel van materiaal	Gips - kalk
Gebondenheid op basis van bindmiddel	Niet-hechtgebonden
Hoeveelheid (oppervlakte - dikte - aantal)	• 150,00 m ² - 2,00 cm - 1 stuk
Totaal volume	3,00 m ³
Identificatiemethode	Vaststelling met monstername
Destructieve handeling voor identificatie	Nee
Opmerking	Geschatte oppervlakte.

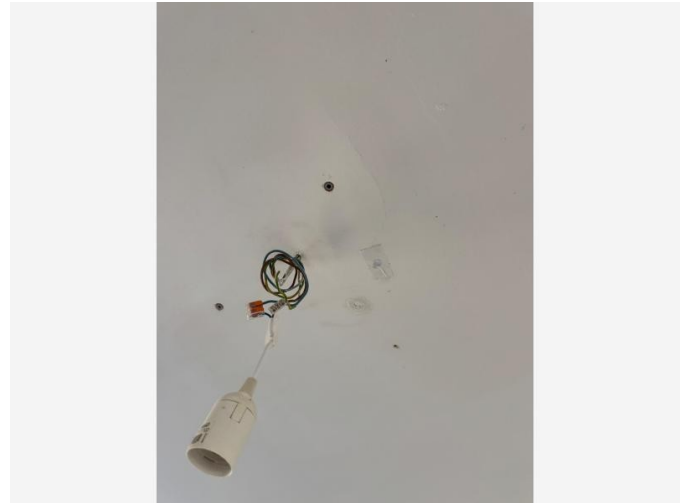
Fiche 4: Pleisterwerk Plafonds

Geen asbest

#	Type	Referentie	Resultaat
4.1	Mengmonster	6968	Geen asbest

Beschrijving	Pleisterwerk Plafonds
Omgeving	Binnen
Primaire drager	Plafond
Bindmiddel van materiaal	Gips - kalk
Gebondenheid op basis van bindmiddel	Niet-hechtgebonden
Hoeveelheid (oppervlakte - dikte - aantal)	• 100,00 m ² - 1,00 cm - 1 stuk
Totaal volume	1,00 m ³
Identificatiemethode	Vaststelling met monstername
Destructieve handeling voor identificatie	Nee
Opmerking	Geschatte oppervlakte.
