Asbestinventarisatetest

Weggevoerdenstraat 5, 9400 Ninove

Attestnummer : 20250305-000320.001

Zone 1: Hoofdgebouw

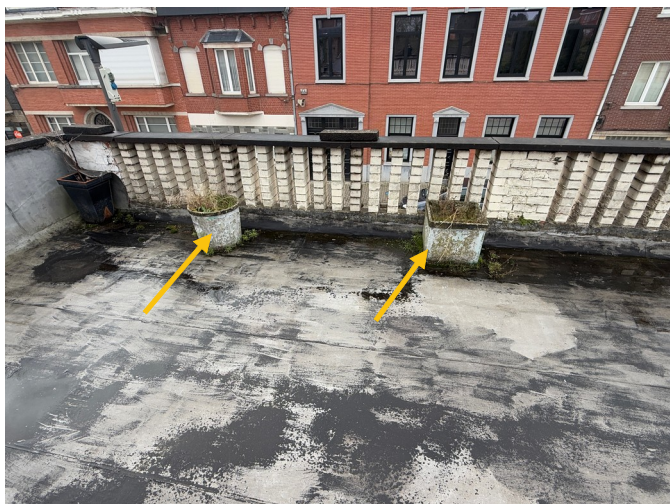
Vrije foto

Advies

Mogelijk asbesthoudende bloembakken.

Identificatiemethode	Redelijk vermoeden
Primaire drager	Plat dak
(Asbest)materiaal	Bak, reservoir, kuip, bloembak
Bindmiddel	Cement
Gebondenheid bindmiddel	Hecht

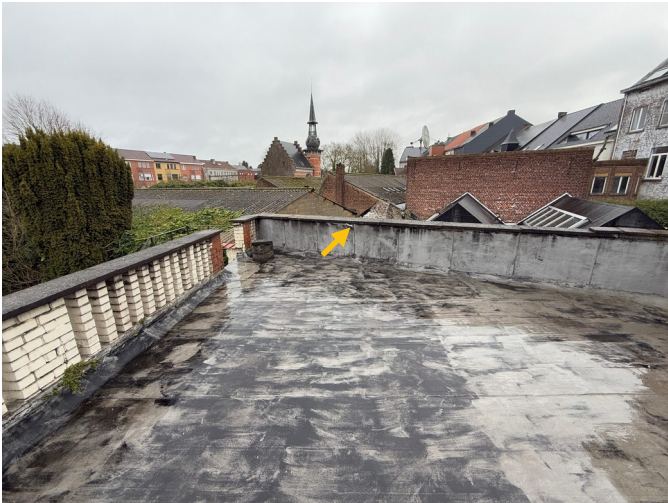
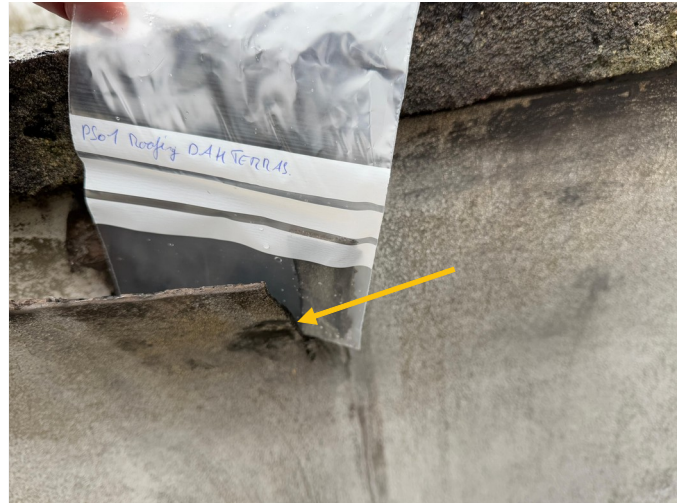
Fiche 2: Roofing/bitumen - Plat dak (Toplaag)

Geen asbest

#	Type	Referentie	Resultaat
2.1	Puntmonster	PS01	Geen asbest

Beschrijving	Roofing/bitumen - Plat dak (Toplaag)
Omgeving	Buiten
Primaire drager	Plat dak
Bindmiddel van materiaal	Bitumen (roofing, teer, asfalt)
Gebondenheid op basis van bindmiddel	Hecht
Hoeveelheid (oppervlakte - aantal)	• 75,00 m ² - 1 stuk
Totale oppervlakte	75,00 m ²
Identificatiemethode	Vaststelling met monstername
Destructieve handeling voor identificatie	Nee
Opmerking	Geen destructief onderzoek naar eventuele oudere verdachte onderliggende lagen, wegens het niet-destructief karakter van ons onderzoek (Conform de opdracht).

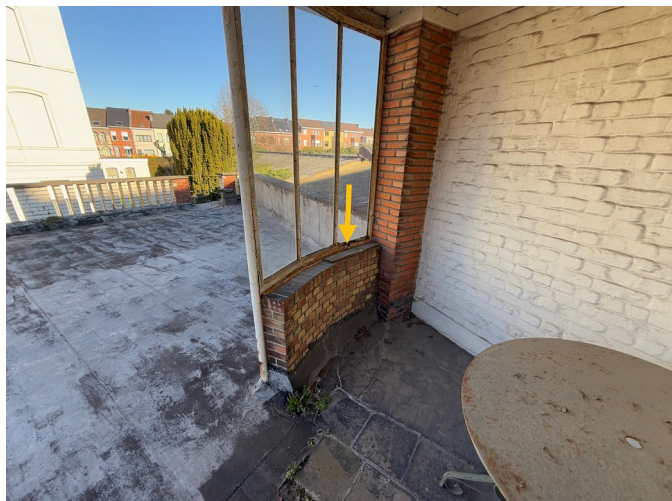
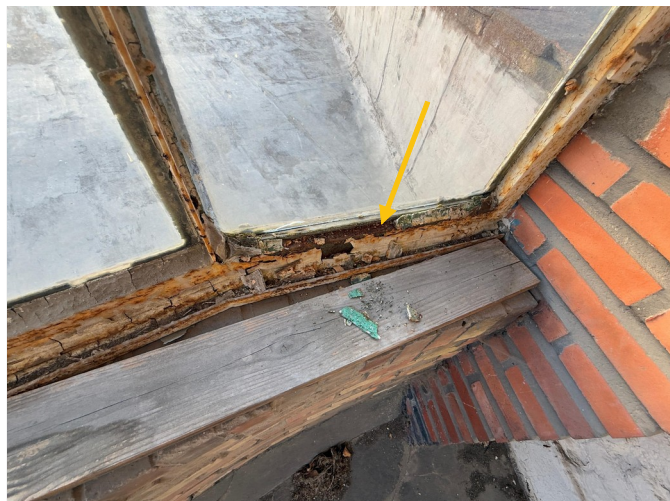
Fiche 3: Stopverf- Schrijnwerk/glas van ramen en/of deuren

Geen asbest

#	Type	Referentie	Resultaat
3.1	Mengmonster	MS02	Geen asbest

Beschrijving	Stopverf- Schrijnwerk/glas van ramen en/of deuren
Omgeving	Grenst aan binnen- en buitenlucht
Primaire drager	Wandopening verticaal (raam, deur, ...)
Bindmiddel van materiaal	Kitten, mastiek, pasta
Gebondenheid op basis van bindmiddel	Hecht
Hoeveelheid (gewicht - aantal)	• 2,00 kg - 1 stuk
Totaal gewicht	2,00 kg
Identificatiemethode	Vaststelling met monstername
Destructieve handeling voor identificatie	Nee
Opmerking	Deze hoeveelheid betreft een schatting.
