# Asbestinventarisatetest

Rasphuisstraat 29, 9000 Gent

Attestnummer : **20240930-000409.000**

Uitgegeven op : **30.09.2024**

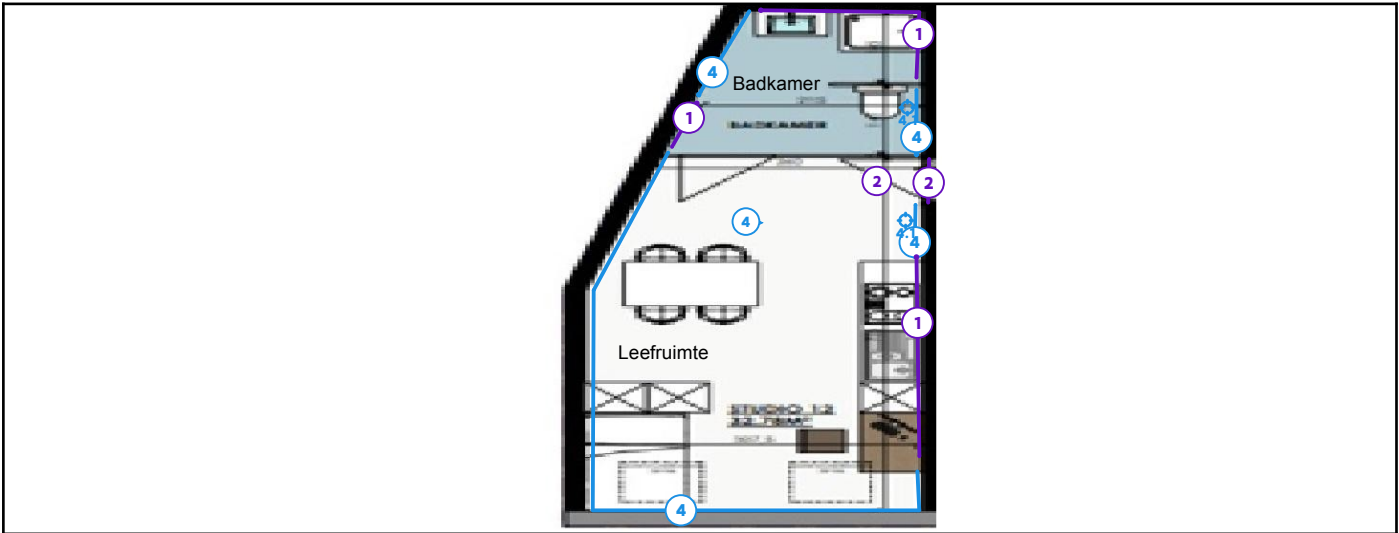
# Plan 1.1: Grondplan 29

Beschrijving	Type	Actie
1. Tegellijn vloer, faience leefruimte, keuken, badkamer	Advies	-
2. Deur, brandwerende rf30	Advies	-
4. Wand, gips, pleister, leefruimte, badkamer	Geen asbest	-
4.1 Code: M1	Mengmonster	-

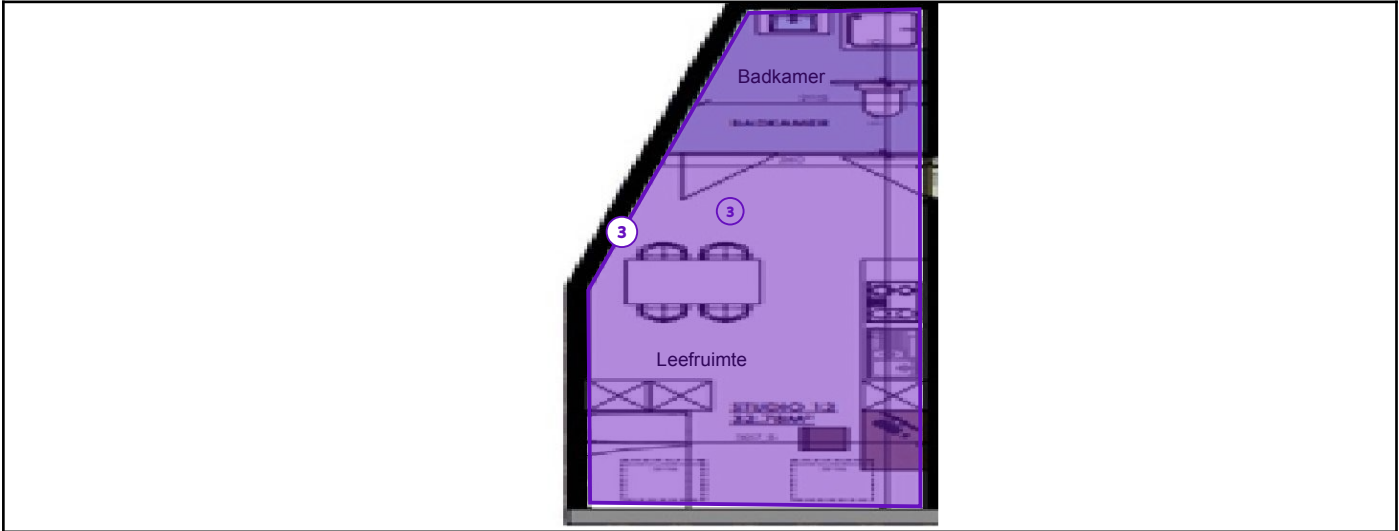
# Plan 1.2: Grondplan 29

Beschrijving	Type	Actie
3. Plafond	Advies	-

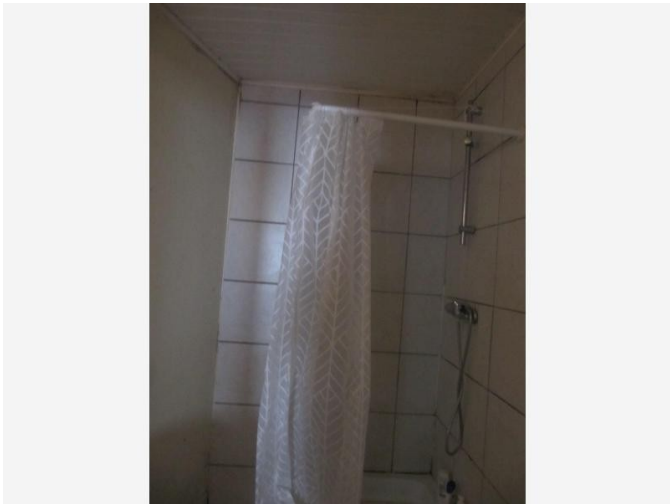
# Fiche 1: Tegellijm vloer, faience leefruimte, keuken, badkamer

Tegellijm voor faience in de badkamer, leefruimte en keuken kan niet worden waargenomen zonder schade te veroorzaken. Analyse is vereist tijdens de werkzaamheden.

Identificatiemethode	Geen onderzoek mogelijk zonder destructieve handelingen.
----------------------	--

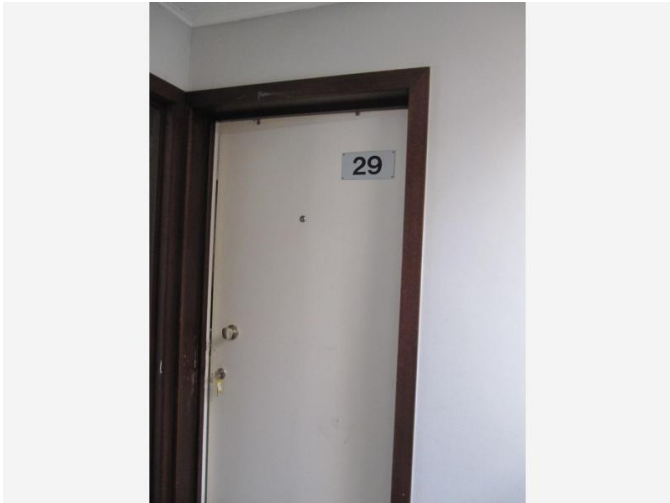
Een brandwerende deur waarvan geen staal tot de kern kan worden genomen zonder destructieve acties.

Identificatiemethode	Geen onderzoek mogelijk zonder destructieve handelingen.
----------------------	--

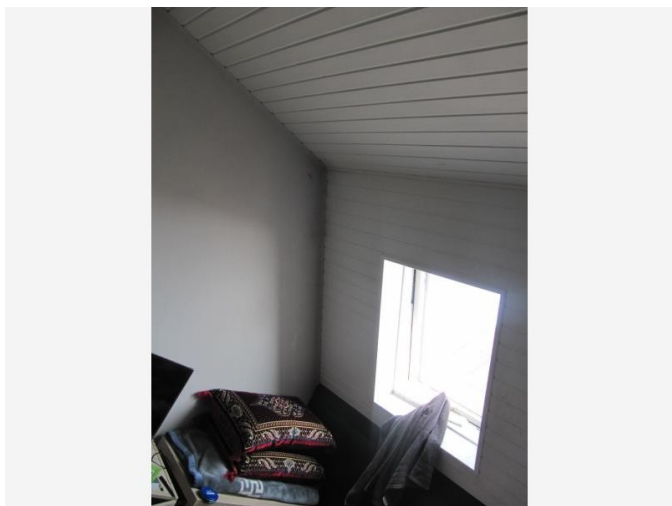
Onderliggende lagen niet waarneembaar.

Identificatiemethode	Vaststelling & expertise (niet-asbestverdacht)
----------------------	--

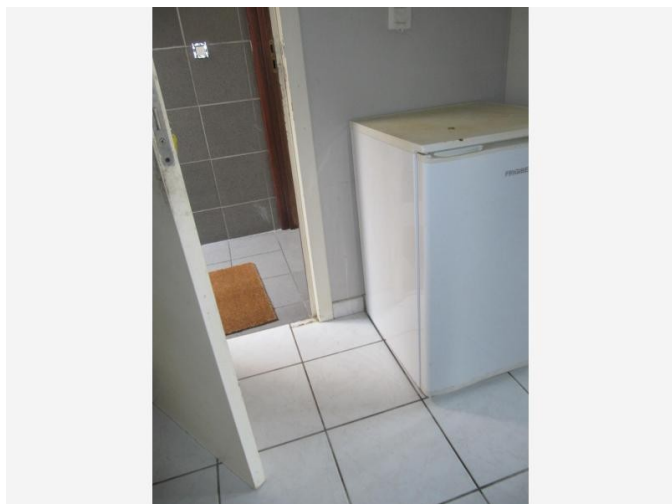
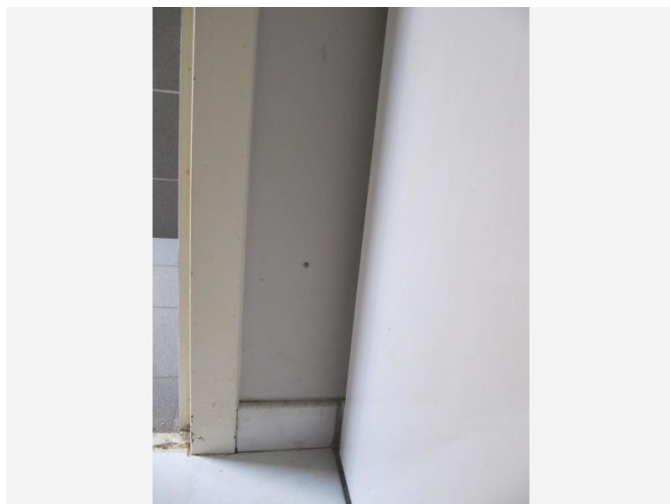
Geen asbest

#	Type	Referentie	Resultaat
4.1	Mengmonster	M1	Geen asbest

Beschrijving	Wand, gips, pleister, leefruimte, badkamer
Omgeving	Binnen
Primaire drager	Wand vrijstaand (scheidingsmuur, ...)
Bindmiddel van materiaal	Gips - kalk
Gebondenheid op basis van bindmiddel	Niet-hechtgebonden
Hoeveelheid (oppervlakte - dikte - aantal)	• 90,00 m <sup>2</sup> - 1,50 cm - 1 stuk
Totaal volume	1,35 m <sup>3</sup>
Identificatiemethode	Vaststelling met monstername
Destructieve handeling voor identificatie	Nee
