# Asbestinventarisatetest

Rasphuisstraat 29B, 9000 Gent

Attestnummer : **20240930-000400.000**

Uitgegeven op : **30.09.2024**

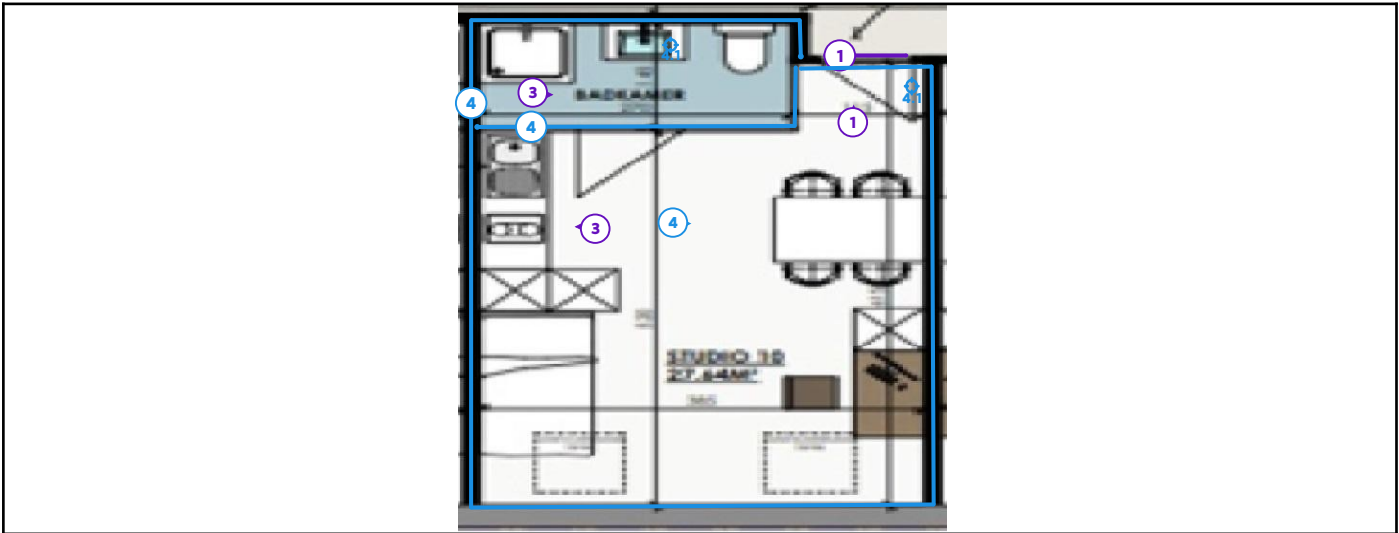
# Plan 1.1: Grondplan 29b

Beschrijving	Type	Actie
1. Deur, brandwerende deur rf30	Advies	-
3. Tegellijn faience leefruimte, badkamer	Advies	-
4. Wand, gips, pleister leefruimte, badkamer	Geen asbest	-
4.1 Code: M1	Mengmonster	-

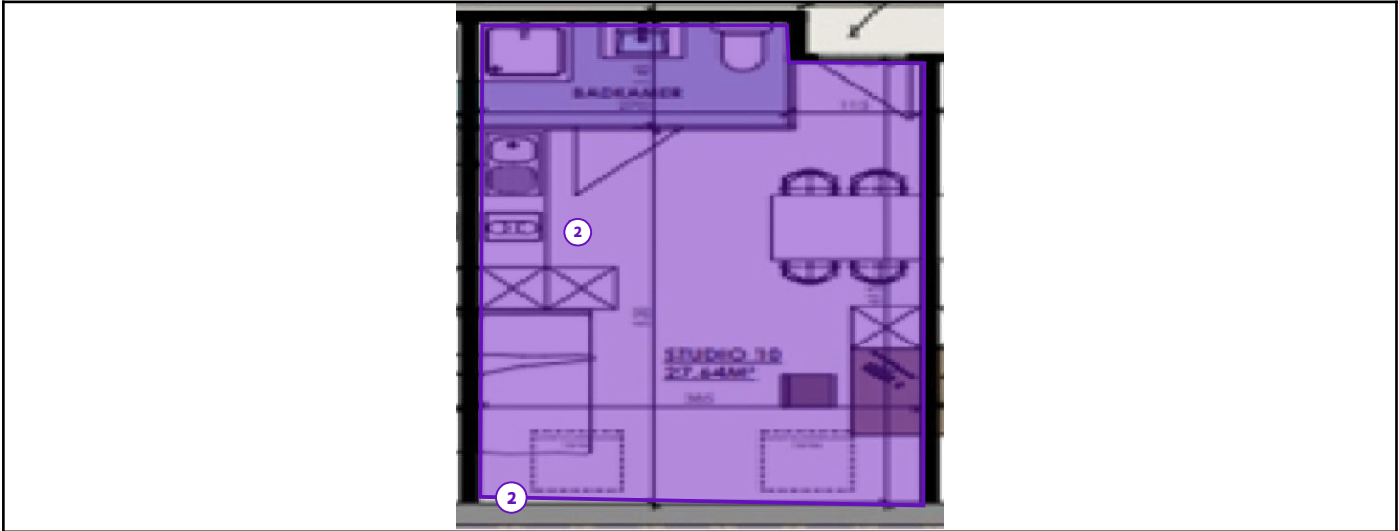
## Plan 1.2: Grondplan 29b

Beschrijving	Type	Actie
2. Plafond	Advies	-

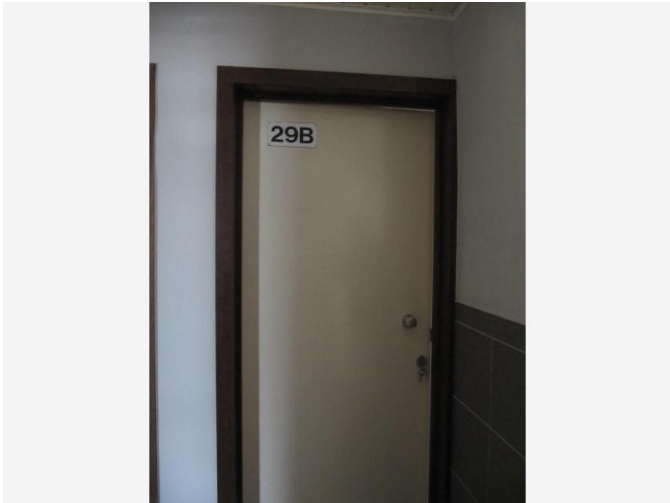
Vrije foto

Onderliggende lagen zijn niet waarneembaar.

Identificatiemethode	Geen onderzoek mogelijk zonder destructieve handelingen.
----------------------	--

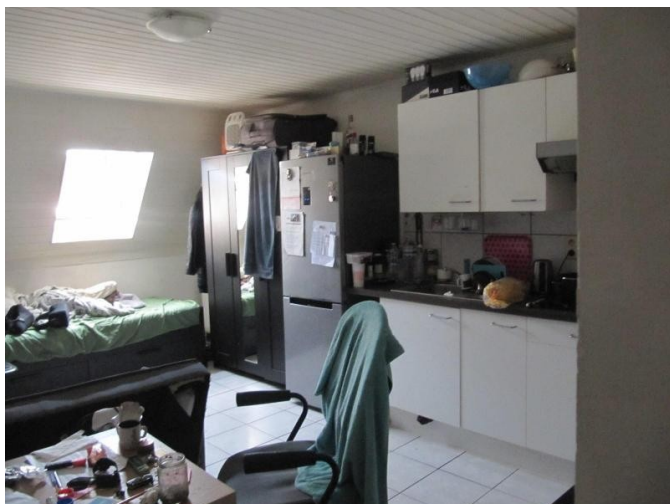
Vrije foto

Het plafond bestaat uit niet-asbestverdachte plancetten.

Identificatiemethode	Vaststelling & expertise (niet-asbestverdacht)
----------------------	--

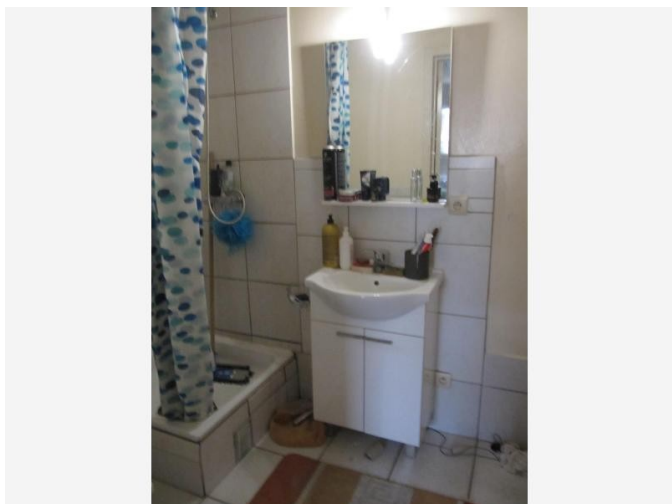
Vrije foto

Tegellijm voor faience in de badkamer, leefruimte en keuken kan niet worden waargenomen zonder schade te veroorzaken. Analyse is vereist tijdens de werkzaamheden.

Identificatiemethode	Geen onderzoek mogelijk zonder destructieve handelingen.
----------------------	--

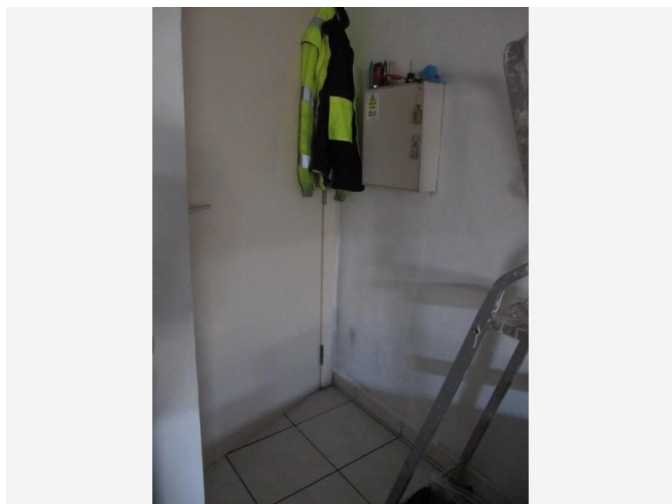
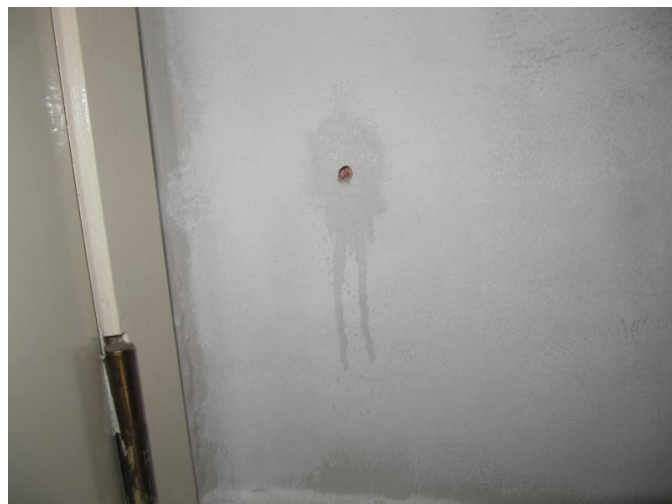
Overzichtsfoto

Geen asbest

#	Type	Referentie	Resultaat
4.1	Mengmonster	M1	Geen asbest

Beschrijving	Wand, gips, pleister leefruimte, badkamer
Omgeving	Binnen
Primaire drager	Wand vrijstaand (scheidingsmuur, ...)
Bindmiddel van materiaal	Gips - kalk
Gebondenheid op basis van bindmiddel	Niet-hechtgebonden
Hoeveelheid (oppervlakte - dikte - aantal)	• 90,00 m <sup>2</sup> - 1,50 cm - 1 stuk
Totaal volume	1,35 m <sup>3</sup>
Identificatiemethode	Vaststelling met monstername
Destructieve handeling voor identificatie	Nee
