Asbestinventarisatetest

Rooigemlaan 217, 9000 Gent

Attestnummer : **20240528-000212.001**

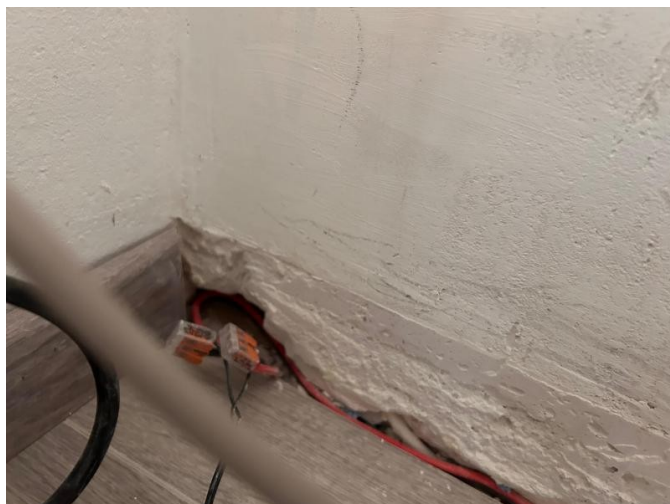
Geen asbest

#	Type	Referentie	Resultaat
3.1	Mengmonster	250524-P1-1	Geen asbest

Beschrijving	Staalname pleisterwerk wanden
Omgeving	Binnen
Primaire drager	Binnenwand
Bindmiddel van materiaal	Gips - kalk

Gebondenheid op basis van bindmiddel	Niet-hechtgebonden
Hoeveelheid (oppervlakte - dikte - aantal)	<ul style="list-style-type: none"> • 50,00 m² - 1,00 cm - 1 stuk
Totaal volume	0,50 m ³
Identificatiemethode	Vaststelling met monstername
Destructieve handeling voor identificatie	Nee
