# Asbestinventarisatetest

Koningin Astridlaan 160, 9000 Gent

Attestnummer : **20250422-000057.000**

## Zone 1: App

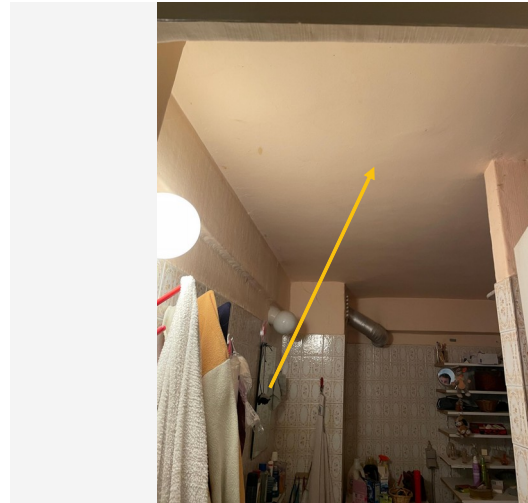
## Fiche 5: 02 Pleisterwerk plafonds

Geen asbest

Beschrijving	02 Pleisterwerk plafonds
Omgeving	Binnen
Primaire drager	Plafond
Bindmiddel van materiaal	Gips - kalk
Gebondenheid op basis van bindmiddel	Niet-hechtgebonden
Hoeveelheid (oppervlakte - dikte - aantal)	• 80,00 m <sup>2</sup> - 1,00 cm - 1 stuk
Totaal volume	0,80 m <sup>3</sup>
Identificatiemethode	Vaststelling met monstername
Destructieve handeling voor identificatie	Nee

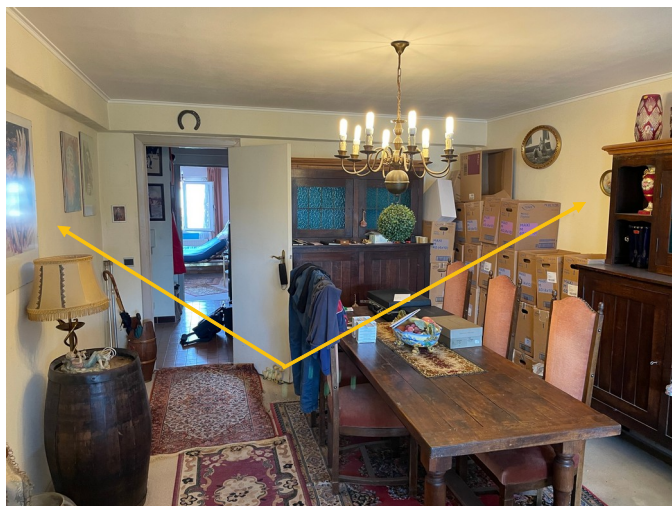
## Fiche 6: 01 Pleisterwerk wanden

Geen asbest

Beschrijving	01 Pleisterwerk wanden
Omgeving	Binnen
Primaire drager	Binnenwand
Bindmiddel van materiaal	Gips - kalk
Gebondenheid op basis van bindmiddel	Niet-hechtgebonden
Hoeveelheid (oppervlakte - dikte - aantal)	• 120,00 m <sup>2</sup> - 1,00 cm - 1 stuk
Totaal volume	1,20 m <sup>3</sup>
Identificatiemethode	Vaststelling met monstername
Destructieve handeling voor identificatie	Nee
