Asbestinventarisatetest

Octaaf Van Dammestraat 57, 9030 Gent

Attestnummer : **20250423-000180.000**

Zone 1: Hoofdgebouw

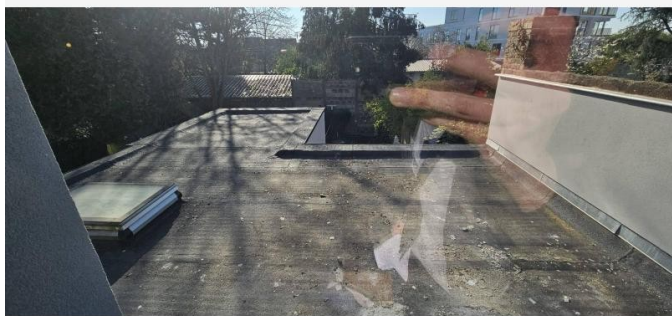
Vrije foto

Het plat dak is afgewerkt met EPDM, een materiaal dat niet asbestverdacht is. Er is echter geen zicht op eventuele oudere dakbedekkingen die zich daaronder kunnen bevinden. Het detecteren hiervan valt onder destructief onderzoek, wat niet vereist is voor het opstellen van een attest.

Wees wel attent: indien werkzaamheden aan de onderste lagen of renovaties aan het dak worden uitgevoerd, bestaat de mogelijkheid dat er nog asbestverdachte onderlagen aanwezig zijn, zeker als de constructie werd opgetrokken vÃ³Ã³r 2001. Bij renovaties is het altijd aan te raden om een asbestdeskundige in te schakelen voor een destructief onderzoek van de betreffende ruimte of ruimtes.

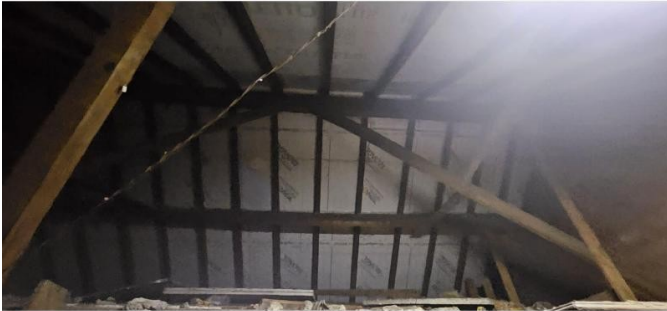
Vrije foto

Fiche 2: volledig gerenoveerde dak/onderdak geen asbestaangetroffen

Tijdens onze rondgang hebben we kunnen vaststellen dat de volledige dak grondig gerenoveerd is. We hebben voldoende bewijsmateriaal ontvangen waaruit blijkt dat er geen asbest is gebruikt of aanwezig is, zowel tijdens als na de renovatie.

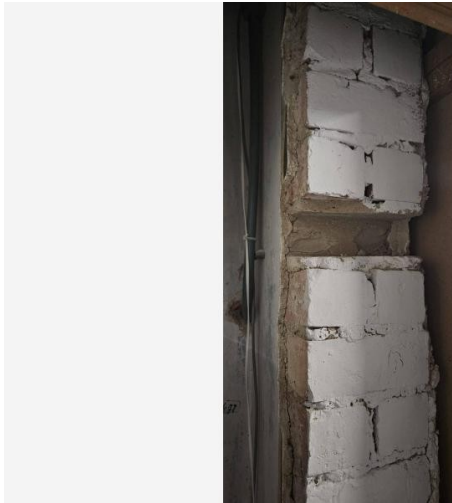
Overzichtsfoto

Geen asbest

#	Type	Referentie	Resultaat
4.1	Mengmonster	MM01	Geen asbest

Beschrijving	Woning - pleisterwerk - muren
Omgeving	Binnen
Primaire drager	Binnenwand
Bindmiddel van materiaal	Gips - kalk
Gebondenheid op basis van bindmiddel	Niet-hechtgebonden
Hoeveelheid (oppervlakte - dikte - aantal)	• 300,00 m ² - 2,00 cm - 1 stuk
Totaal volume	6,00 m ³
Identificatiemethode	Vaststelling met monstername
Destructieve handeling voor identificatie	Nee
