# Asbestinventarisatetest

Gasmeterlaan 237, 9000 Gent

Attestnummer : 20230504-000480.000

Uitgegeven op : 04.05.2023

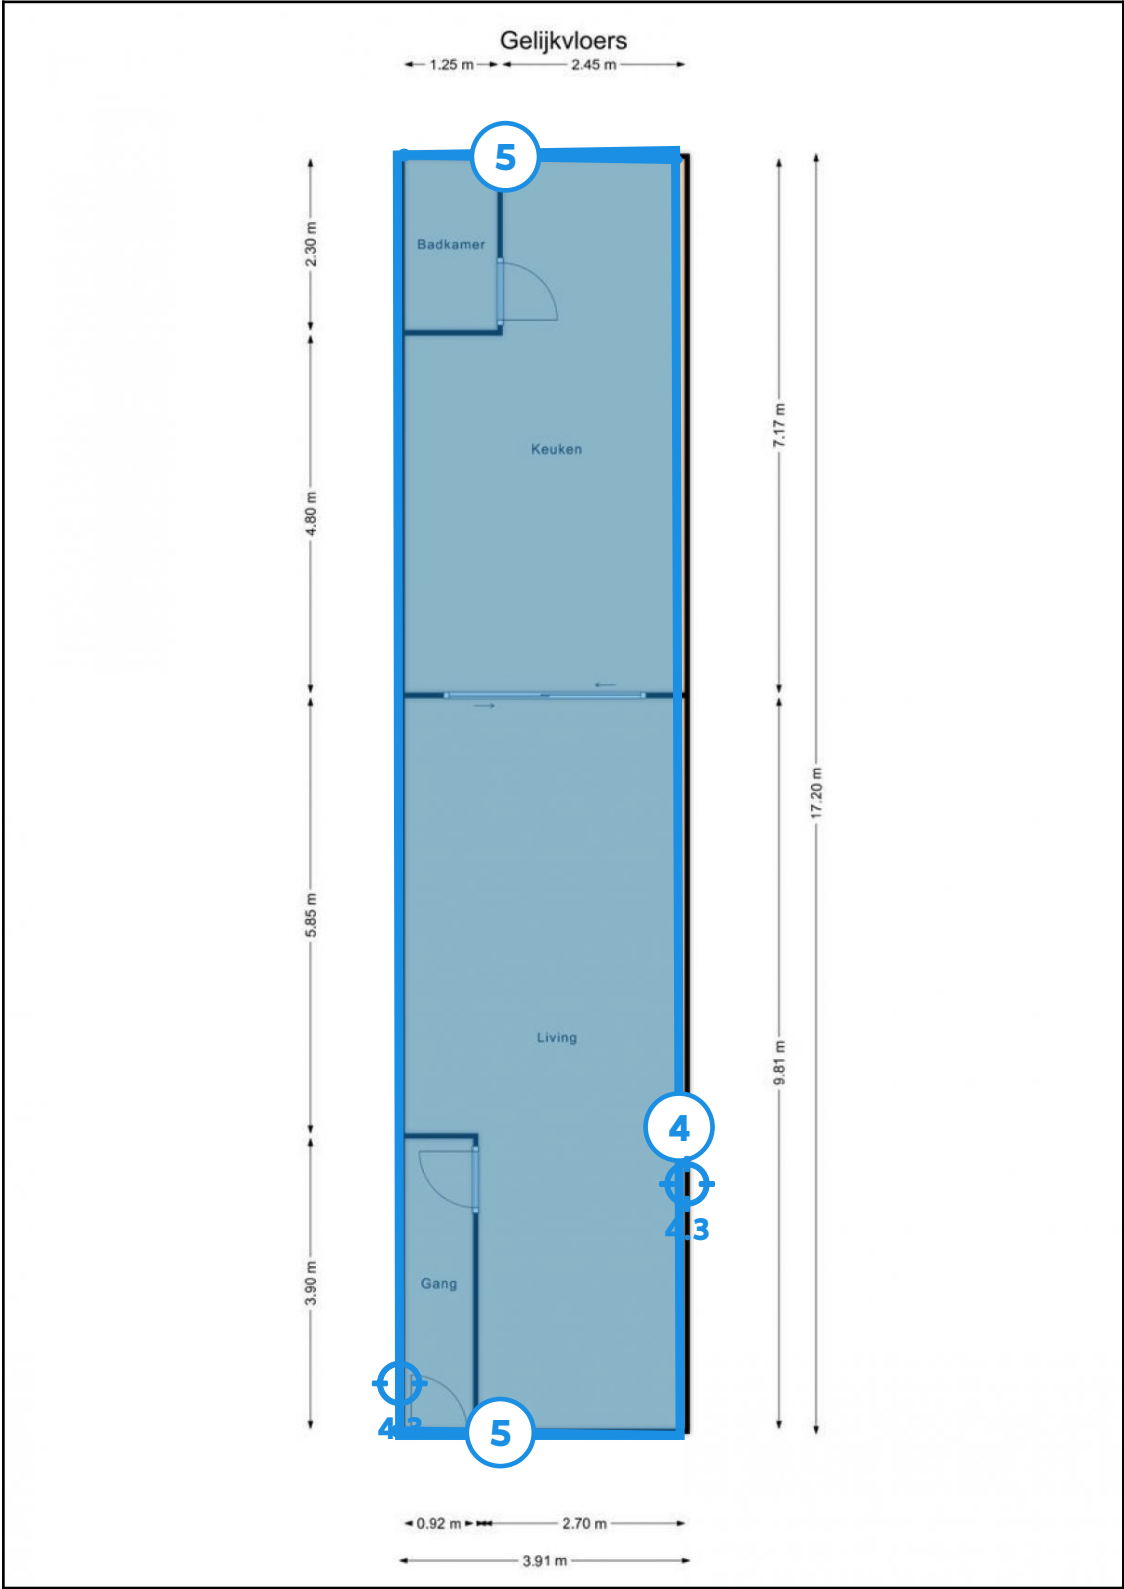
# Plan 1.1: Gelijkvloers

4. Pleisterwerk	Geen asbest	-
4.3 Code: STL#GASM237- 2	Mengmonster	-
5. Ramen	Geen asbest	-

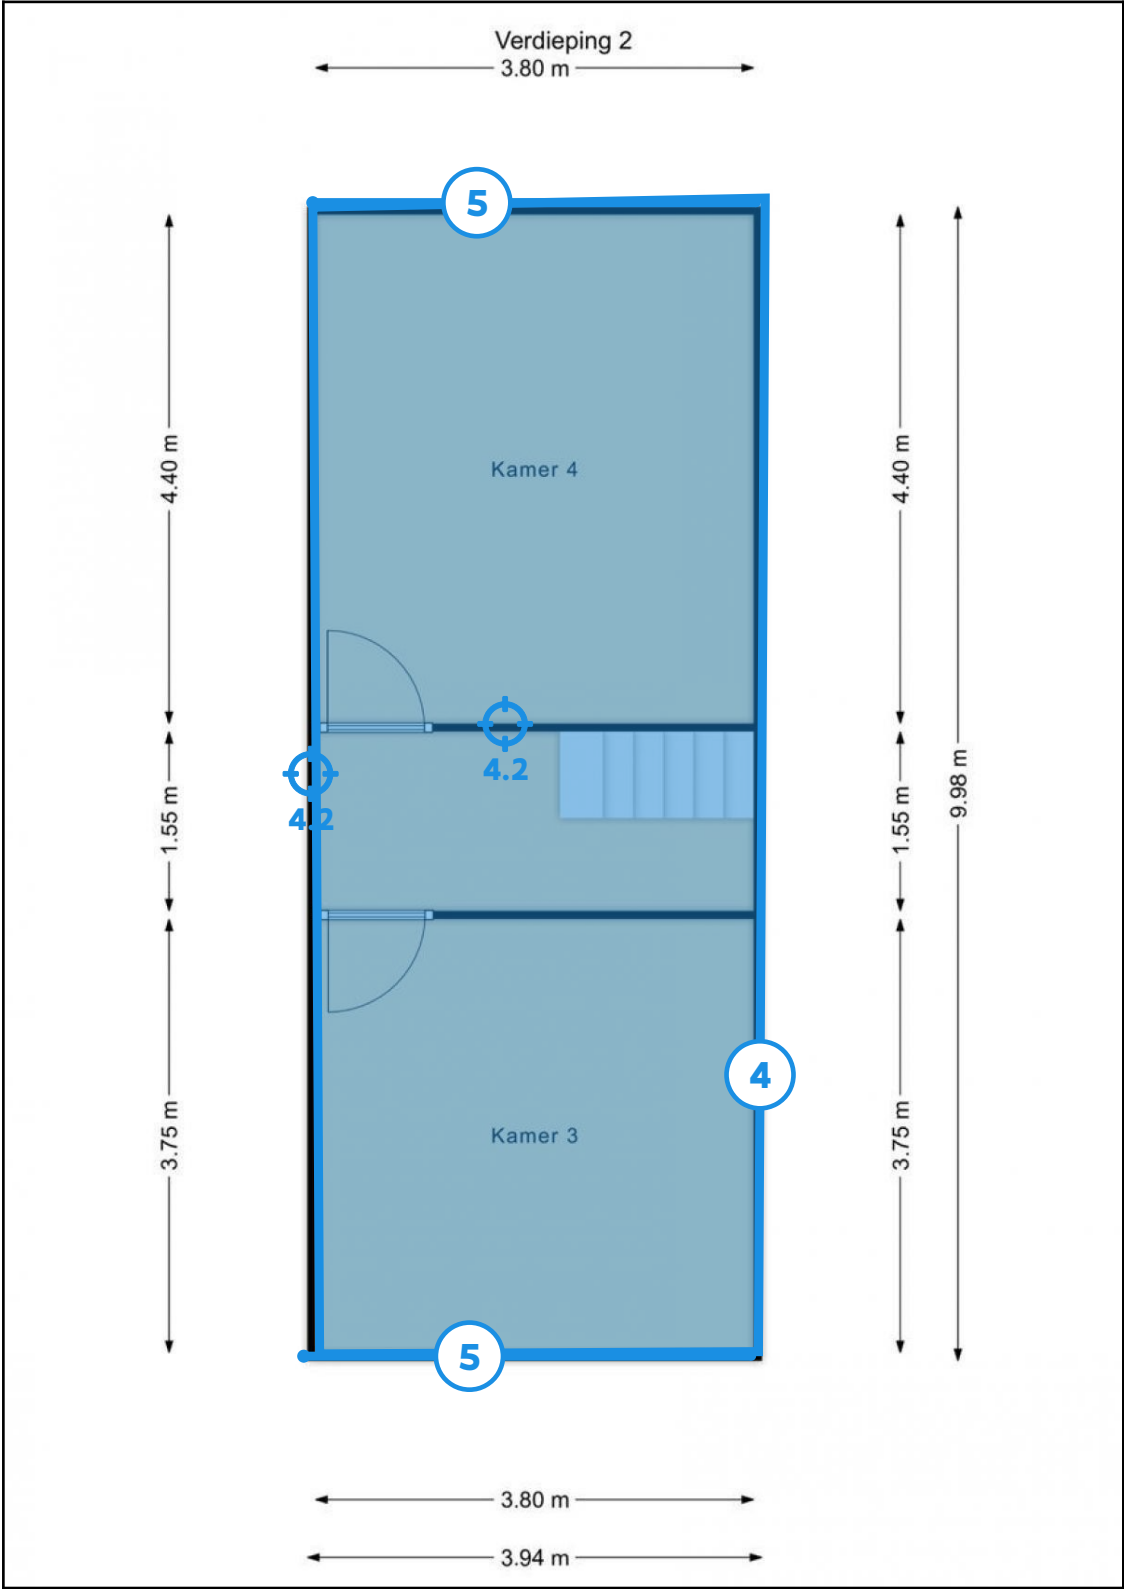
# Plan 1.2: verdieping 2

4. Pleisterwerk	Geen asbest	-
4.2 Code: STL#GASM237 - 4	Mengmonster	-
5. Ramen	Geen asbest	-

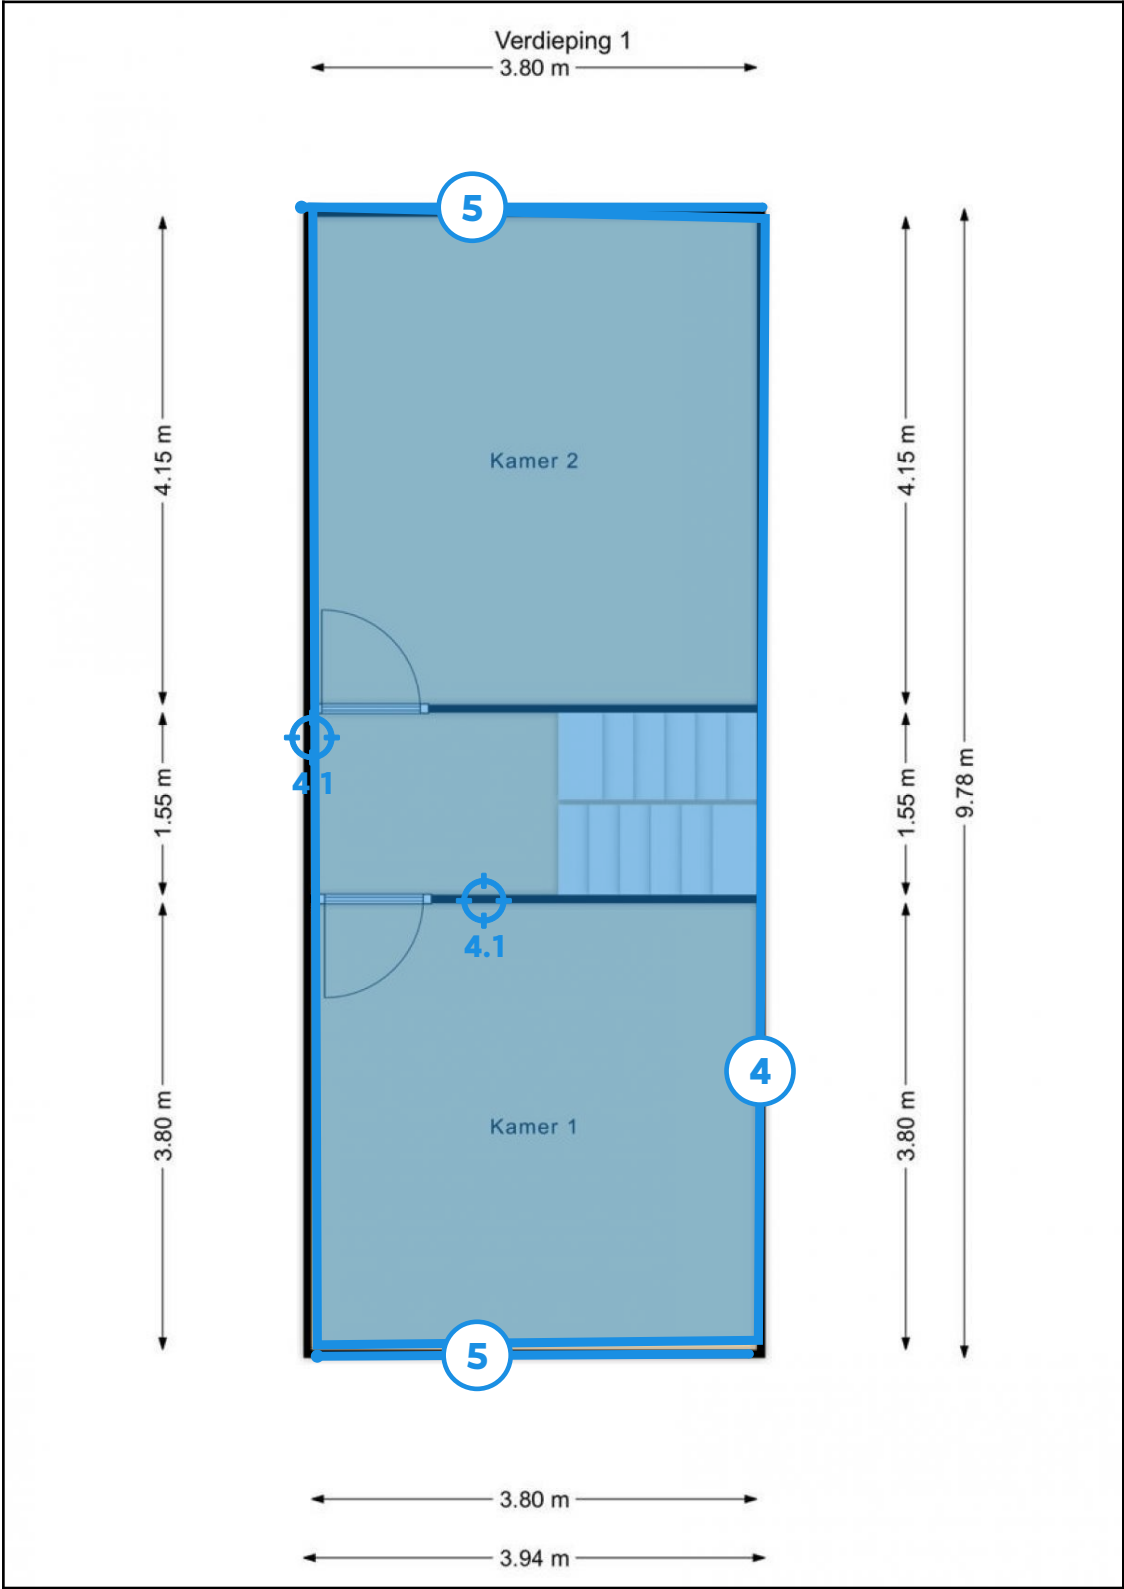
# Plan 1.3: Verdieping 1

4. Pleisterwerk	Geen asbest	-
4.1 Code: STL#GASM237 - 3	Mengmonster	-
5. Ramen	Geen asbest	-

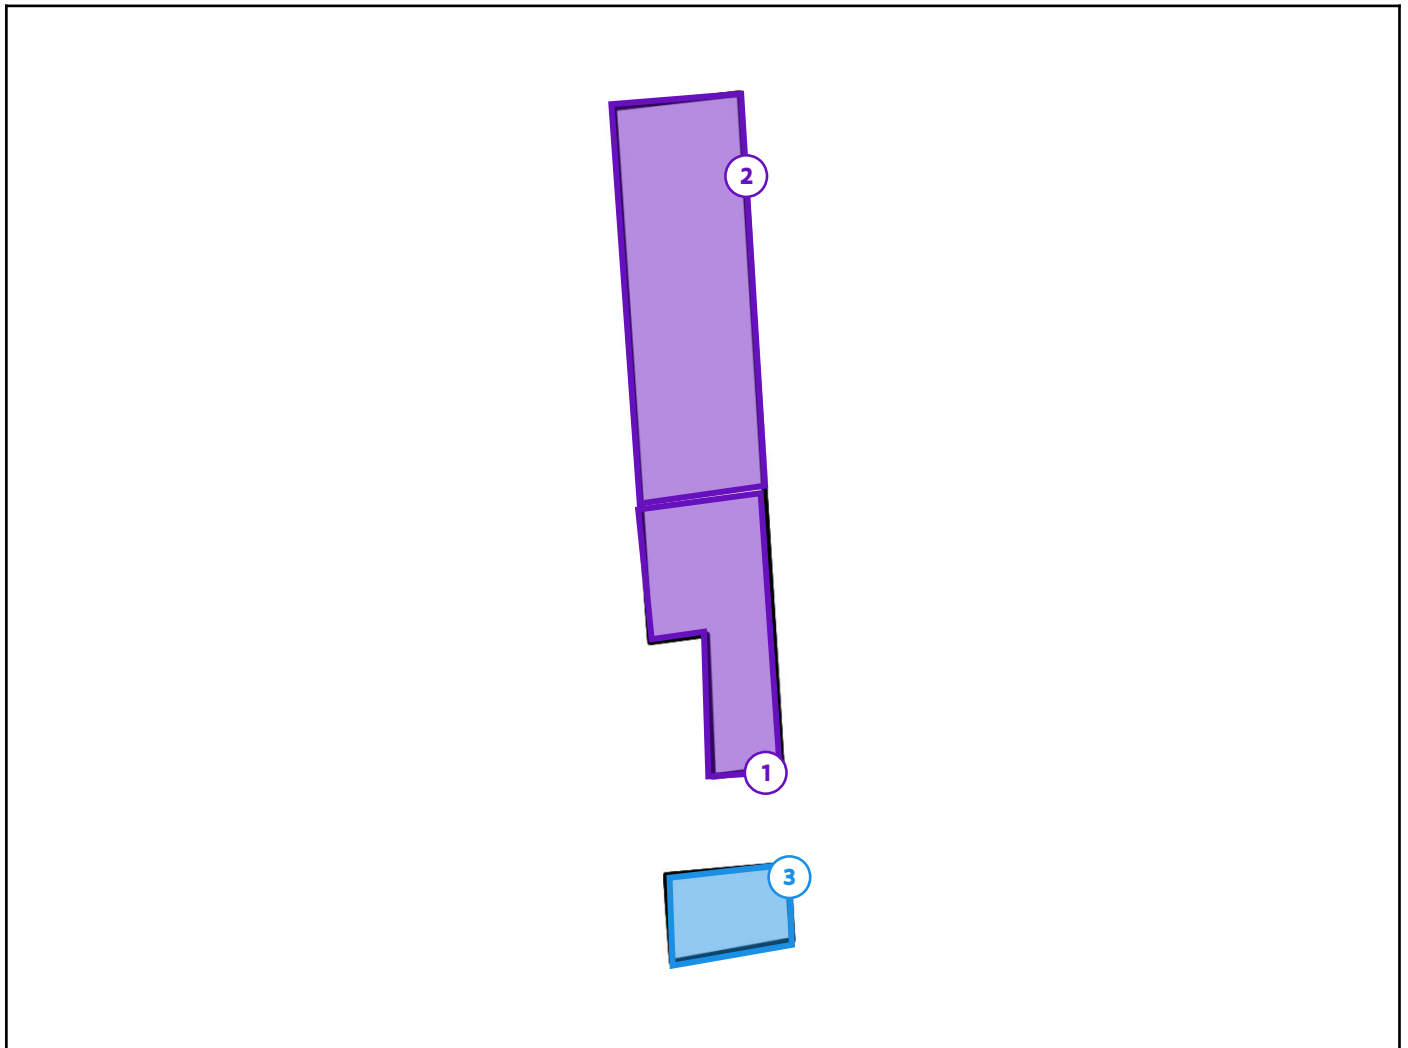
## Plan 1.4: Hoofdgebouw plan

Beschrijving	Type	Actie
1. Plat dak	Beperking	-
2. Onderdak - woning	Beperking	-
3. Dak - Tuinhuis	Geen asbest	-

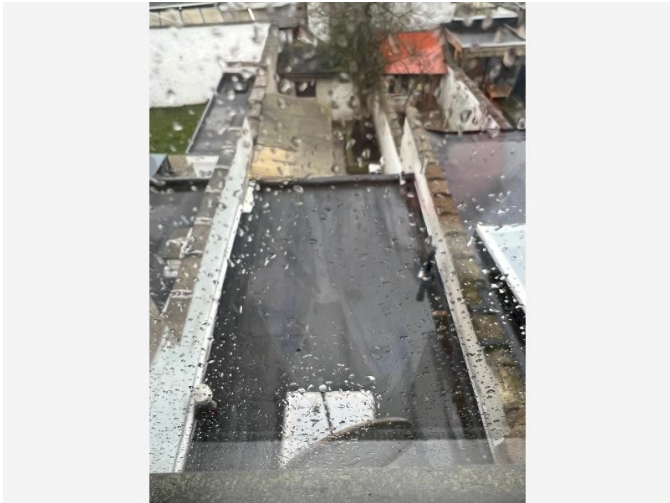
Situeringsfoto

**Reden:** Het onderzoek kan niet uitgevoerd worden binnen de bepalingen van de Welzijnswet

**Uitleg van de asbestdeskundige:** Een staalname van roofing nemen, wordt vermeden.

Dit omdat er waterlekken kunnen ontstaan.

Het materiaal is dus asbestverdacht, niet asbesthoudend.

(Asbest)materiaal	Dak- en gevelbekleding - Roofing
Karakterisatie	Asbest (verdacht)
Primaire drager	Plat dak

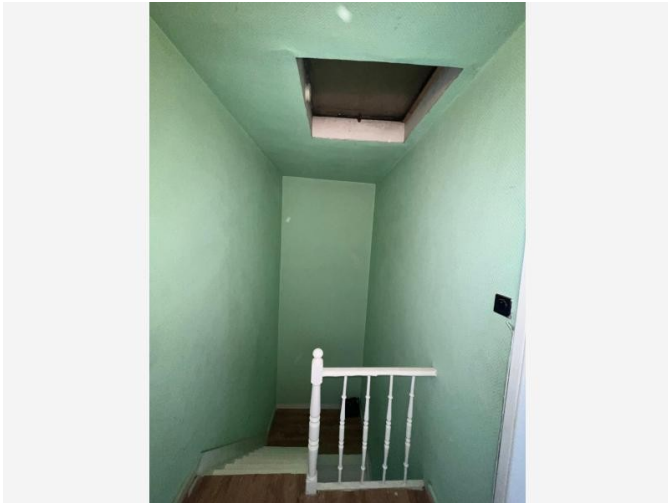
Situeringsfoto

**Reden:** Het te onderzoeken materiaal situeert zich hoger dan 3,50 m te rekenen vanaf een veilige ondergrond

**Uitleg van de asbestdeskundige:** De toepassing bevindt zich op een zekere hoogte, waar de deskundige niet veilig toegang tot heeft.

(Asbest)materiaal	Dak- en gevelbekleding - Plaat
Karakterisatie	Asbest (verdacht)
Primaire drager	Schuin dak

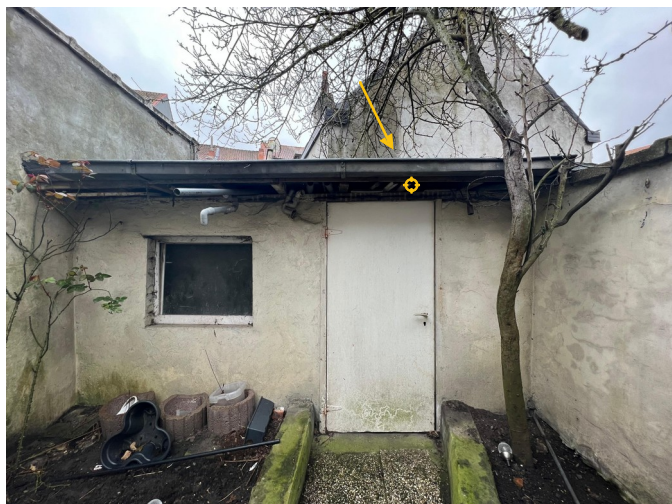
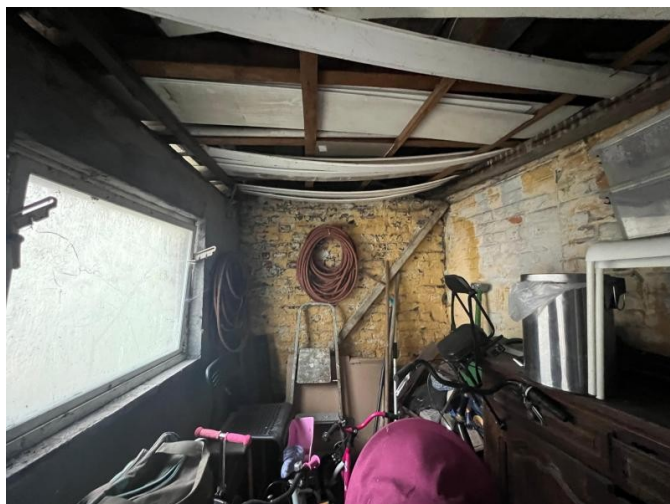
## Fiche 3: Dak - Tuinhuis

Geen asbest

#	Type	Referentie	Resultaat
3.1	Puntmonster	STL#GASM237 - 1	Geen asbest

Beschrijving	Dak - Tuinhuis
Omgeving	Buiten
Primaire drager	Schuin dak
Bindmiddel van materiaal	Lijm

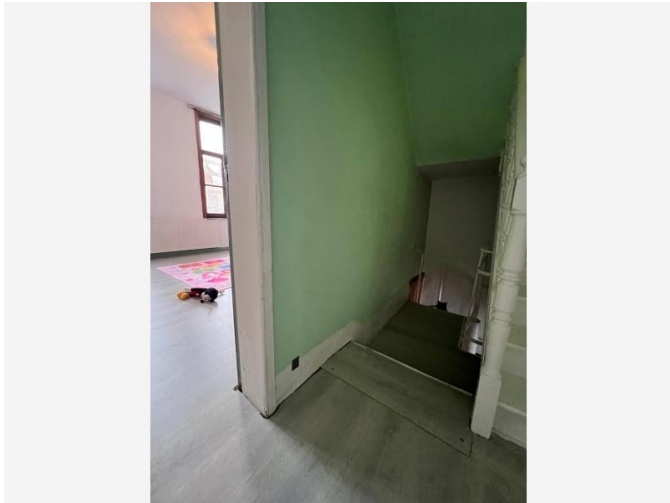
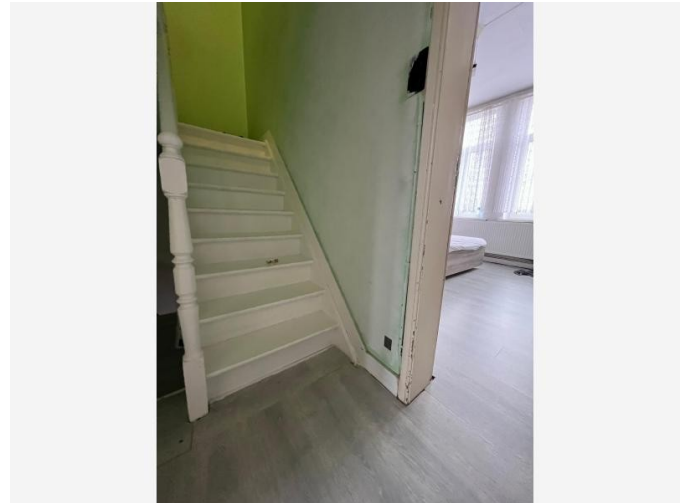
## Fiche 4: Pleisterwerk

Geen asbest

#	Type	Referentie	Resultaat
4.1	Mengmonster	STL#GASM237 - 3	Geen asbest
4.2	Mengmonster	STL#GASM237 - 4	Geen asbest
4.3	Mengmonster	STL#GASM237- 2	Geen asbest

<b>Omgeving</b>	Binnen
<b>Primaire drager</b>	Binnenwand
<b>Bindmiddel van materiaal</b>	Gips - kalk
<b>Gebondenheid op basis van bindmiddel</b>	Niet-hechtgebonden
<b>Hoeveelheid (oppervlakte - dikte - aantal)</b>	<ul style="list-style-type: none"> <li>• 450,00 m<sup>2</sup> - 1,20 cm - 1 stuk</li> </ul>
<b>Totaal volume</b>	5,40 m <sup>3</sup>
<b>Identificatiemethode</b>	Vaststelling met monstername
<b>Destructieve handeling voor identificatie</b>	Nee
<b>Opmerking</b>	Oppervlakte hoeveelheid, naar schatting.

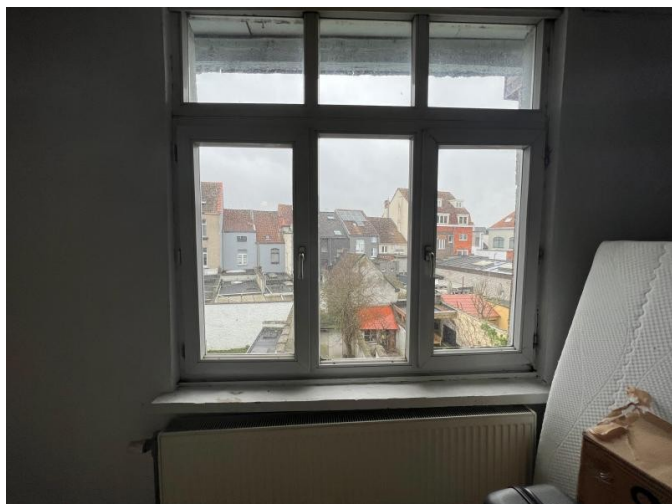
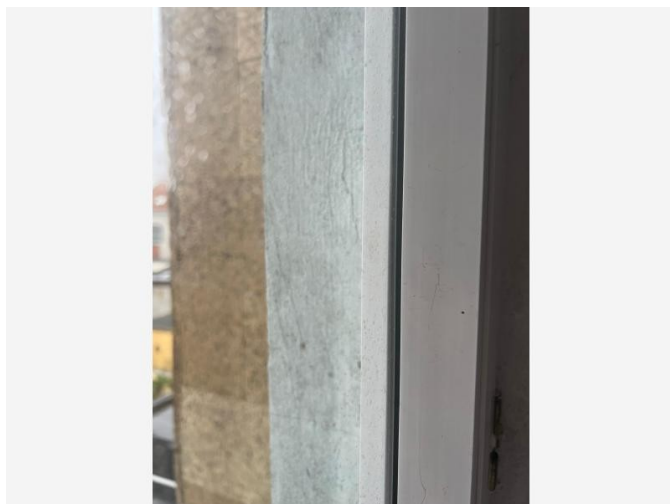
Geen asbest

Beschrijving	Ramen
Omgeving	Grenst aan binnen- en buitenlucht
Identificatiemethode	Vaststelling zonder monstername
Destructieve handeling voor identificatie	Nee
