# Asbestinventarisatetest

Elslopark 30, 9940 Evergem

Attestnummer : **20250429-000575.000**

**Asbestveilig** (maar mogelijk niet asbestvrij)

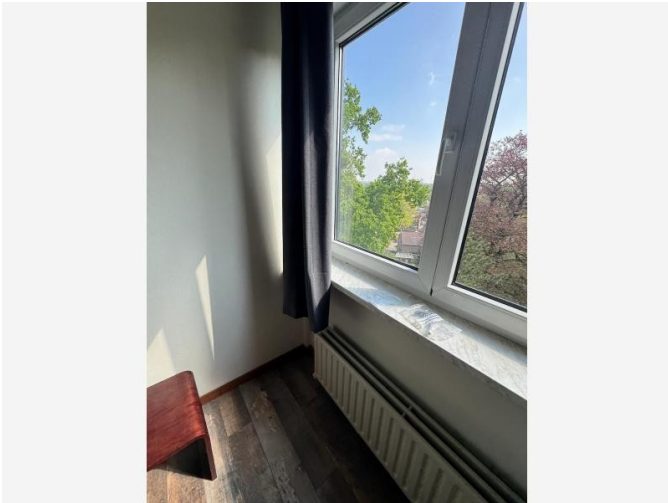
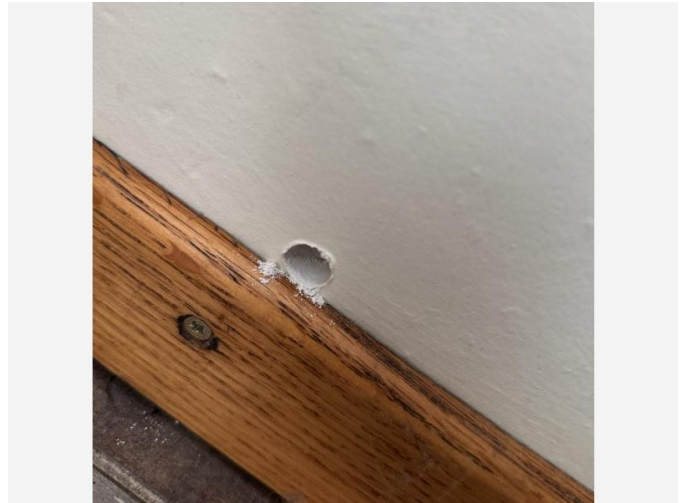
#	Type	Referentie	Resultaat
2.1	Mengmonster	MM01	Geen asbest

Beschrijving	Woning - pleisterwerk - muren
Omgeving	Binnen
Primaire drager	Binnenwand
Bindmiddel van materiaal	Gips - kalk
Gebondenheid op basis van bindmiddel	Niet-hechtgebonden
Hoeveelheid (oppervlakte - dikte - aantal)	• 120,01 m <sup>2</sup> - 2,00 cm - 1 stuk
Totaal volume	2,40 m <sup>3</sup>
Identificatiemethode	Vaststelling met monstername
Destructieve handeling voor identificatie	Nee

### Conclusie

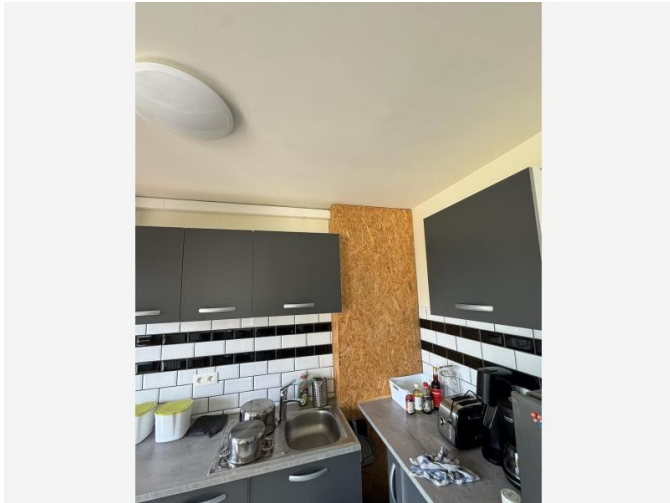
#	Type	Referentie	Resultaat
3.1	Mengmonster	MM02	Geen asbest

Beschrijving	Woning - pleisterwerk - plafonds
Omgeving	Binnen
Primaire drager	Plafond
Bindmiddel van materiaal	Gips - kalk
Gebondenheid op basis van bindmiddel	Niet-hechtgebonden
Hoeveelheid (oppervlakte - dikte - aantal)	• 80,00 m <sup>2</sup> - 2,00 cm - 1 stuk
Totaal volume	1,60 m <sup>3</sup>
Identificatiemethode	Vaststelling met monstername
Destructieve handeling voor identificatie	Nee
