# Asbestinventarisatetest

Wellingsstraat 99, 9070 Destelbergen

Attestnummer : **20230406-000043.000**

Uitgegeven op : **06.04.2023**

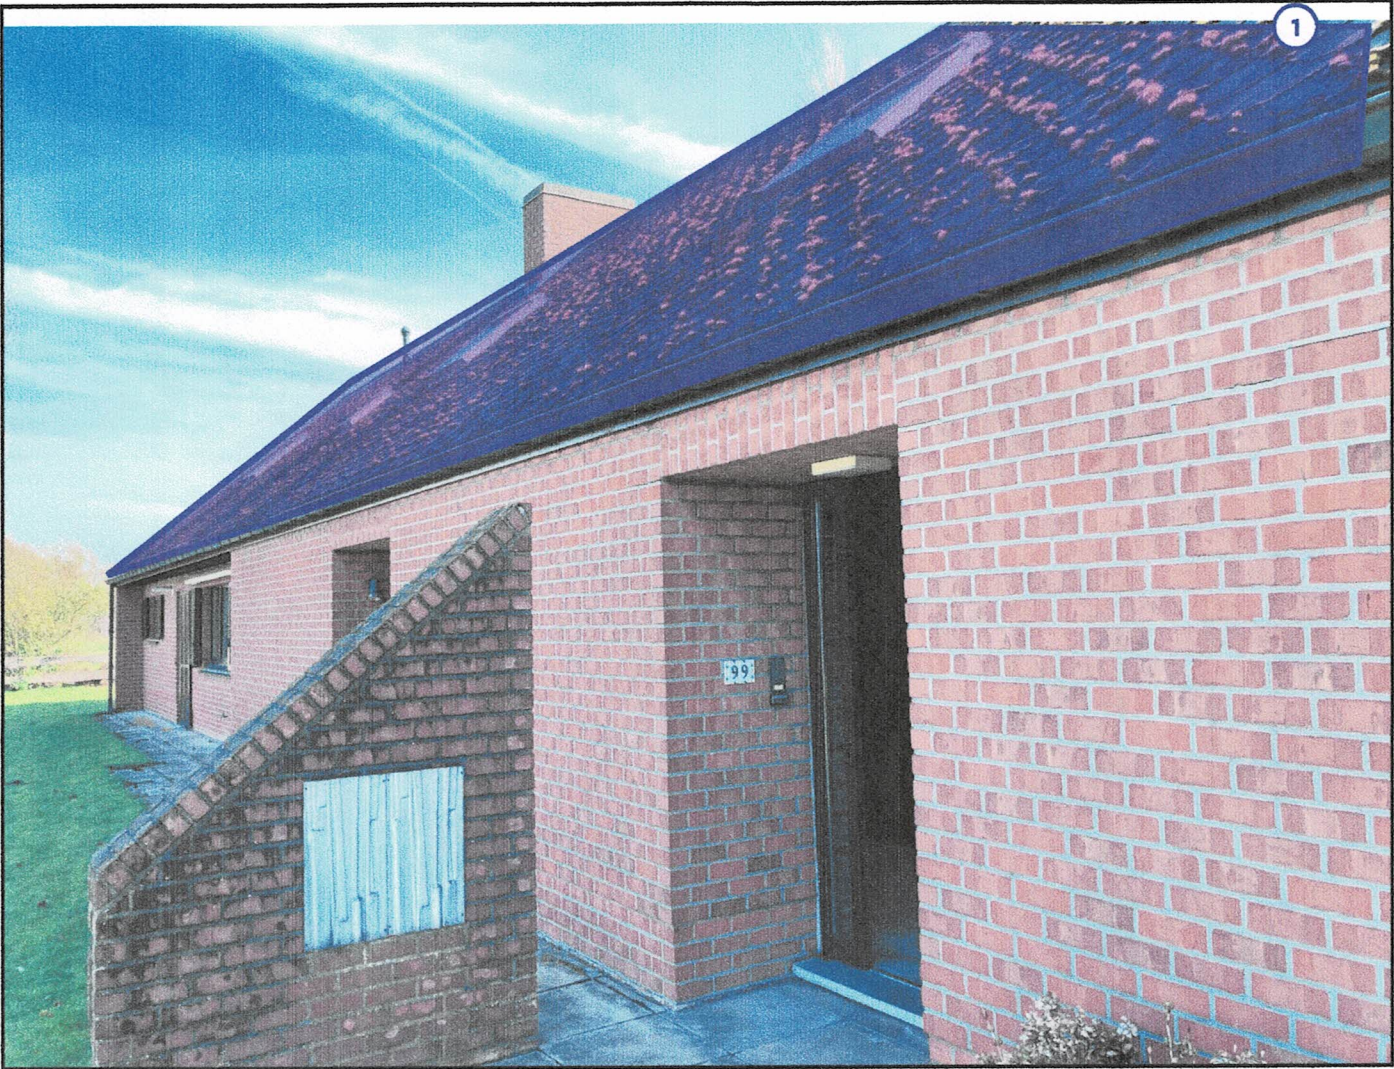
# Plan 1.3: Dakbedekking

Beschrijving	Type	Actie
1. Leien dak	Advies	-

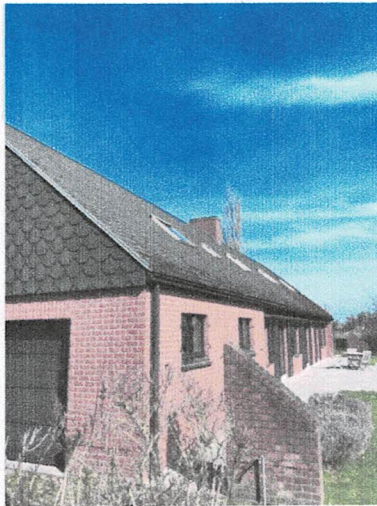
Vrije foto

Het leien dak werd geplaatst in 1998 met asbestvrije leien van Alterna . Volgens bijgevoegde documenten werd het bestaande dak gereinigd maar niet verwijderd . Door de opbouw van het nieuwe dak kon niet vastgesteld worden welke dakbedekking zich onder het nieuwe bevindt .

Identificatiemethode	Bewijsdocument
Primaire drager	Schuin dak
(Asbest)materiaal	Dak- en gevelbekleding - Lei, shingle

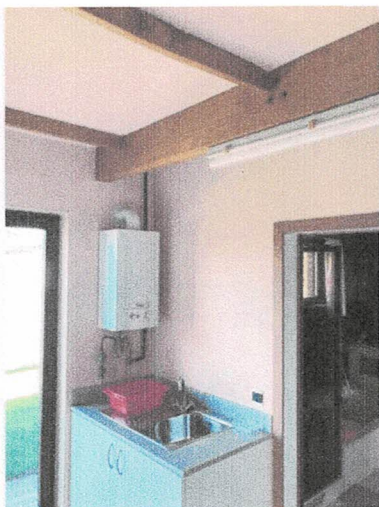
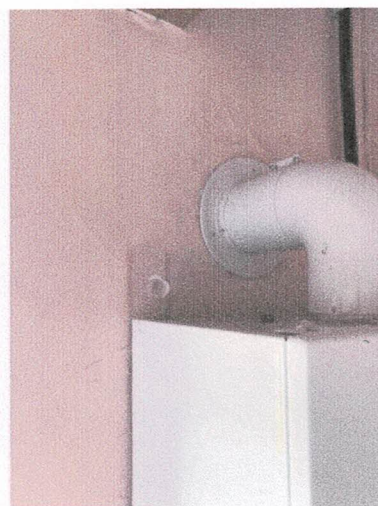
## Fiche 3: Pleister muren

Geen asbest

#	Type	Referentie	Resultaat
3.1	Mengmonster	1	Geen asbest

Beschrijving	Pleister muren
Omgeving	Binnen
Primaire drager	Binnenwand
Bindmiddel van materiaal	Gips - kalk

Gebondenheid op basis van bindmiddel	Niet-hechtgebonden
Hoeveelheid (oppervlakte - dikte - aantal)	• 0,02 m <sup>2</sup> - 1,00 cm - 1 stuk
Totaal volume	< 0,001 m <sup>3</sup>
Identificatiemethode	Vaststelling met monstername
Destructieve handeling voor identificatie	Nee
Opmerking	Geen aparte stookplaats met gepleisterde muren .
